**ANEXO
FOTOGRÁFICO**

FOTOS OBTENIDAS EN LA VISITA DEL 20/10/09 (1/7)

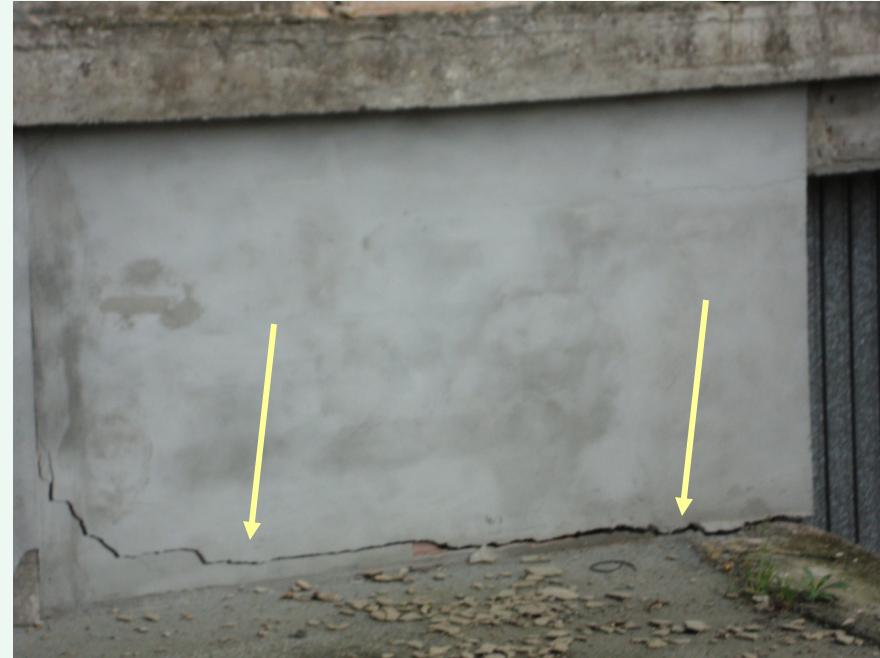
Muro de fachada posterior del Banco Gallego.
Se aprecian grietas por esfuerzo de corte

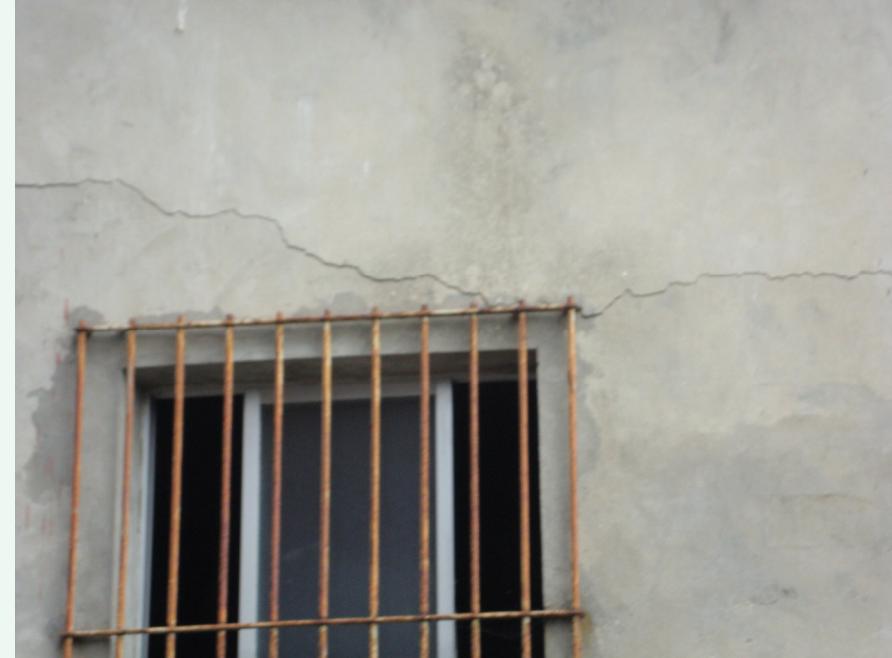
Muro de fachada posterior del Banco Gallego. Ventana de aseos

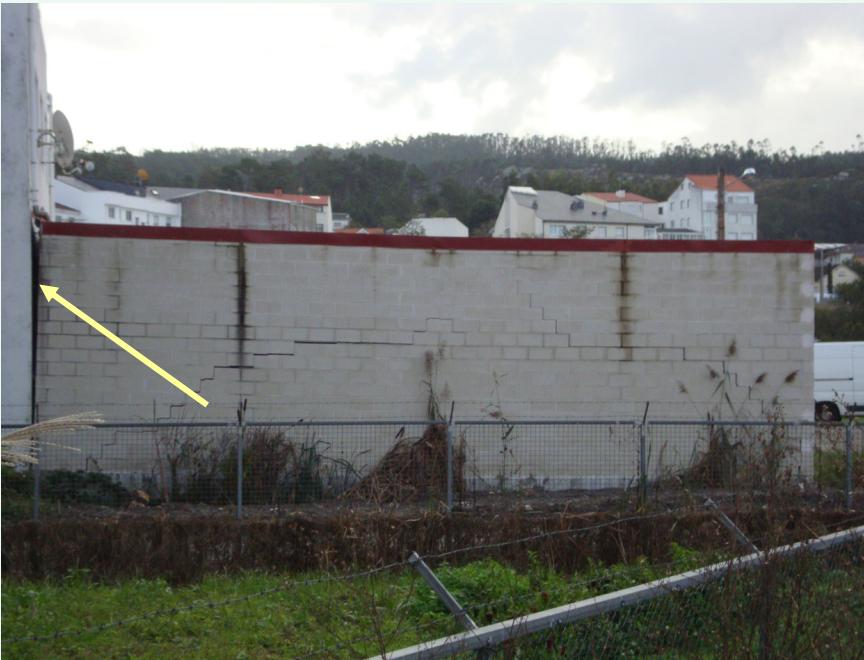
Grietas a 45º y horizontales en el añadido de Eduardo Pondal 22. Se indica la separación del edificio principal.

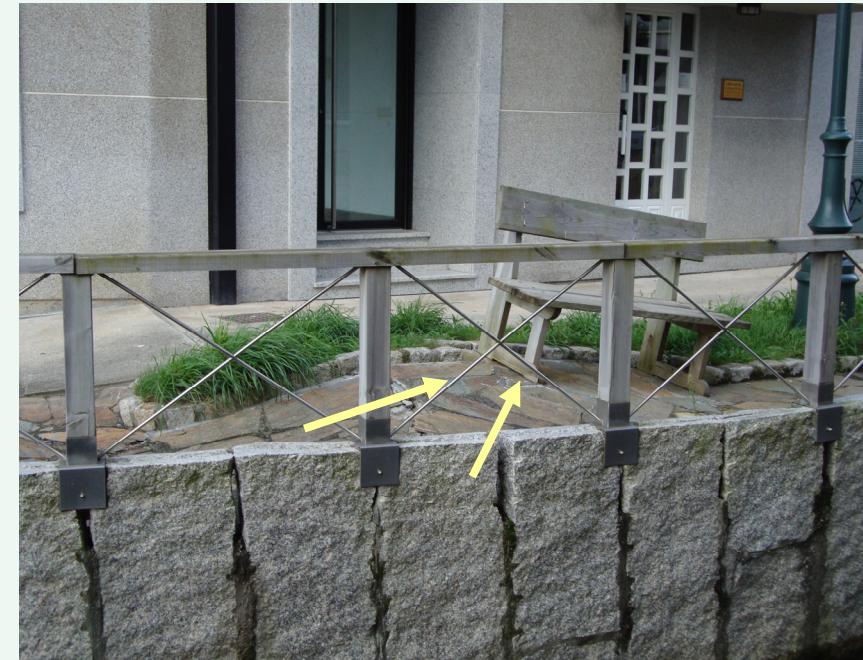
Portal de Eduardo Pondal 18. Se pueden ver el empuje vertical y hacia arriba que esta ejerciendo el pilote de la cimentación del edificio sobre el terreno, elevando el banco delante del río Pelamio.

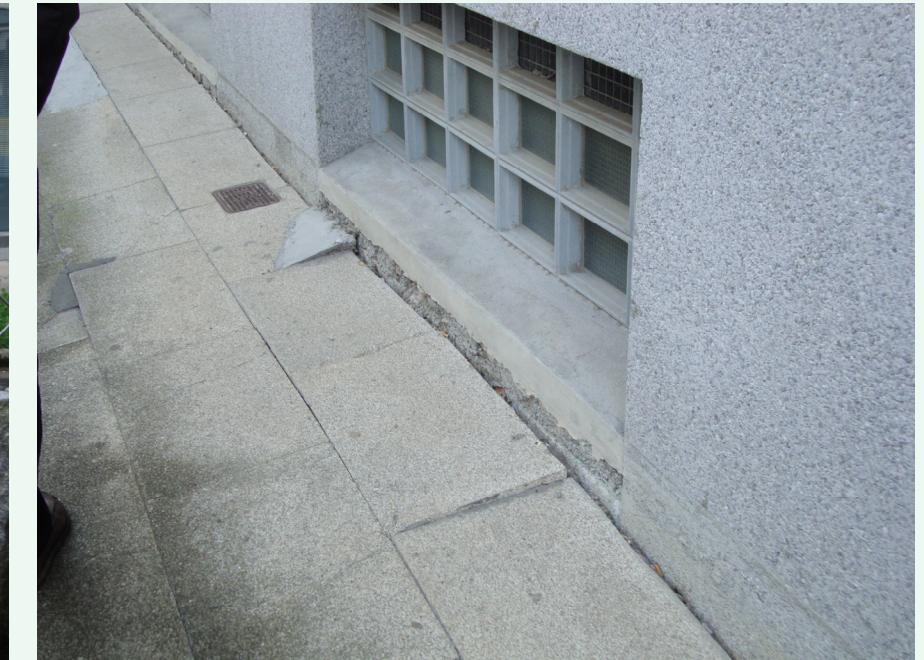
Similar a la foto anterior. Acera lindera al Pelamio en el edificio de Eduardo Pondal 20

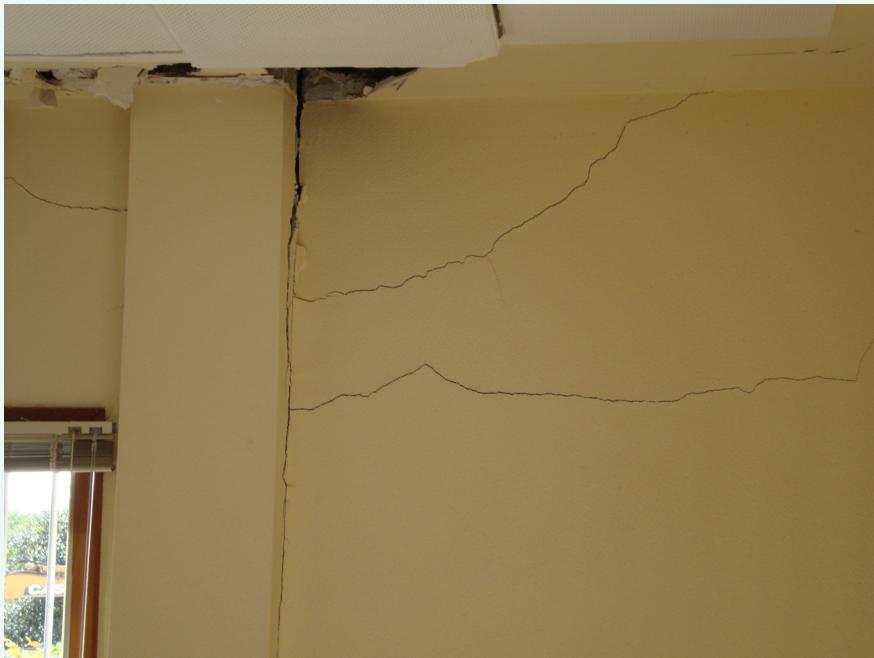
Banco Gallego: grietas en fachada trasera

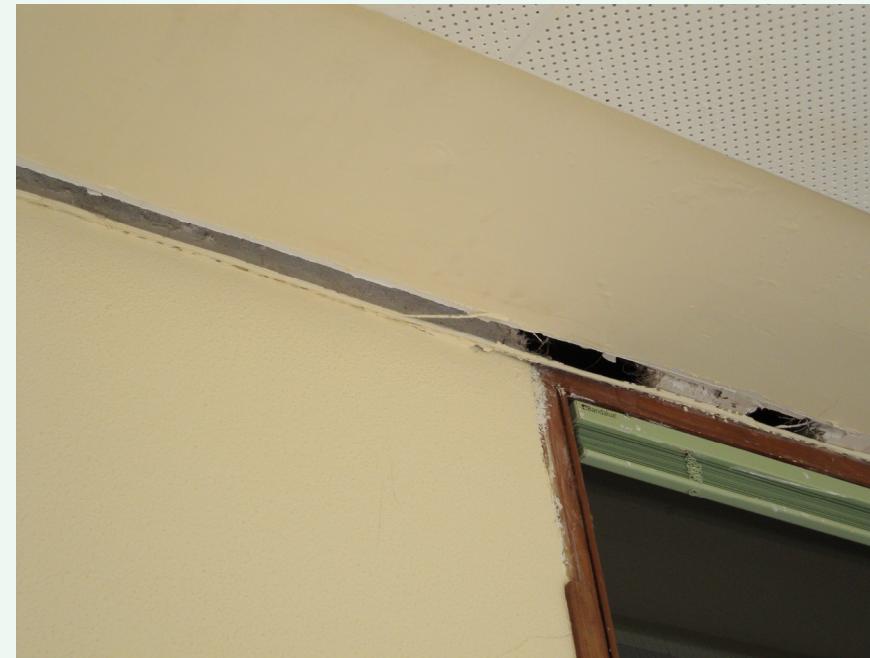
Banco Gallego: detalle separación cielorraso y muro

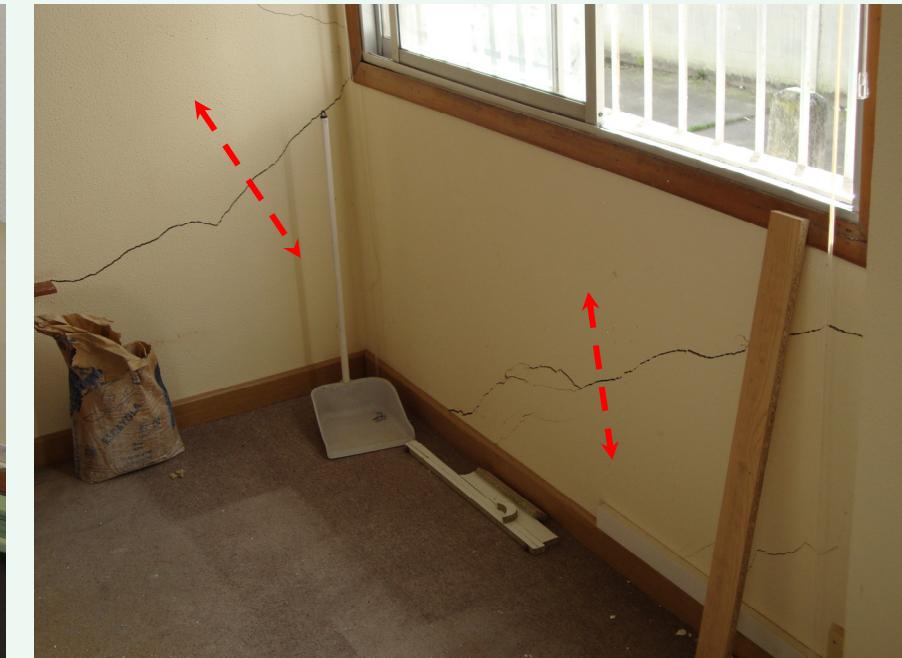
Banco Gallego: grietas de tracción en fachada trasera

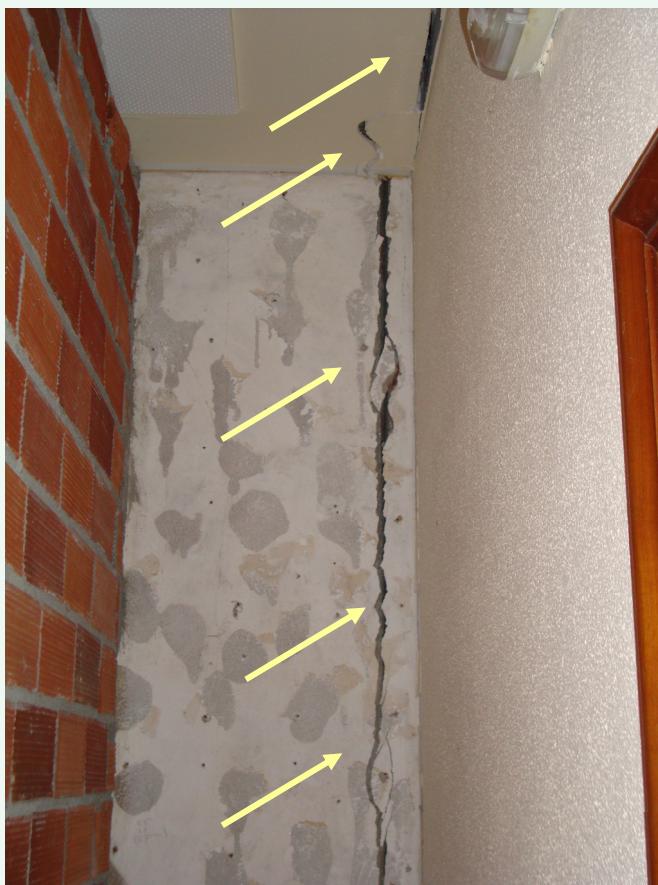
Banco Gallego: grieta de separación entre la edificación añadida y el edificio principal.

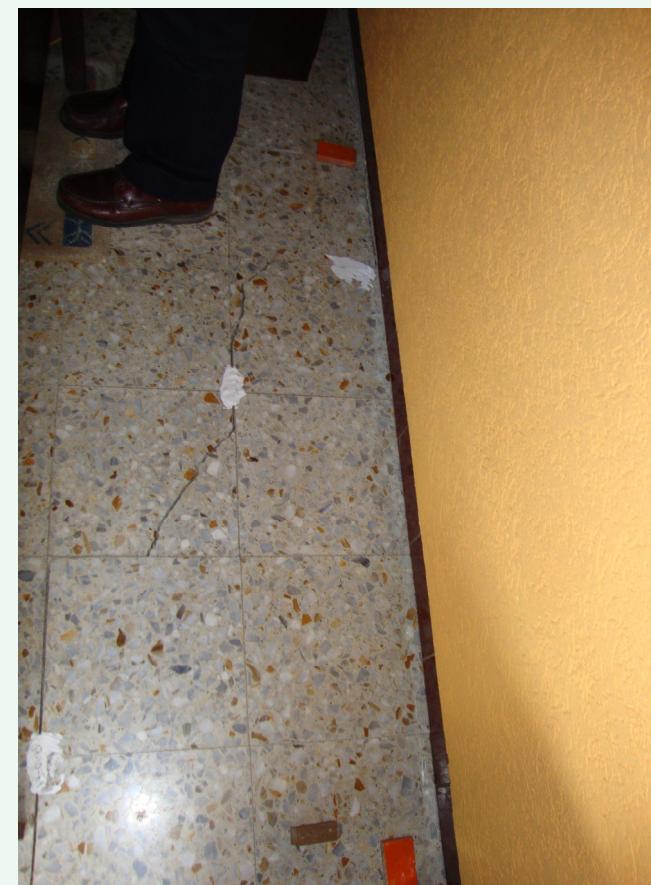
Eduardo Pondal 14, 5º Derecha: detalle de fisuras en el pavimento del dormitorio, donde posteriormente se efectuó un control con fisurómetro.
Los testigos de yeso fueron colocados por los ocupantes del inmueble

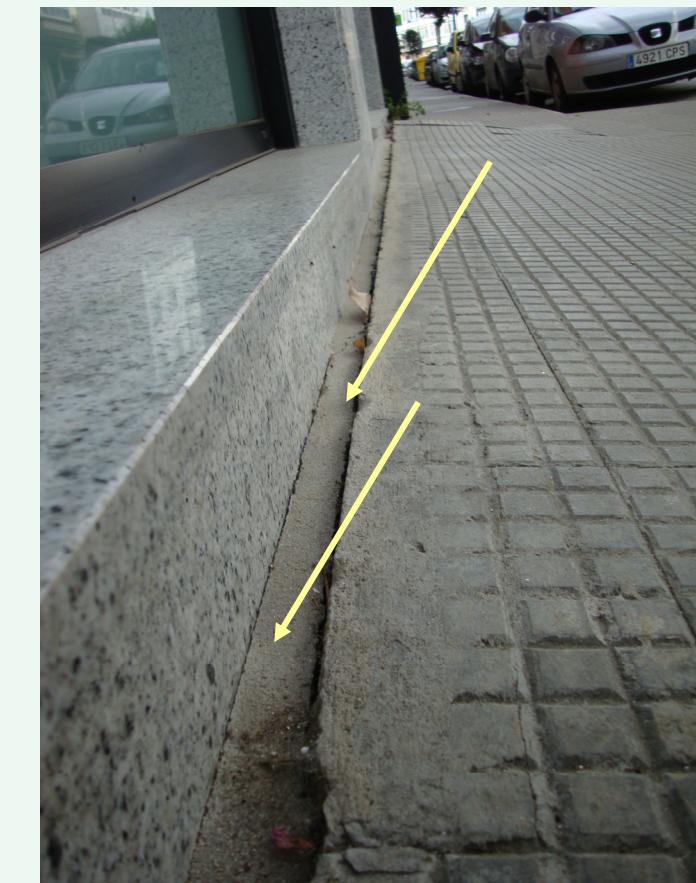
Bajo de Eduardo Pondal 18, fachada norte. Acera de la entrada principal. Hundimiento de arqueta y separación de la acera respecto a la fachada. Se observa el relleno de la grieta mediante lechada de cemento.

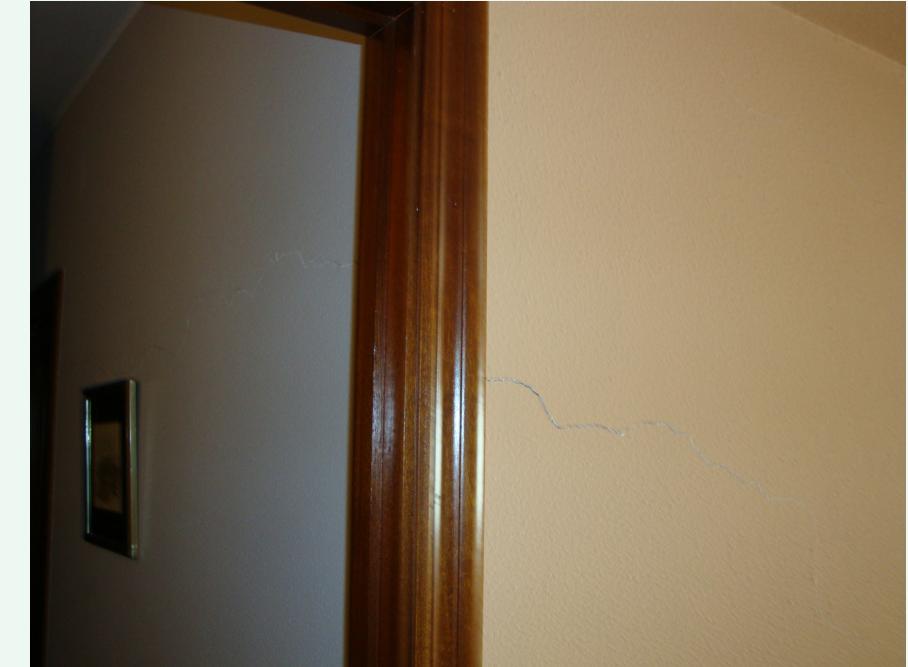
Vivienda de Travesía Relleno. Grietas horizontales por esfuerzo de corte.

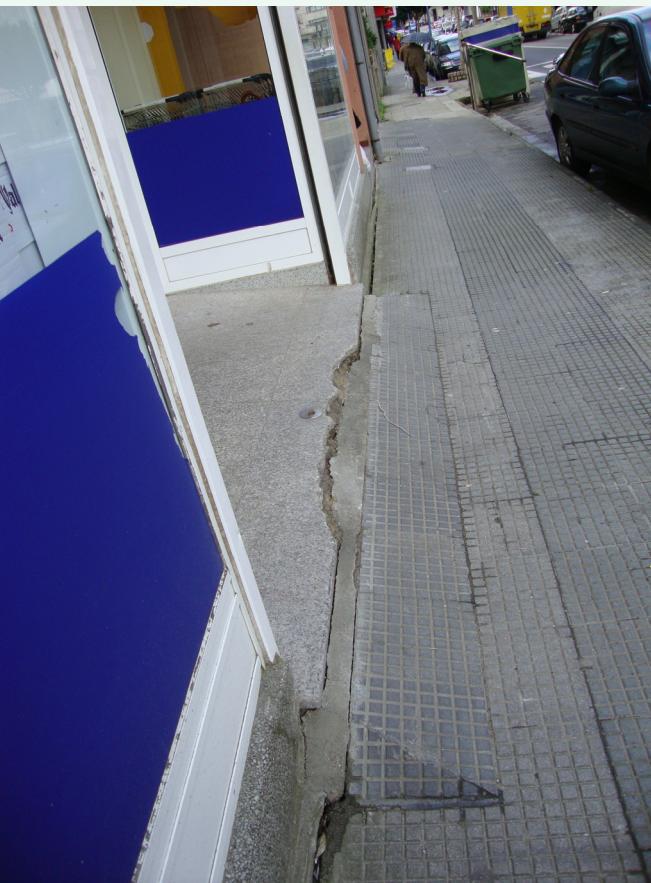
Vivienda de Travesía Relleno 1. Grietas horizontales por esfuerzo de corte y a 45º de tracción.

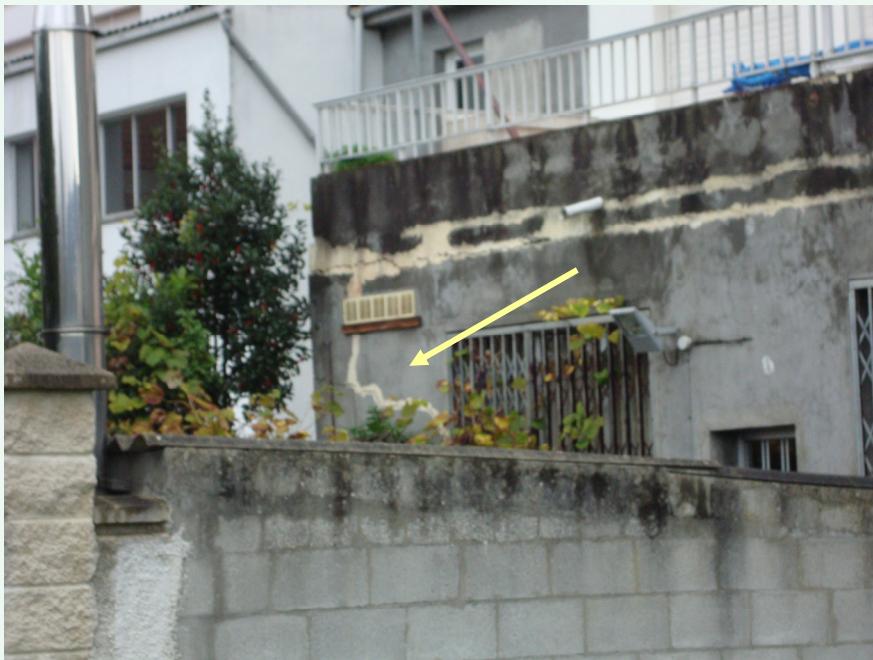
Grieta reparada en la parte trasera del bajo del edificio de Eduardo Pondal 18 (Restaurante Elías)

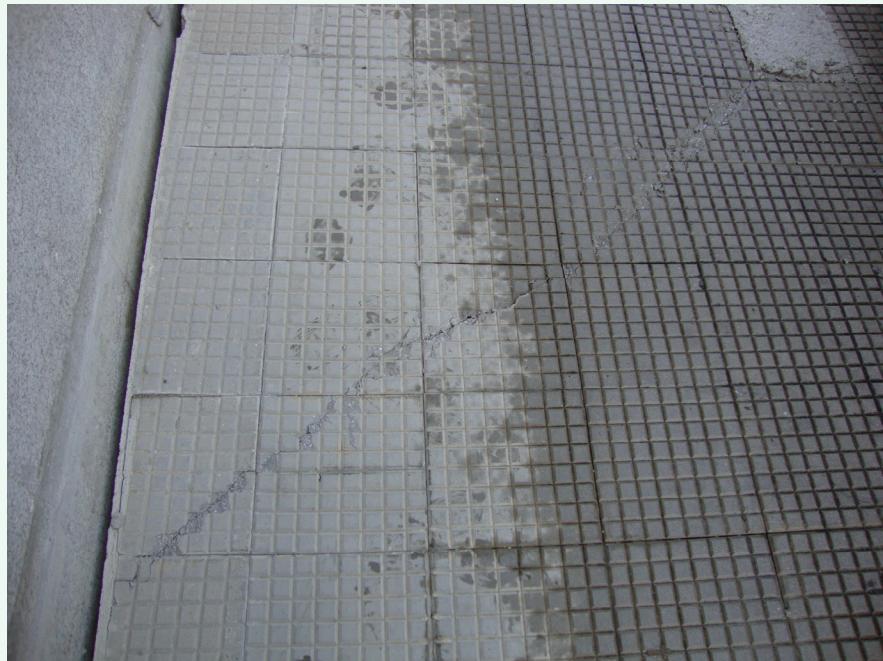
Acera del edificio de Travesía Relleno 1: grietas con baldosas desportilladas.

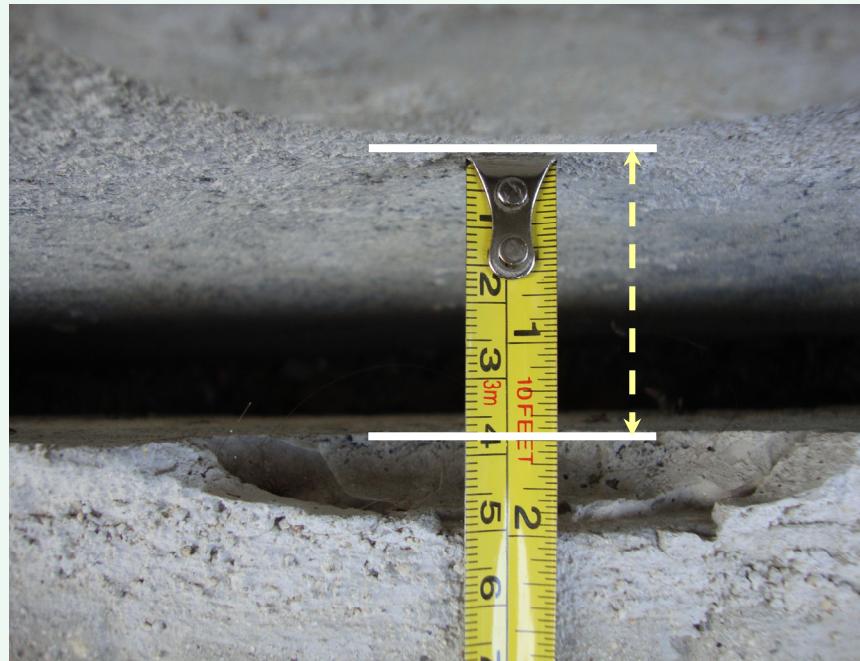
Acera del edificio de Travesía Relleno 1: separación respecto a la fachada de casi 4 cm. y descensos totales de más de 20 cm, aunque esto último posteriormente se comprobó que eran en casi su totalidad debido a una fuga de pluviales de la arqueta próxima

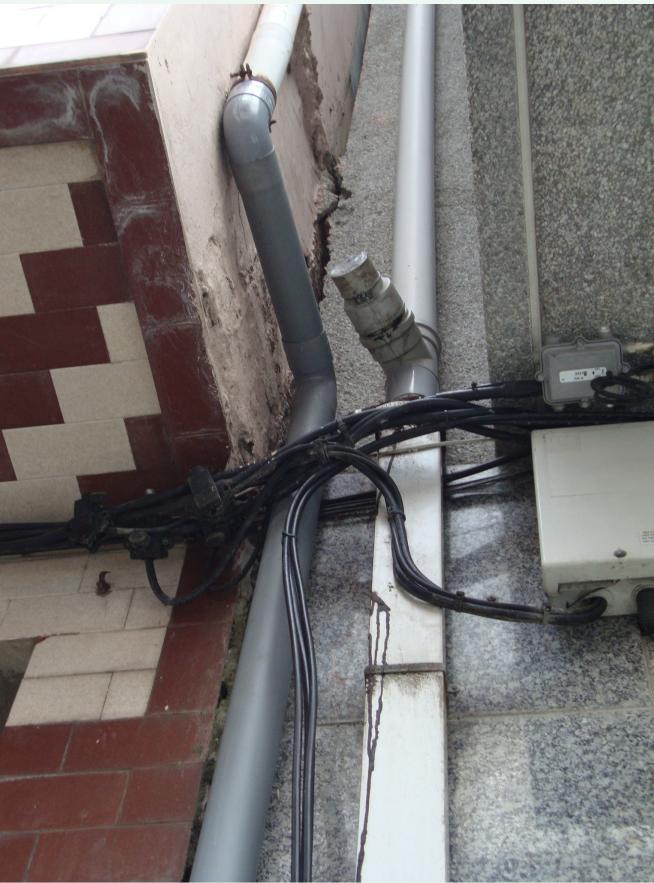
Grietas y posible desplome entre los edificios de Eduardo Pondal 13 y 15

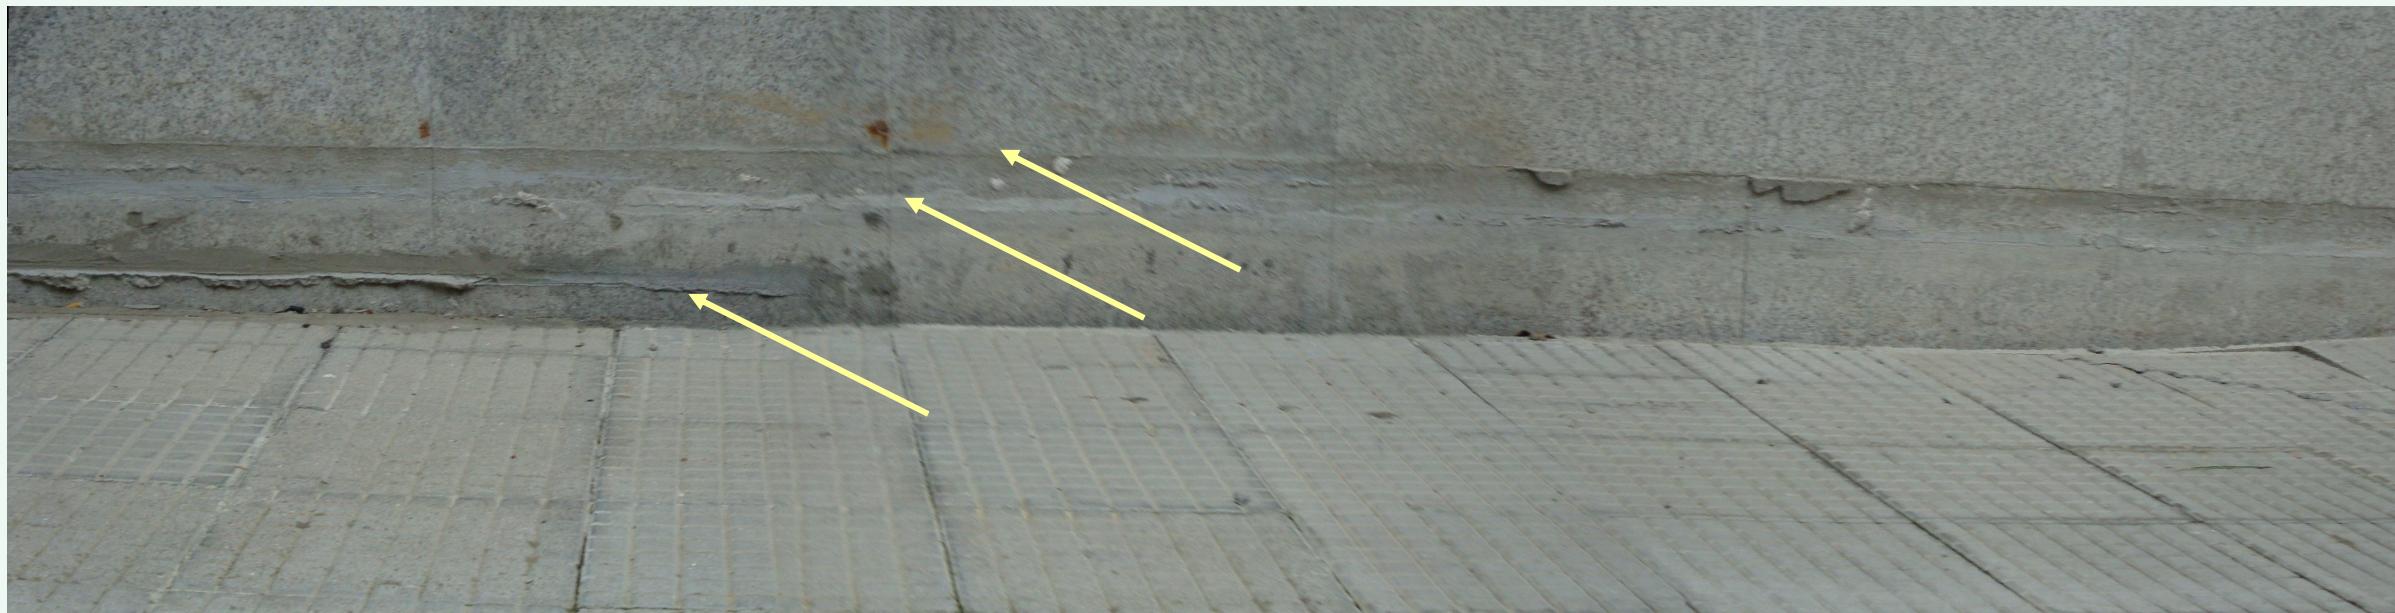
Acera con descensos consecutivos en Travesía Relleno 1. Más tarde y después de levantar la acera, se comprobó que existían filtraciones de pluviales en la arqueta próxima.

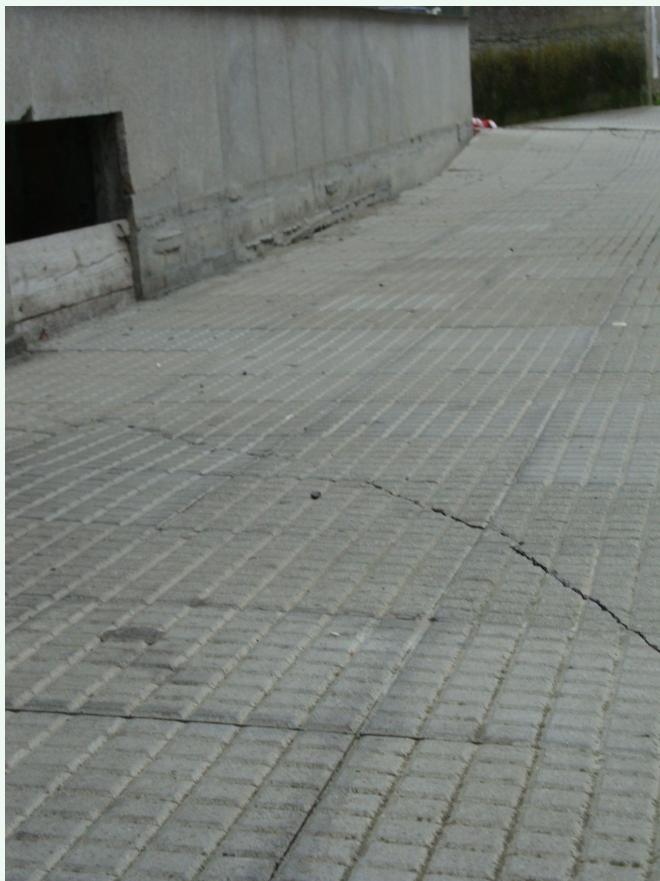
Misma acera anterior, desde otro ángulo para apreciar en detalle la grieta en la baldosa

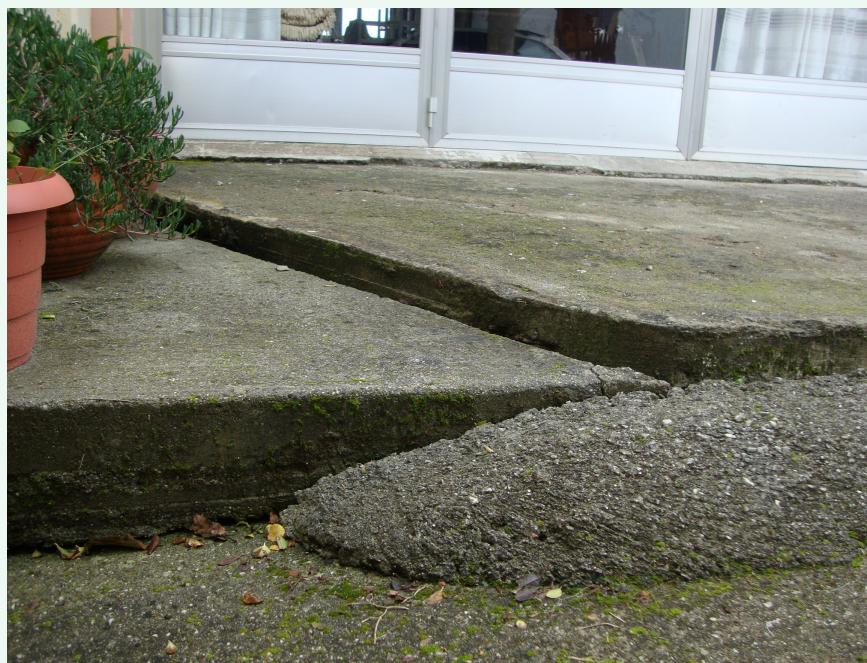
Eduardo Pondal 27, rotura de acera interior de la finca

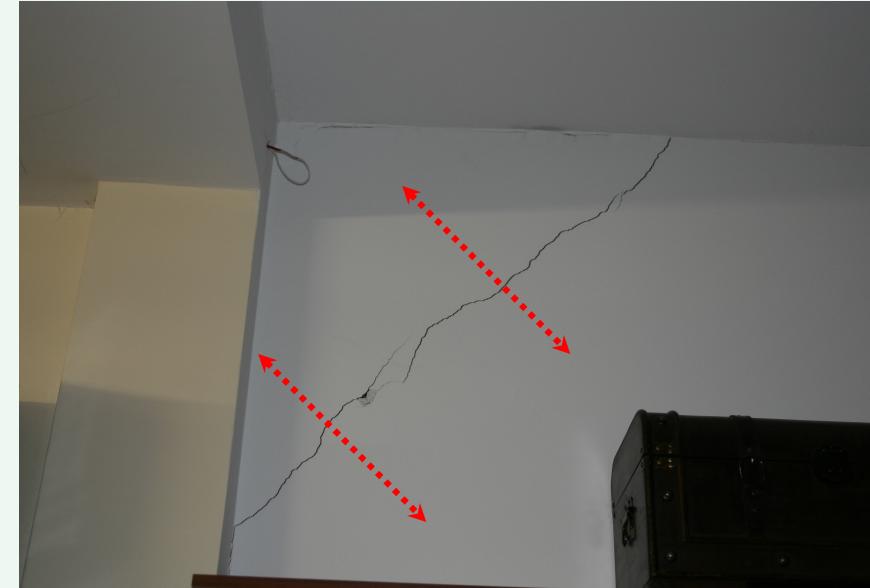
23/01/09: grieta de tracción a 45° en el muro Oeste del añadido al local.

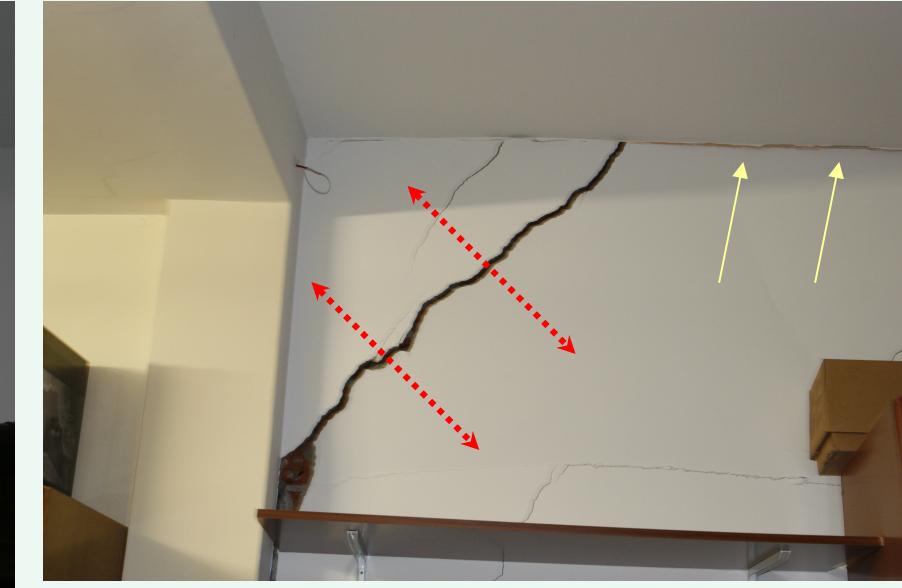
11/09/09: misma grieta anterior, transcurridos casi ocho meses. Se aprecia una nueva grieta por el esfuerzo de corte entre la mampostería y el forjado superior (flechas amarillas)

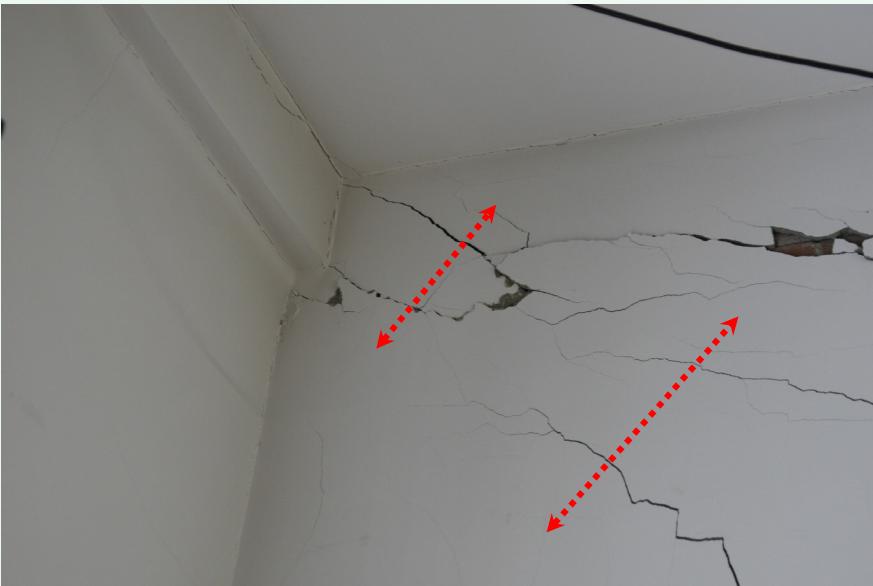
6/10/09: grietas a 45° en muro Este del almacén del local comercial.

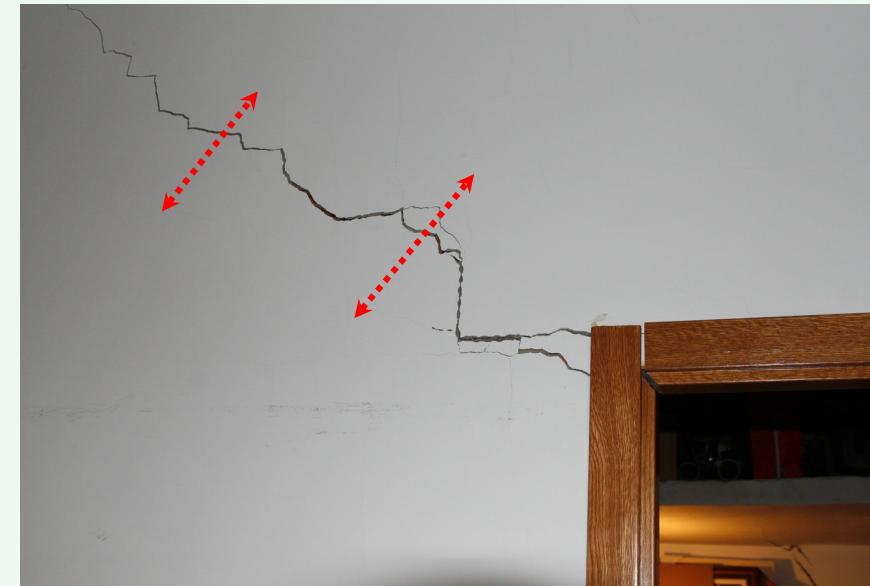
9/06/09: grieta a 45° en el muro Este del almacén de planta baja (detalle)

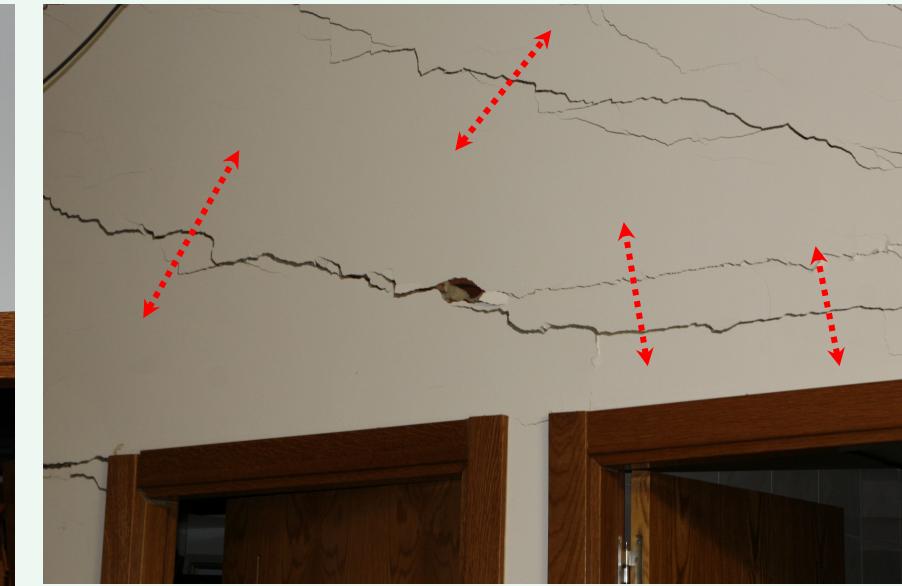
11/09/09: misma zona de la foto anterior: nuevas grietas a 45° a causa de los asientos diferenciales y horizontales a causa de los esfuerzos de corte en muro de acceso a aseos y almacén.
