ESTUDIO SOBRE LAS POSIBLES CAUSAS DE LOS DAÑOS EN LAS EDIFICACIONES DE UN ÁREA DEL CASCO URBANO DE PONTECESO

Abril 2010

D. Sergio Franco Bastianelli, Ingeniero de Caminos, Canales y Puertos, recibe el encargo del Ayuntamiento de Ponteceso de realizar un estudio y elaborar un posterior *INFORME SOBRE LAS POSIBLES CAUSAS DE LOS DAÑOS PRODUCIDOS A LAS EDIFICACIONES DENTRO DE UN ÁREA DEL NÚCLEO URBANO DE PONTECESO*.

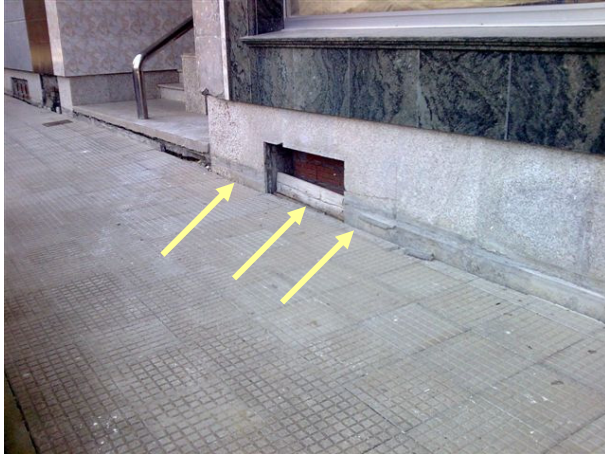
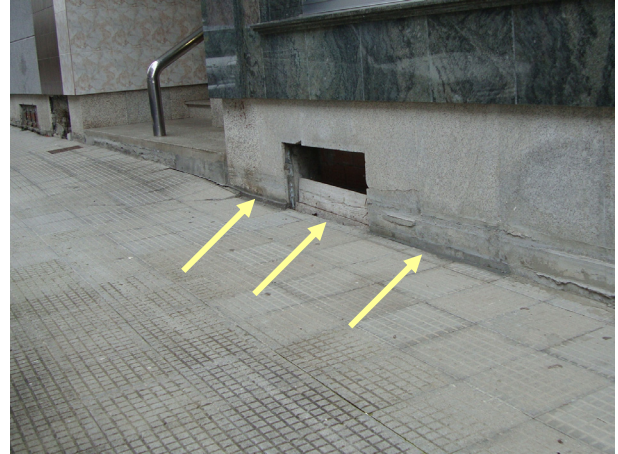
Acera en el paseo Fluvial, frente a la plaza del Relleno. No se aprecian descensos

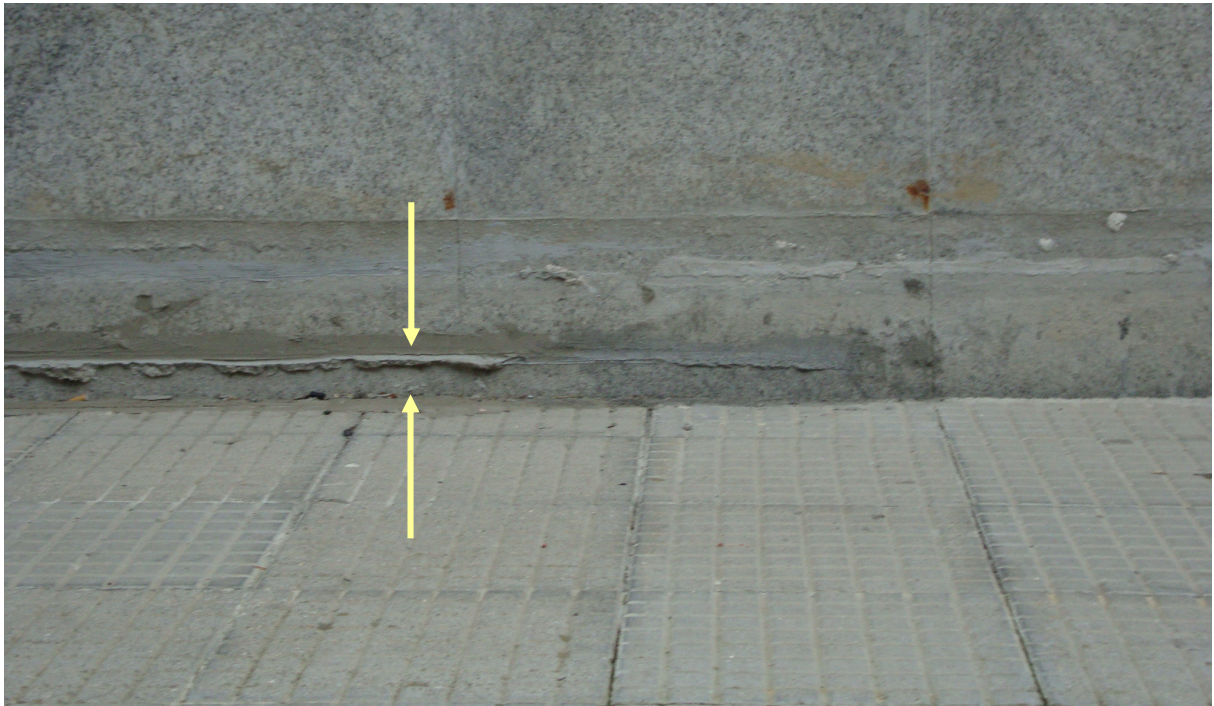
Acera en travesía Relleno, frente al portal del nº 1. En este caso se puede apreciar un descenso.
Ver detalle en las dos fotos siguientes.

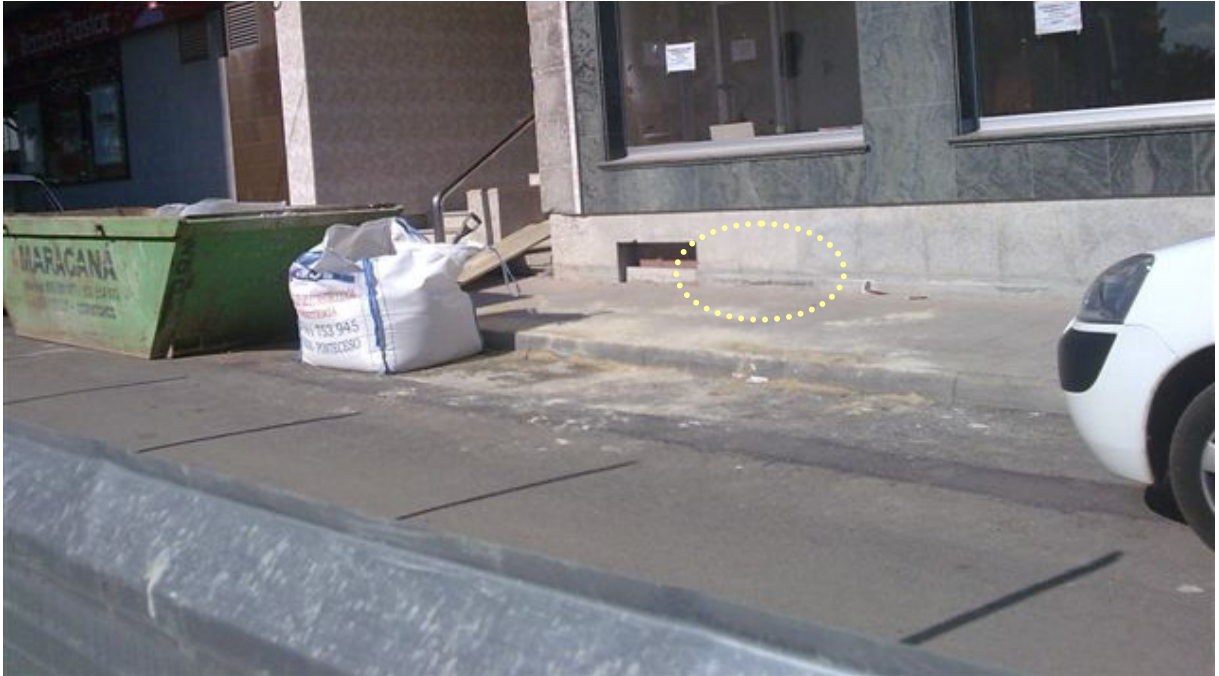
Detalle de la foto anterior, donde sí se aprecia un descenso de la acera de entre 4 y 5 cm que se podría atribuir a la excavación. Las otras marcas ya existían (según documentación aportada).

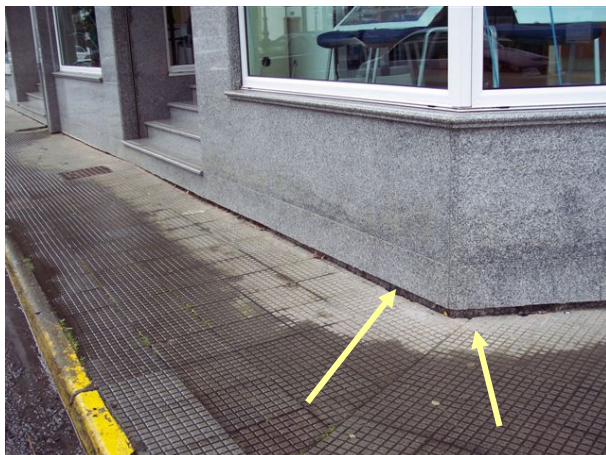
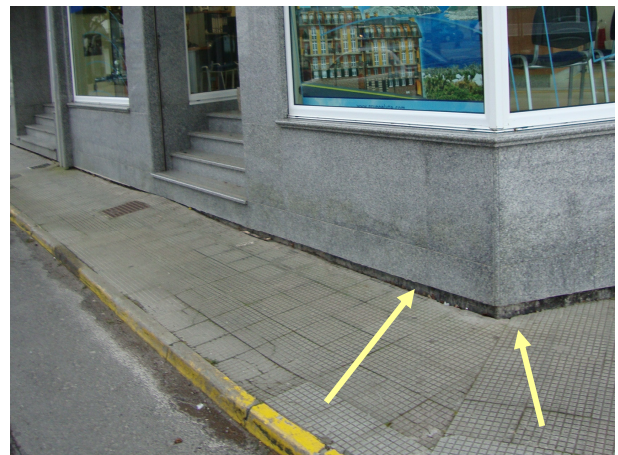
Ídem la foto anterior. Se aprecia el descenso existente en la acera, aunque es difícil de cuantificar.
Foto tomada desde el solar antes de finalizar el vallado del mismo.

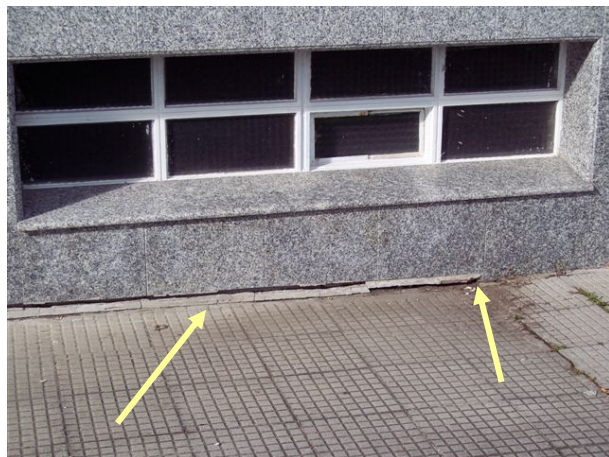
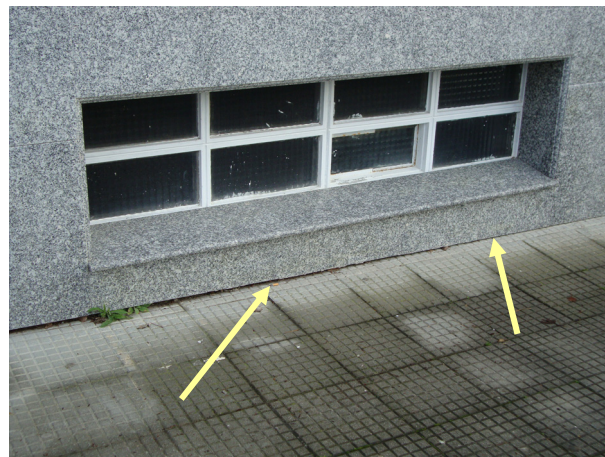
Acera en el paseo Fluvial, esquina con la plaza del Relleno (bajo ocupado por el grupo Elyte).
Aquí tampoco se aprecian descensos significativos.

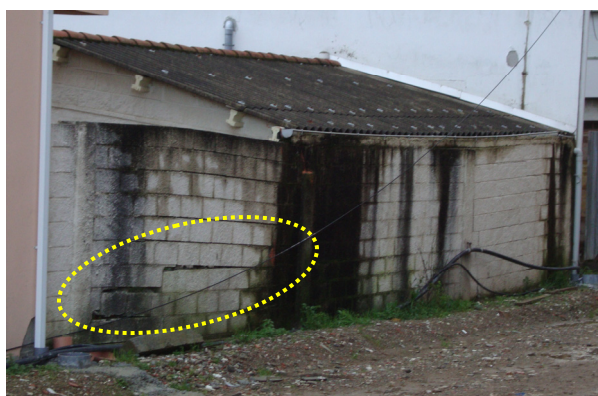
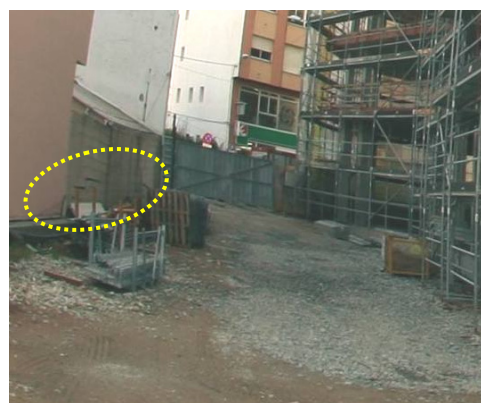
De hecho, si comparamos el estado del muro de bloques de cemento lindero con el nuevo vial de la parte trasera de la vivienda de Eduardo Pondal 27, tanto en la fase de ejecución de la estructura del edificio, foto derecha, como en la foto izquierda de fecha 27/11/09, a simple vista no se aprecia una diferencia de tamaño de la grieta:

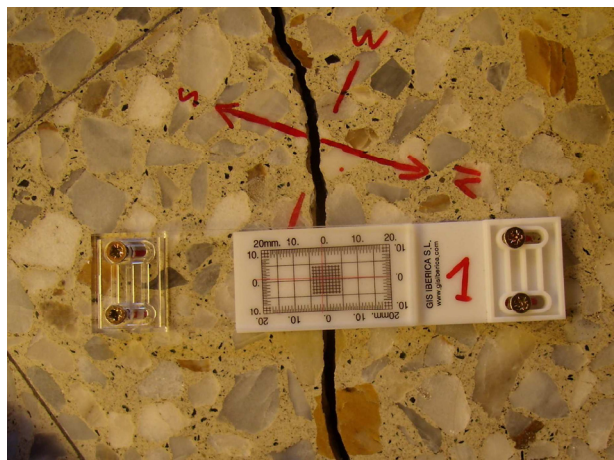
Detalle del fisurómetro nº 1 colocado en avenida Eduardo Pondal 14, 5º Derecha

Queremos resaltar que en la visita realizada el día 19/12/09 para su lectura, el fisurómetro 1 presentaba un desplazamiento anormal de los tornillos de sujeción al solado, por lo que su funcionalidad y lectura quedó invalidada por motivos procedimentales. Hasta ese momento no se había detectado actividad de la grieta, que desde su primera lectura del día 18/11/09 hasta la última (válida) del 4/12/09 fue de 4,5 mm.

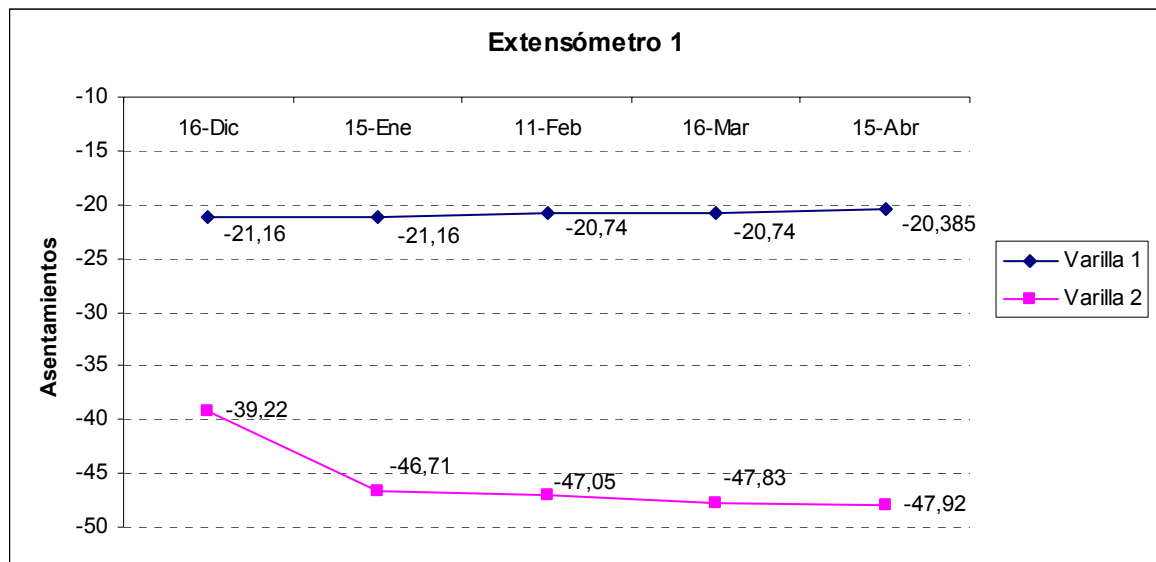
16-dic	15-ene	11-feb	16-mar	15-abr
Varilla 1	-21,16	-21,16	-20,74	-20,74	-20,385
Varilla 2	-39,22	-46,71	-47,05	-47,83	-47,92

Movimiento varilla 1: 0,775 mm
 Movimiento varilla 2: -8,70 mm

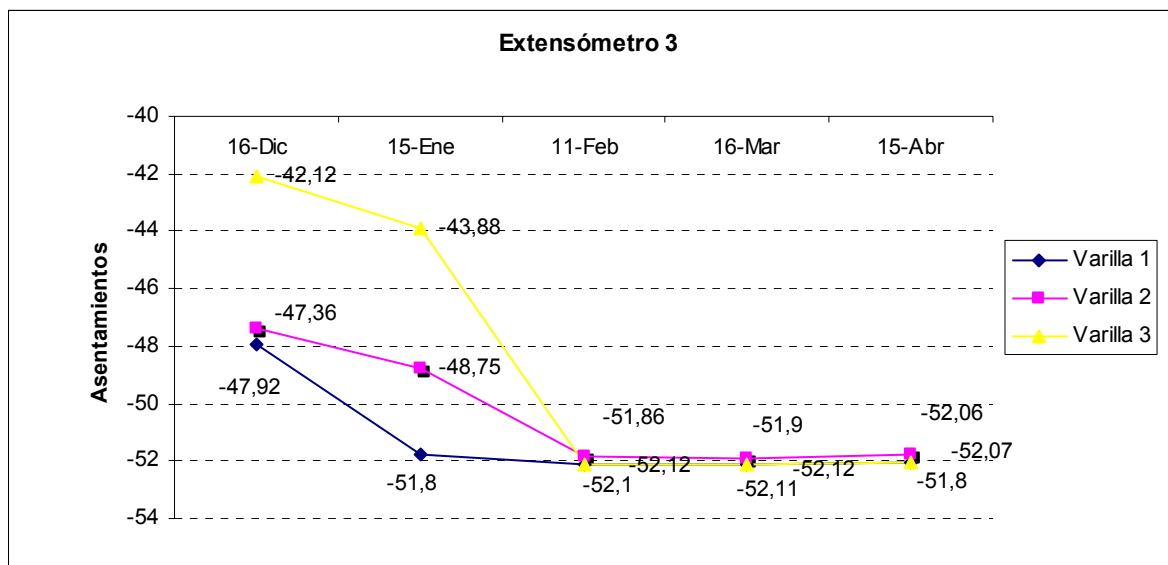
16-dic	15-ene	11-feb	16-mar	15-abr
Varilla 1	-47,92	-51,80	-52,12	-52,12	-52,07
Varilla 2	-47,36	-48,75	-51,86	-51,90	-51,80
Varilla 3	-42,12	-43,88	-52,10	-52,11	-52,06

Movimiento varilla 1: -4,15 mm
 Movimiento varilla 2: -4,44 mm
 Movimiento varilla 3: -9,94 mm

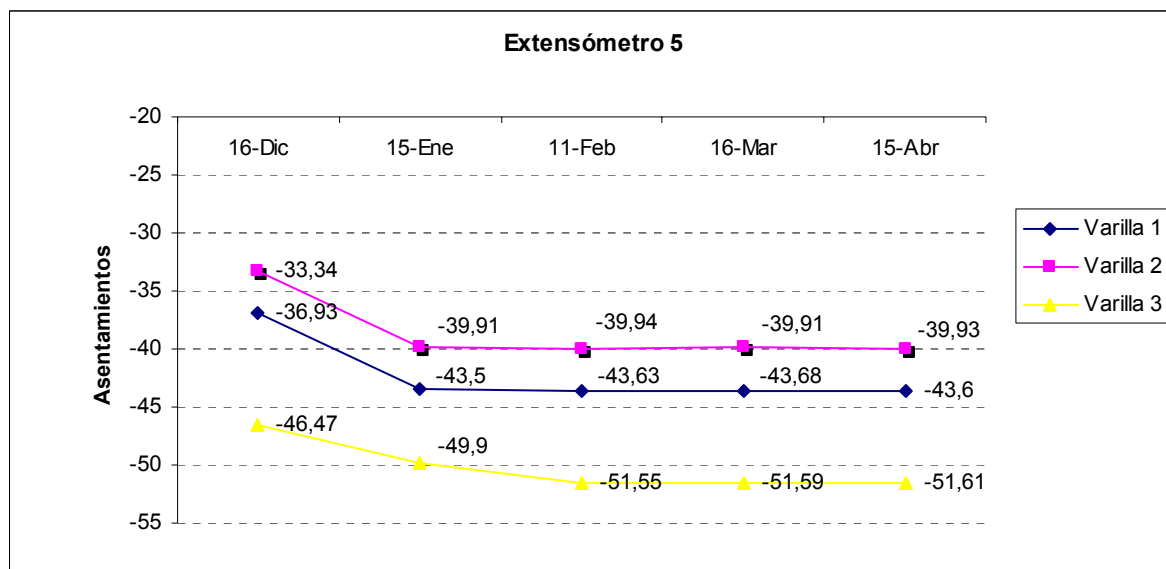
16-dic	15-ene	11-feb	16-mar	15-abr
Varilla 1	-36,93	-43,5	-43,63	-43,68	-43,60
Varilla 2	-33,34	-39,91	-39,94	-39,91	-39,93
Varilla 3	-46,47	-49,9	-51,55	-51,59	-51,61

Movimiento varilla 1:	-6,67	mm
Movimiento varilla 2:	-6,59	mm
Movimiento varilla 3:	-5,14	mm
