ESTUDIO SOBRE LAS POSIBLES CAUSAS DE LOS DAÑOS EN LAS EDIFICACIONES DE UN ÁREA DEL CASCO URBANO DE PONTECESO

Abril 2010

D. Sergio Franco Bastianelli, Ingeniero de Caminos, Canales y Puertos, recibe el encargo del Ayuntamiento de Ponteceso de realizar un estudio y elaborar un posterior *INFORME SOBRE LAS POSIBLES CAUSAS DE LOS DAÑOS PRODUCIDOS A LAS EDIFICACIONES DENTRO DE UN ÁREA DEL NÚCLEO URBANO DE PONTECESO*.

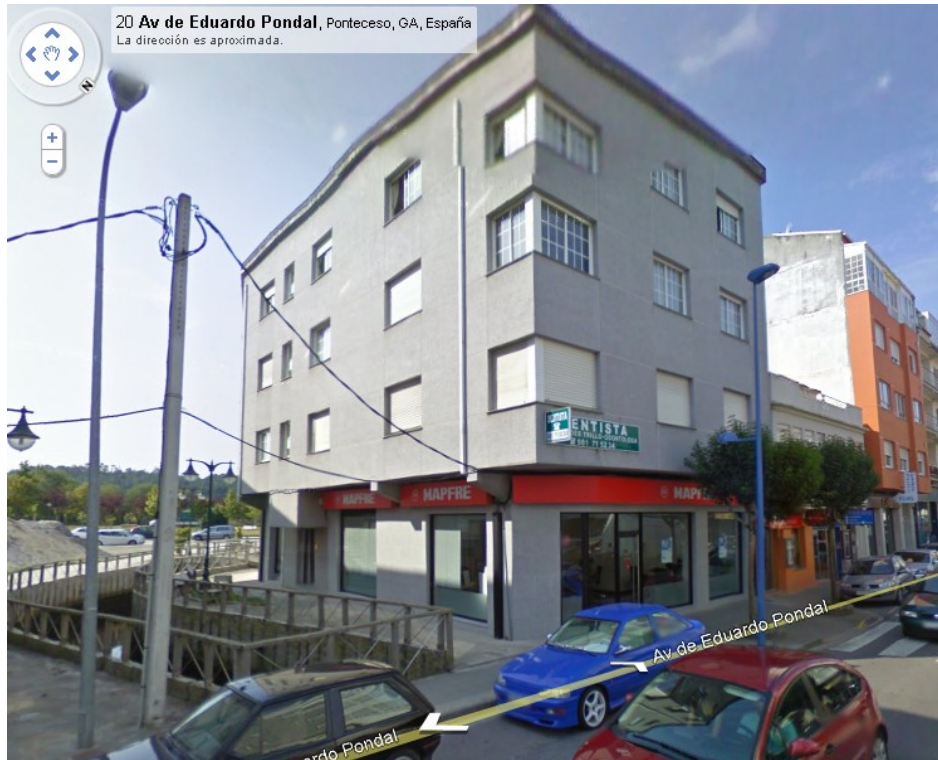
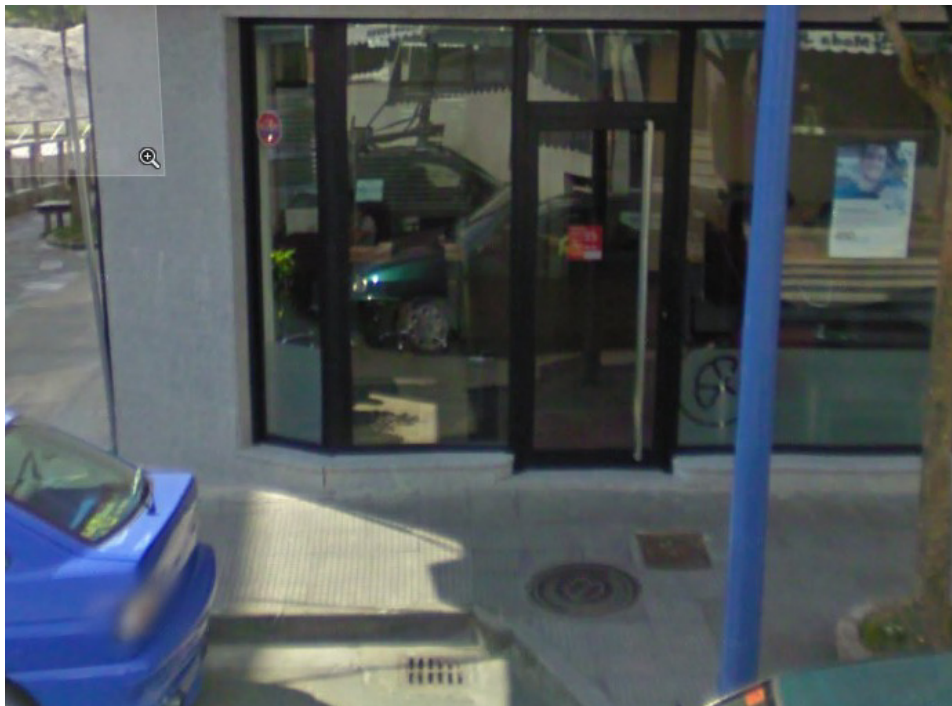
no existen deformaciones ni grietas en las aceras, y el edificio parece estar en perfectas condiciones, por lo menos externamente.

Fotos extraídas del Street View ©, de aproximadamente septiembre del 2009

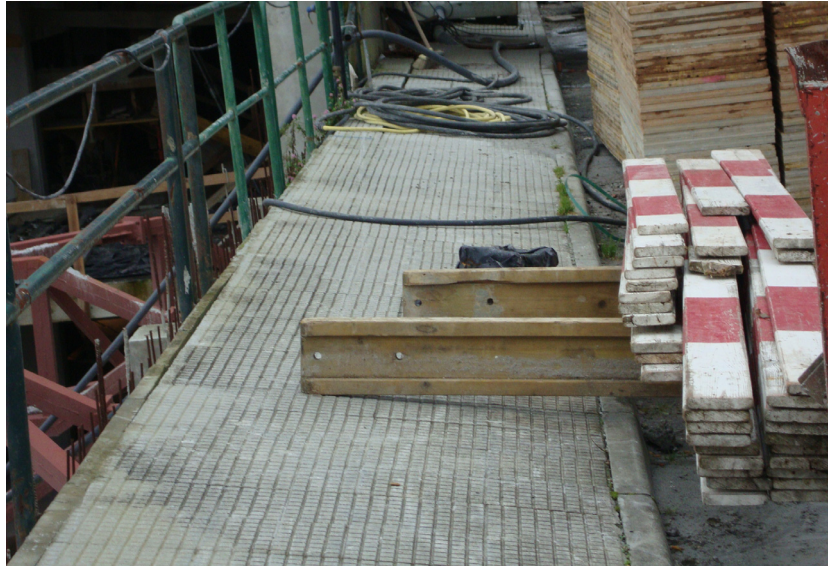
Este caso particular es asimilable al modelo de deformación b) y coincide con la deformación que presenta la acera norte de la propia excavación, que experimentó descensos importantes como era previsible según este modelo de deformación. Sin embargo, en la acera sur estas deformaciones son prácticamente inexistentes, posiblemente a causa del malecón.

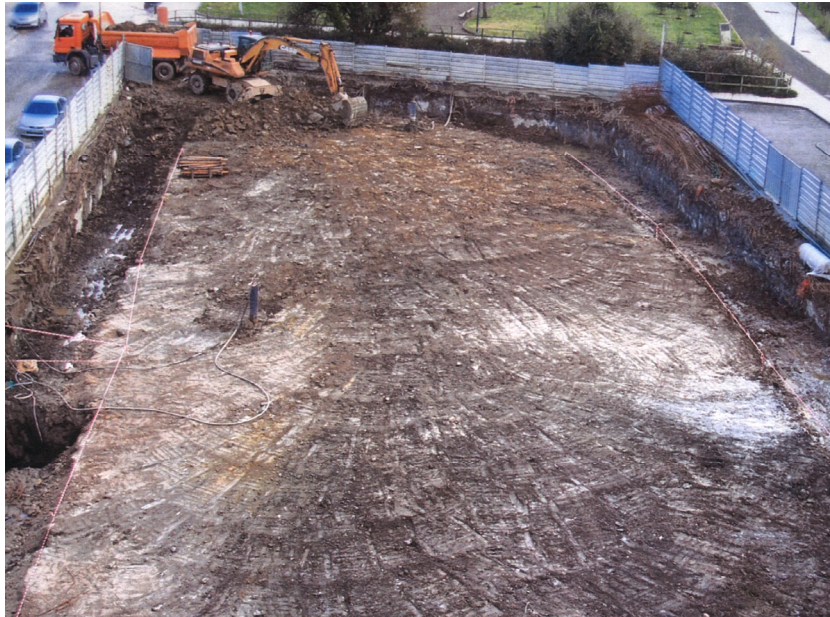
La foto siguiente, datada el 15 de diciembre del 2008, fue realizada una vez finalizada la ejecución de los pilotes y los muros pantalla y antes de comenzar la excavación. El terreno se encuentra a una cota aproximada de -1,50 m respecto al nivel de la acera y no se

aprecian grandes filtraciones ni la presencia del nivel freático (que antes de los trabajos estaba situado en la cota -1,05 m), y el terreno está bastante seco (Fuente: Grupo Elyte)

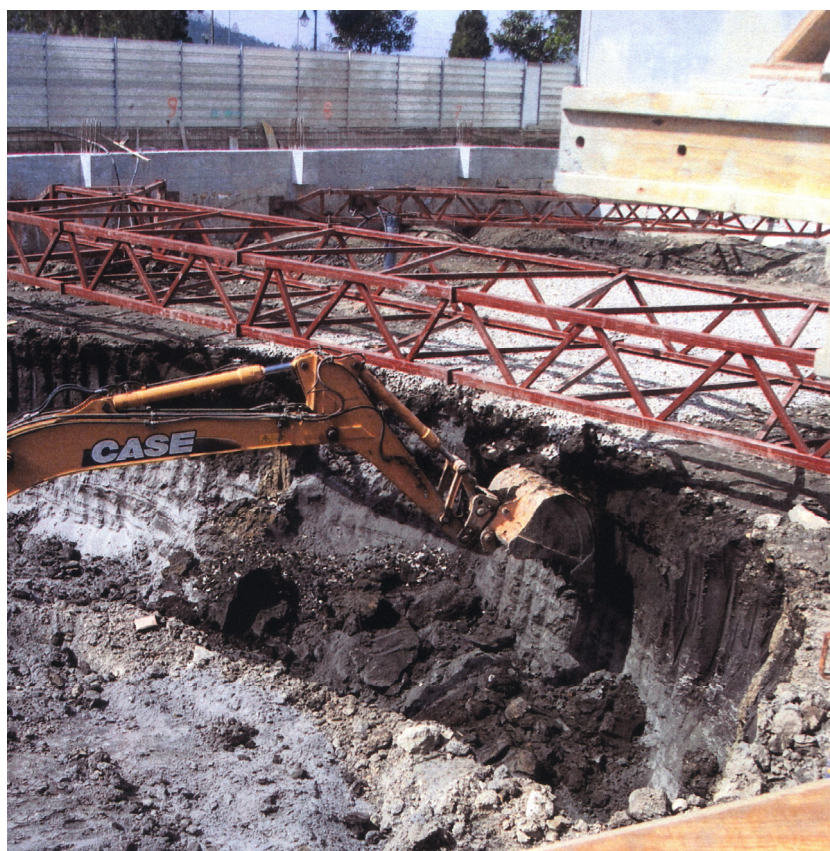
Esta otra fotografía fue tomada ya en fase de excavación y luego de colocadas las primeras riostras metálicas. La retroexcavadora está trabajando a una cota aproximada de -7,00 m respecto al nivel de la acera y tampoco se aprecian fugas ni filtraciones, y el nivel freático es inexistente. Como en la foto anterior, el terreno está bastante seco (Fuente: Grupo Elyte)

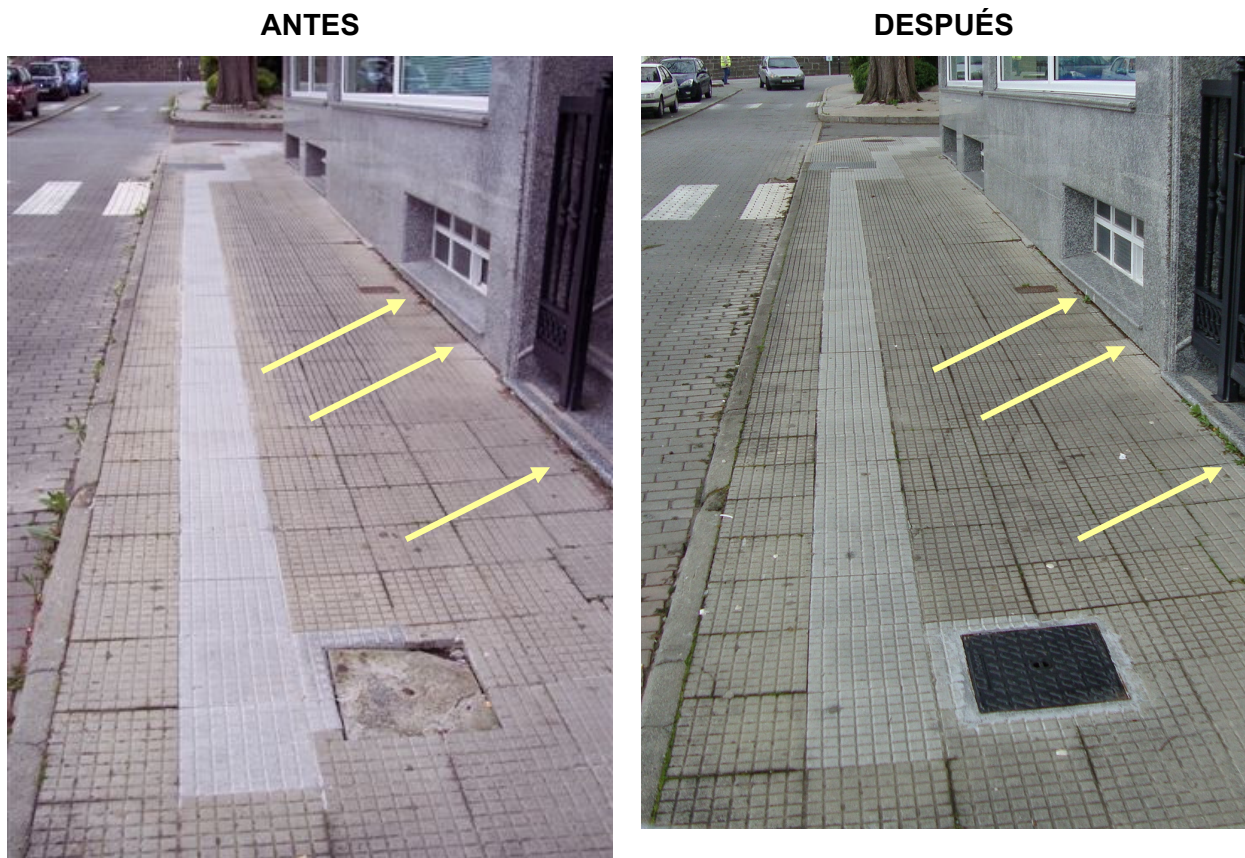
Si hacemos una comparativa del estado de algunas aceras de los alrededores antes y después de la excavación⁵, tenemos:

Acera en el paseo Fluvial, frente a la plaza del Relleno. No se aprecian descensos

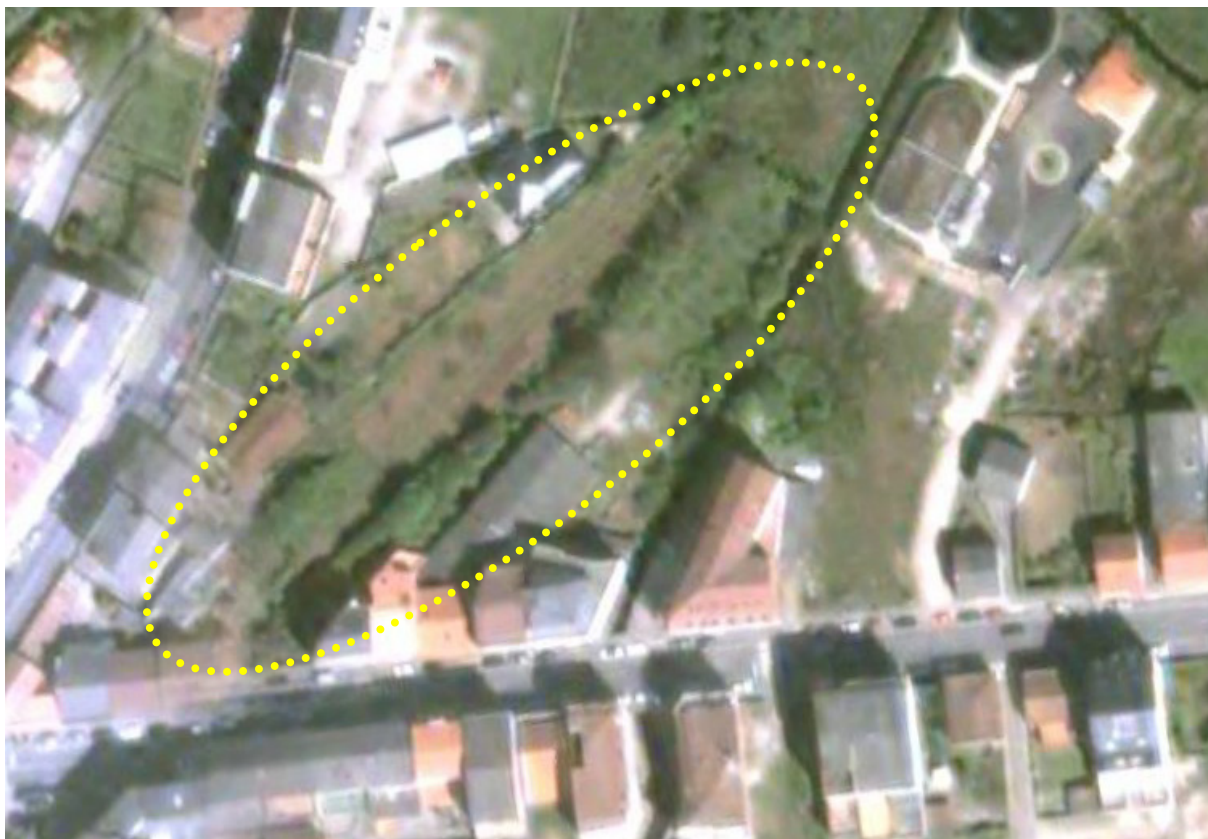
En un primer momento se estudió la posibilidad de la existencia de un tercer río que, afluente del Pelamio en la zona de la EDAR, discurriese paralelo a éste y pasase por debajo de la avenida Eduardo Pondal hacia el Anllóns, y que en estos momentos viese interrumpido su recorrido natural a causa de las obras de travesía Relleno, río que algunos vecinos aún recuerdan que pasaba por debajo de la avenida. Sin embargo en estos momentos carece de entidad y su escaso caudal, existente sólo en épocas de crecida mareal o lluvias, vierte en el Pelamio sin ejercer ningún tipo de influencia.

Se indica la zona del cauce del "afluente" del Pelamio.

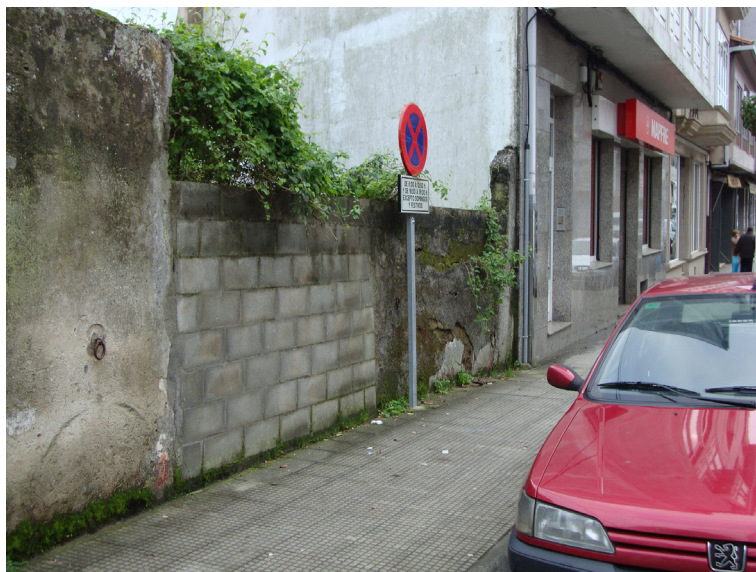
Detrás del muro de bloque, en la avenida Eduardo Pondal 7, se encuentra el solar por el que discurre el “afluente” del Pelamio.

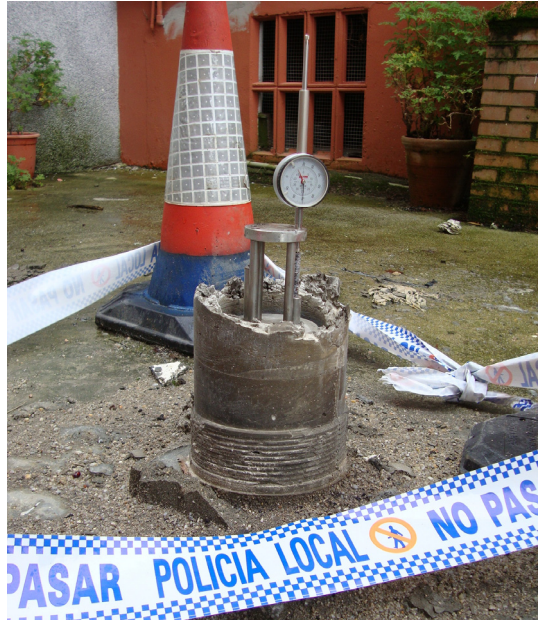
16-dic	15-ene	11-feb	16-mar	15-abr
Varilla 1	-21,16	-21,16	-20,74	-20,74	-20,385
Varilla 2	-39,22	-46,71	-47,05	-47,83	-47,92

Movimiento varilla 1: 0,775 mm
 Movimiento varilla 2: -8,70 mm

Vista del instrumental interno del extensómetro E-1 emplazado en el S-5, detrás de "Santy fotógrafo".

dada en el párrafo anterior es igual a $350 \text{ cm}/150 = 2,33 \text{ cm}$).²³. Dato corroborado con la lectura obtenida del E-1 que en el período 16/12/09 - 16/03/10 registró un asiento de 8,61 mm.
