**ANEXO
FOTOGRÁFICO**

FOTOS OBTENIDAS EN LA VISITA DEL 20/10/09 (1/7)

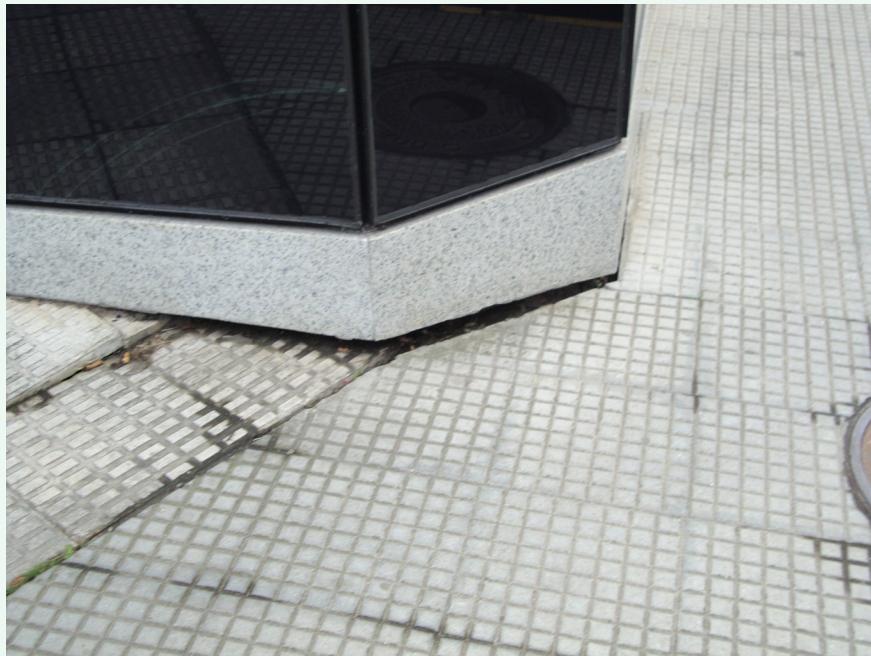
Acera Banco Pastor. Travesía Relleno

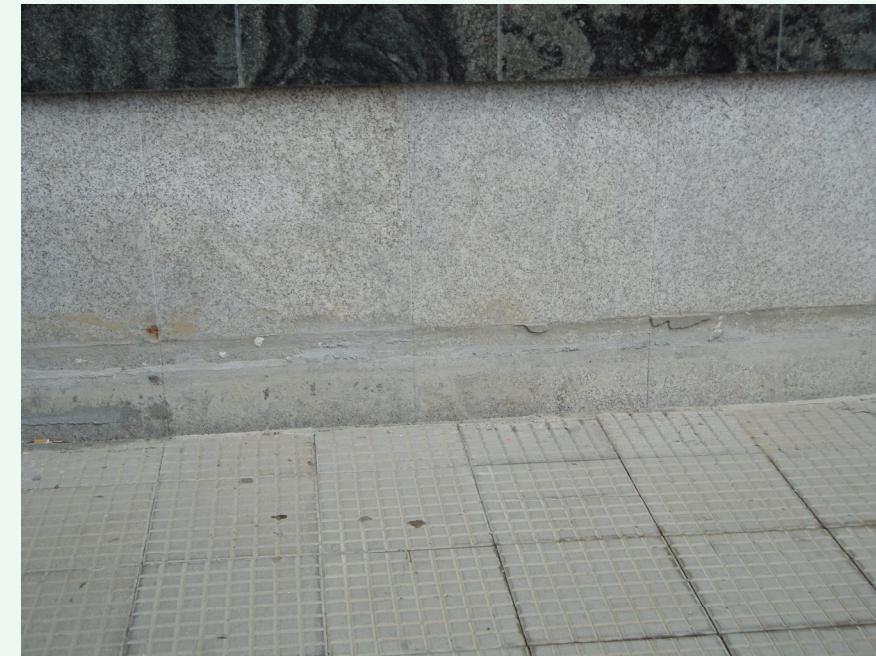
Acera Carnicería. Travesía Relleno

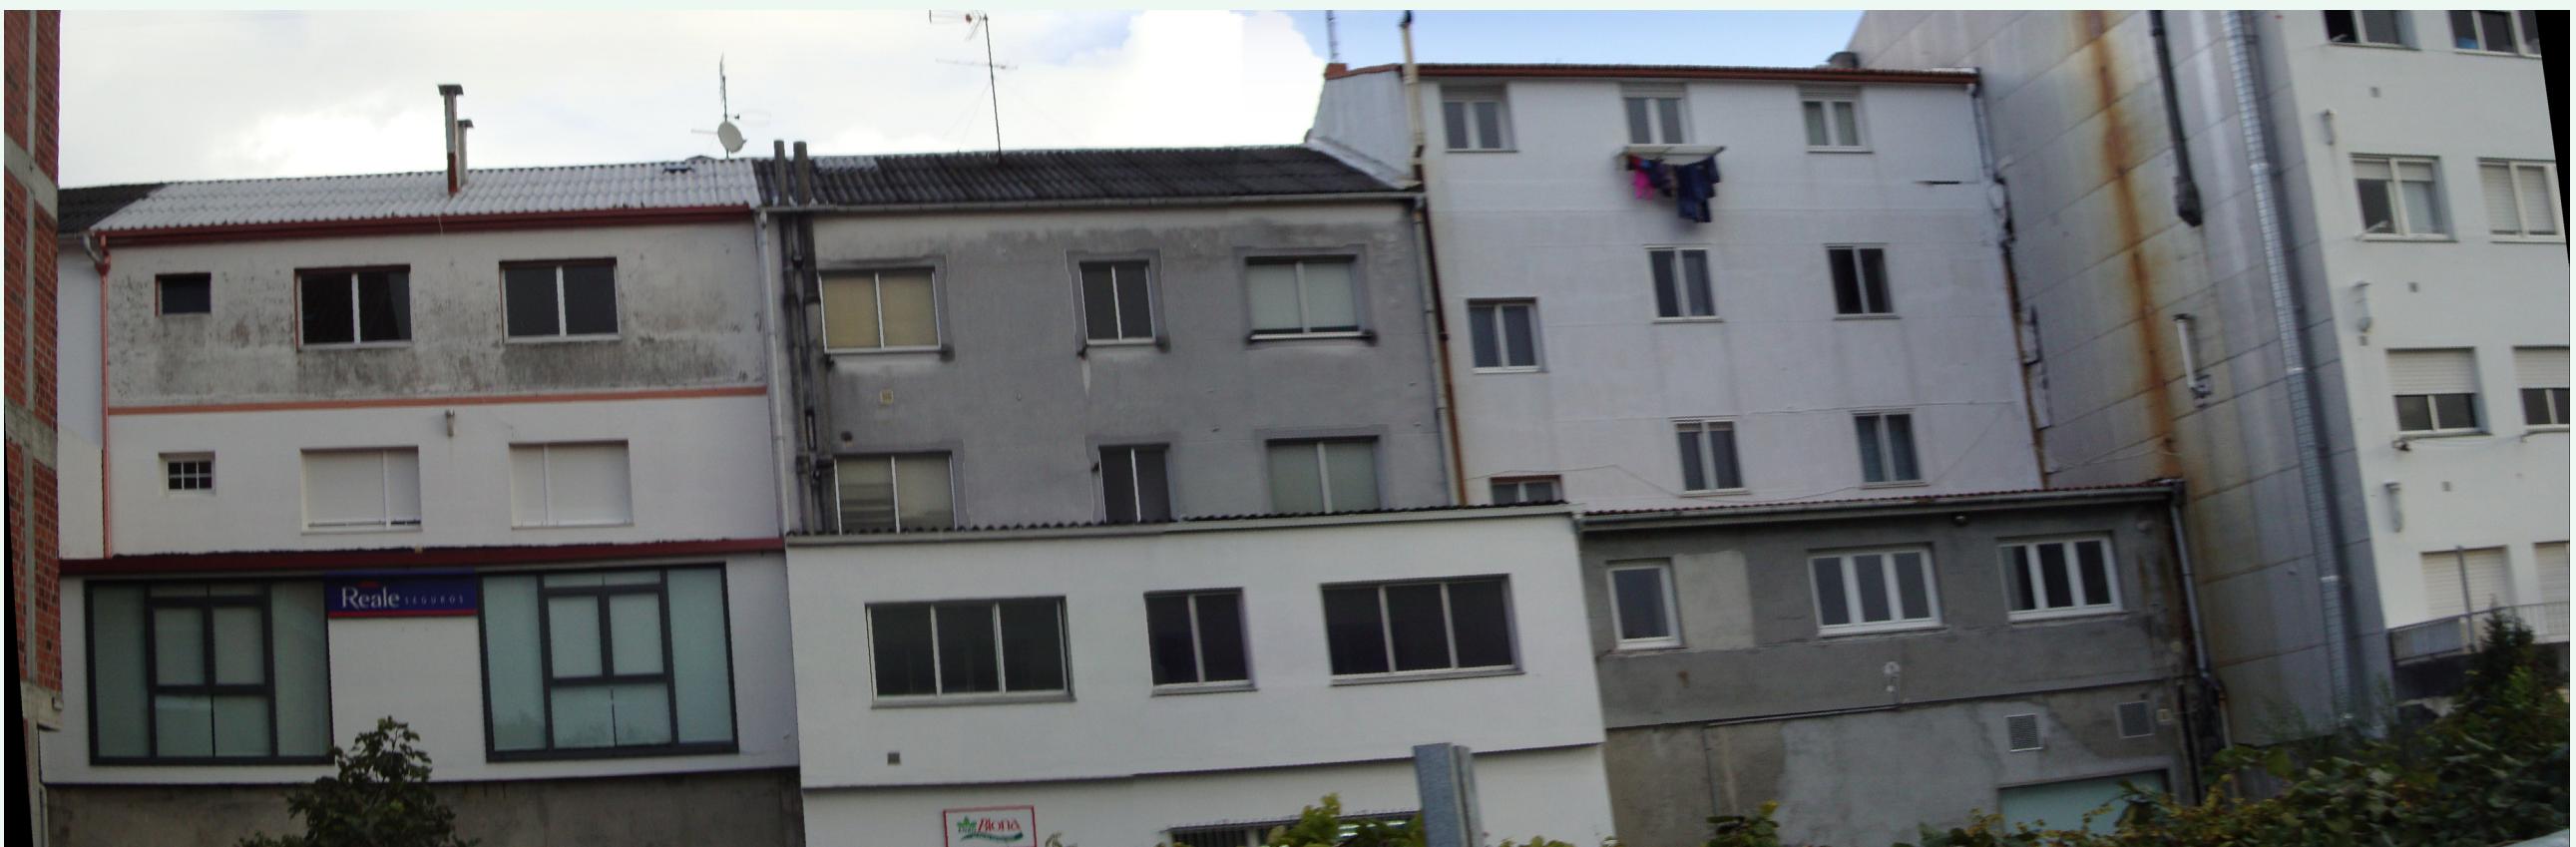
Vista general de algunas de los añadidos en la Avda. Eduardo Pondal

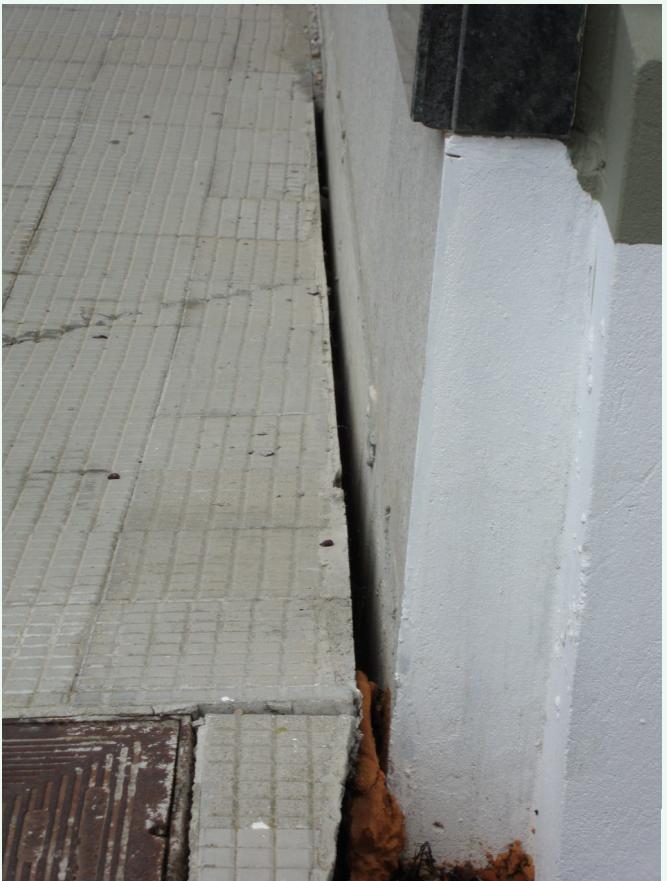
Encuentro acera de al Travesía Relleno con la fachada del edificio del nº 1

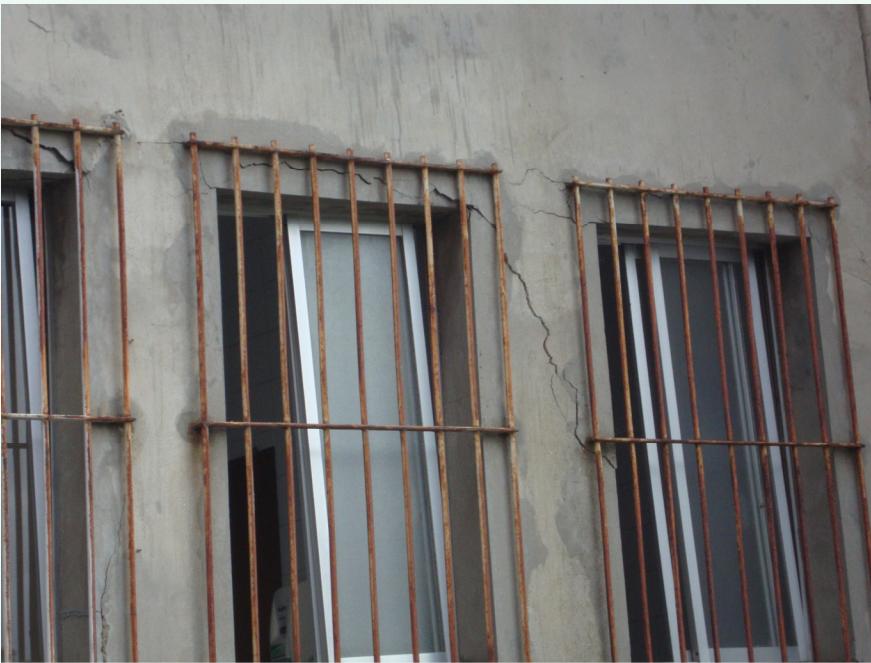
Muro de fachada posterior Banco Gallego. Zona de aseos y almacén

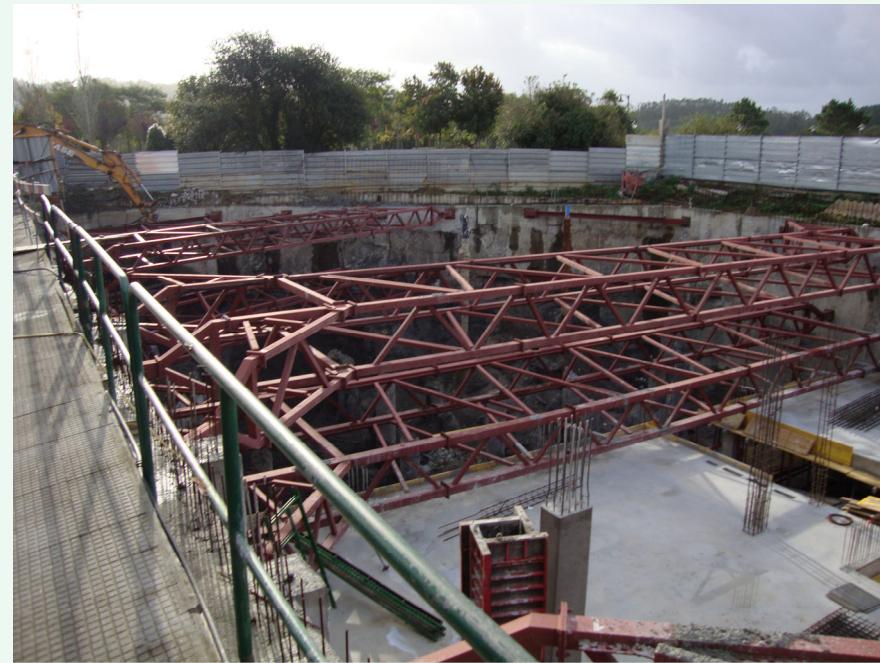
Detalle de los apeos horizontales en las obras del solar de la Travesía Relleno, propiedad del Grupo Elyte. Esquina Este

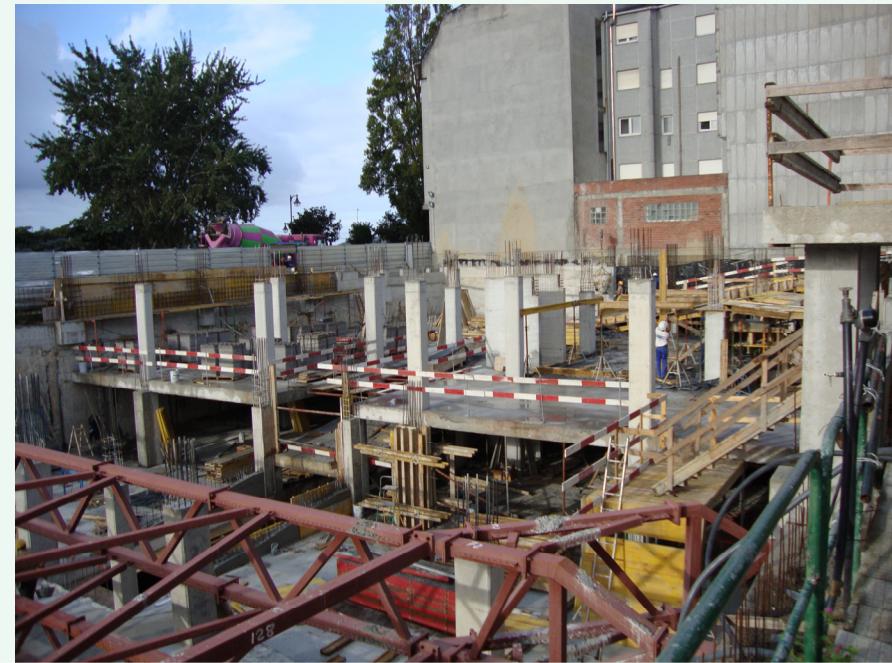
Detalle del forjado de sótano en el solar de la Travesía Relleno, propiedad del Grupo Elyte. Esquina Oeste

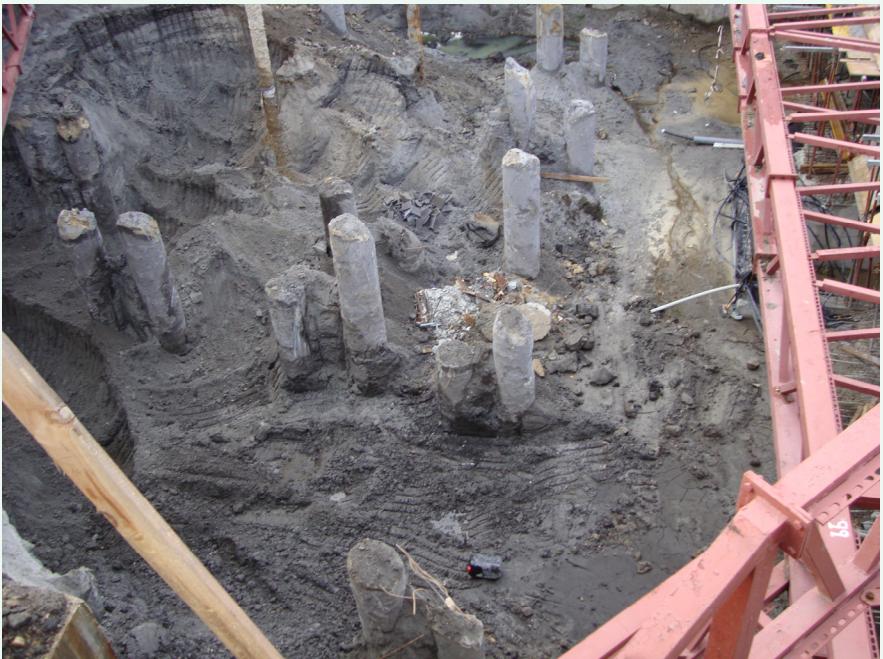
Pilotes en la cota del último sótano, aún sin demoler

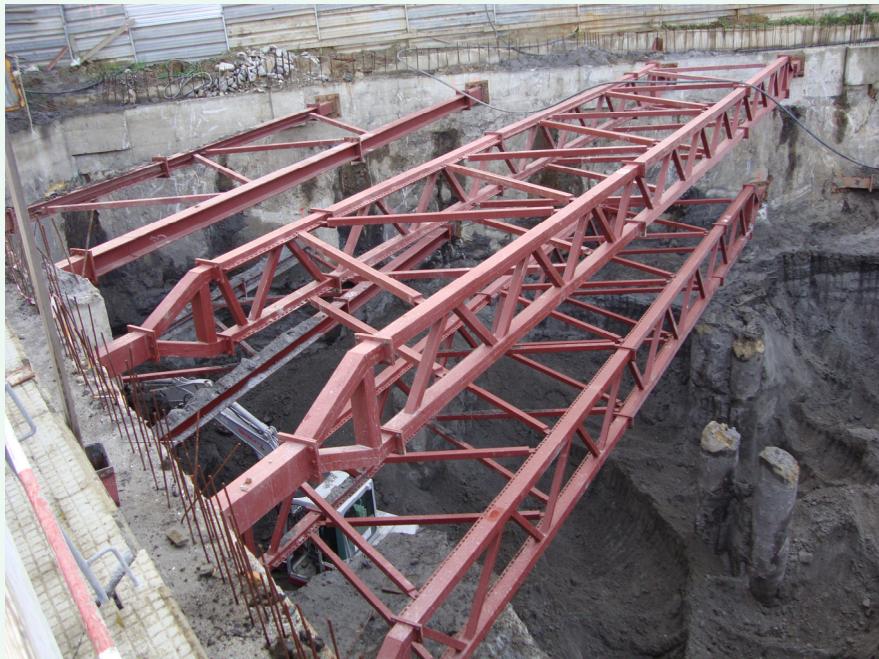
Otra vista de las estructuras metálicas utilizadas como apeos horizontales de la esquina Este.

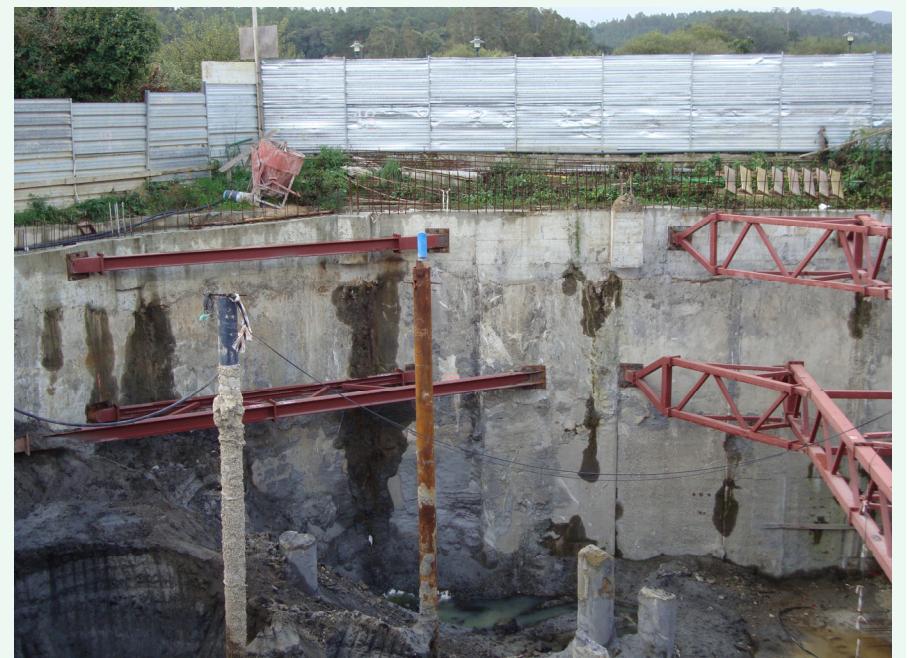
Apeos horizontales esquina Este.

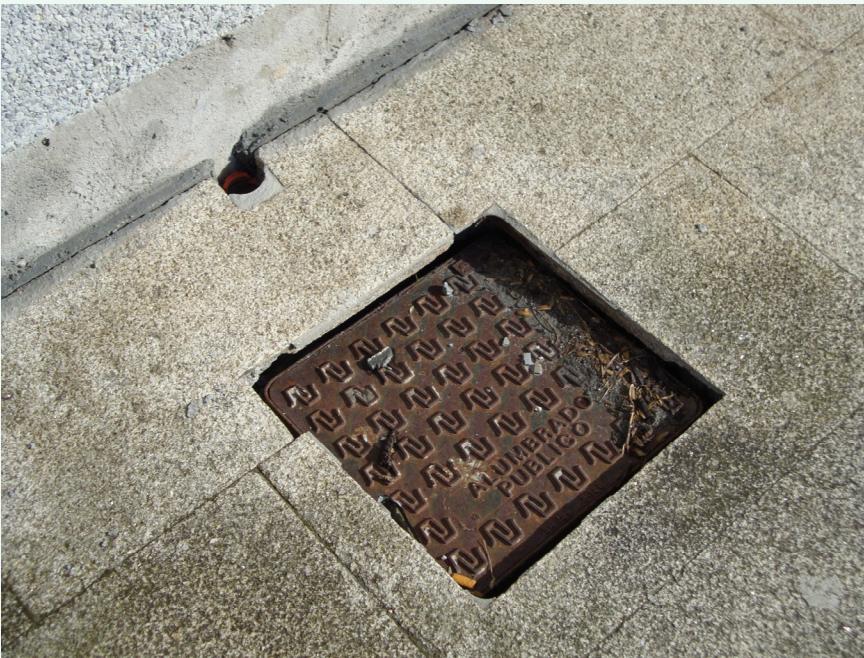
Acera Sur de Eduardo Pondal 18. Arqueta con hundimientos.

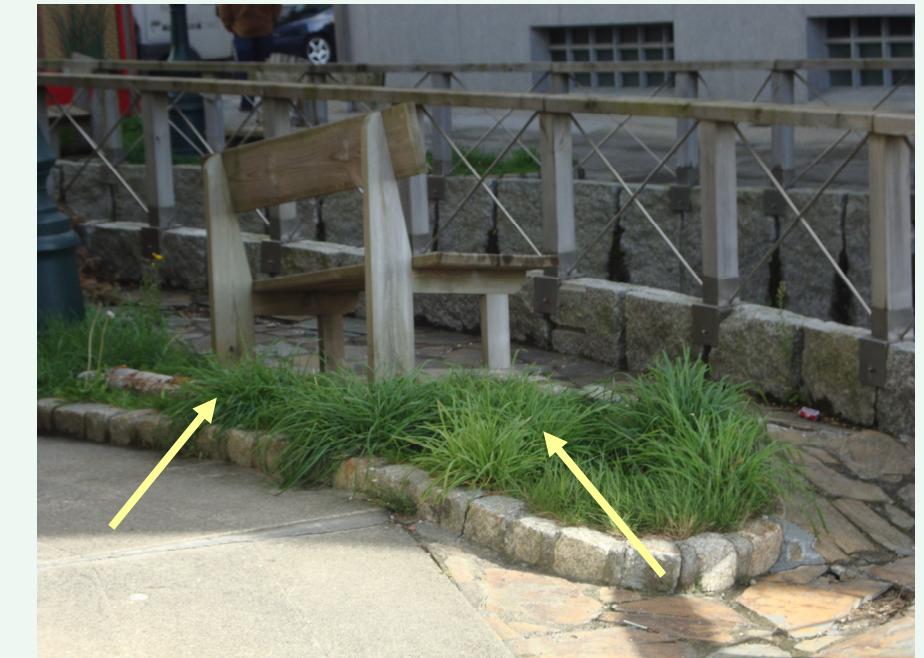
Otra detalle del empuje vertical sobre el banco.

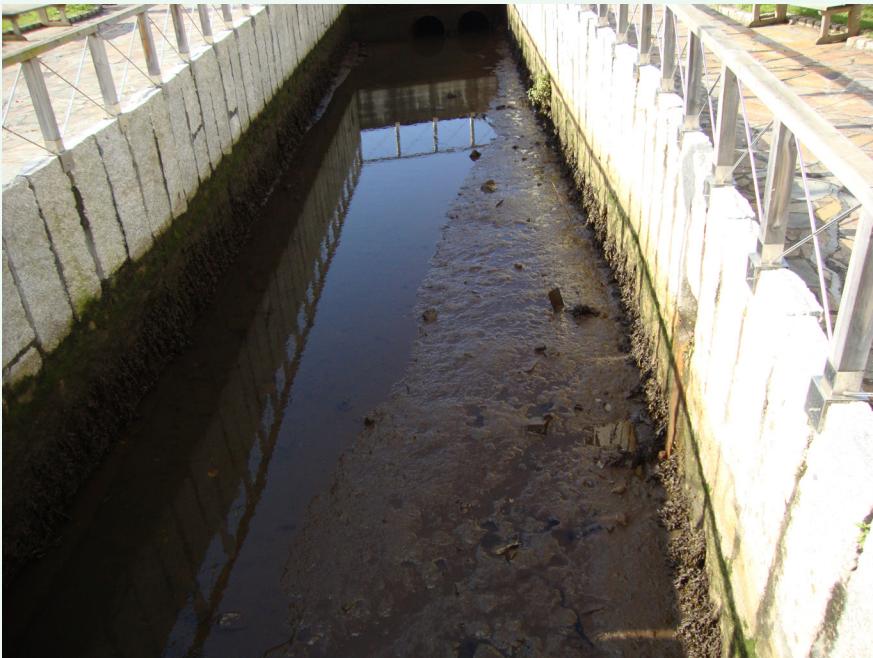
Bajamar en el río Pelamio

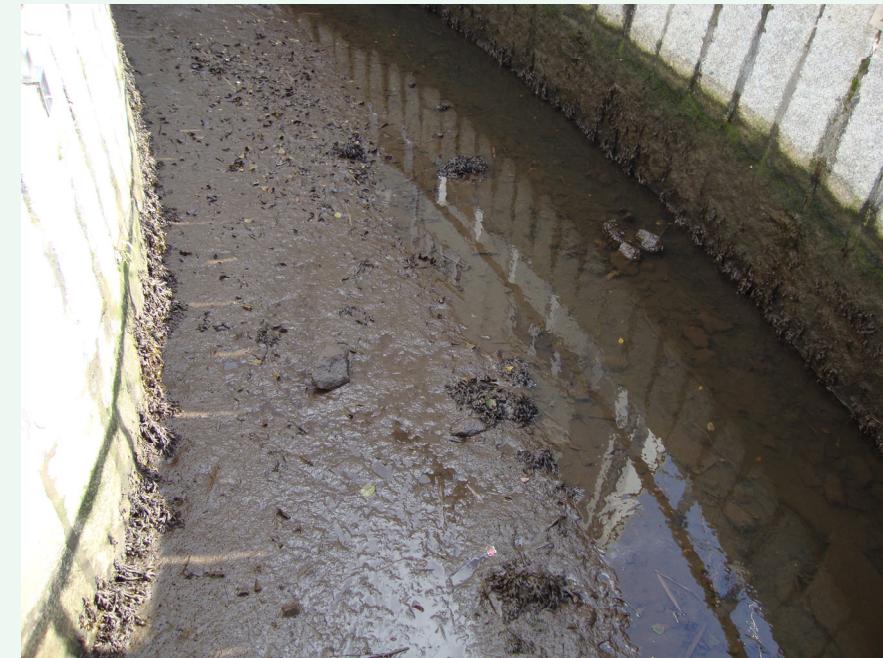
Lecho del río Pelamio en bajamar

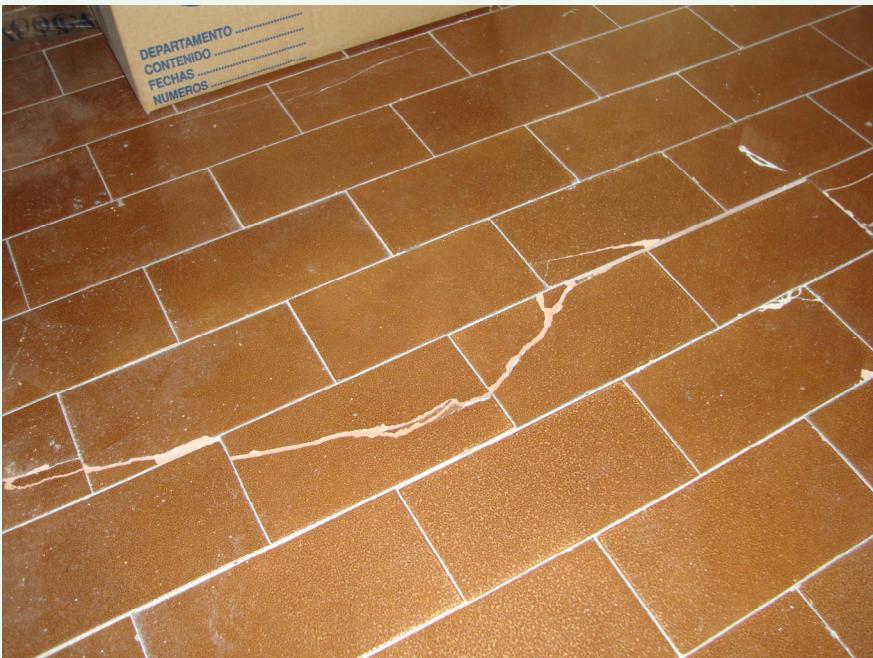
Trasera Banco Gallego. Detalle pavimento almacén

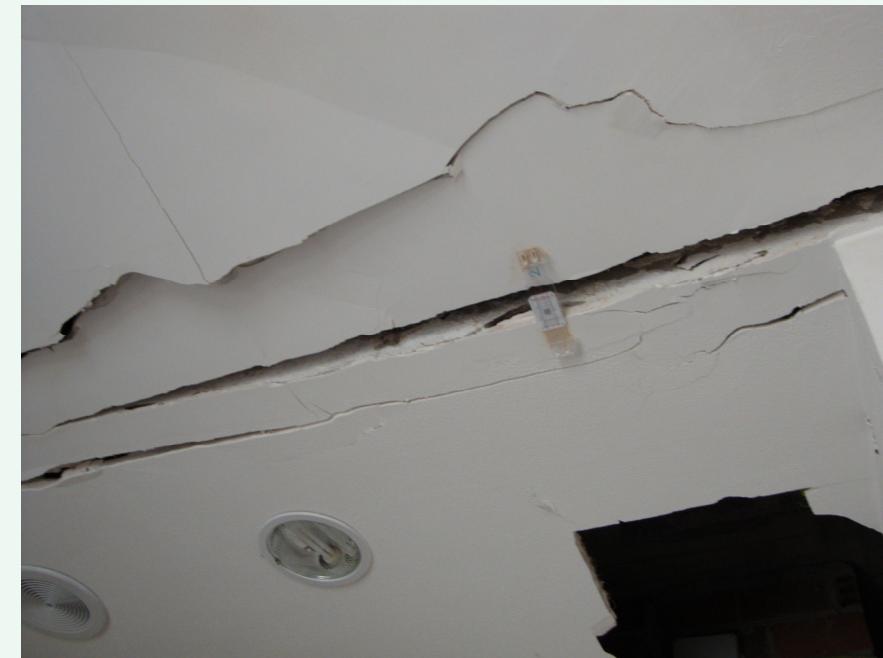
Trasera Banco Gallego. Detalle cielorraso almacén

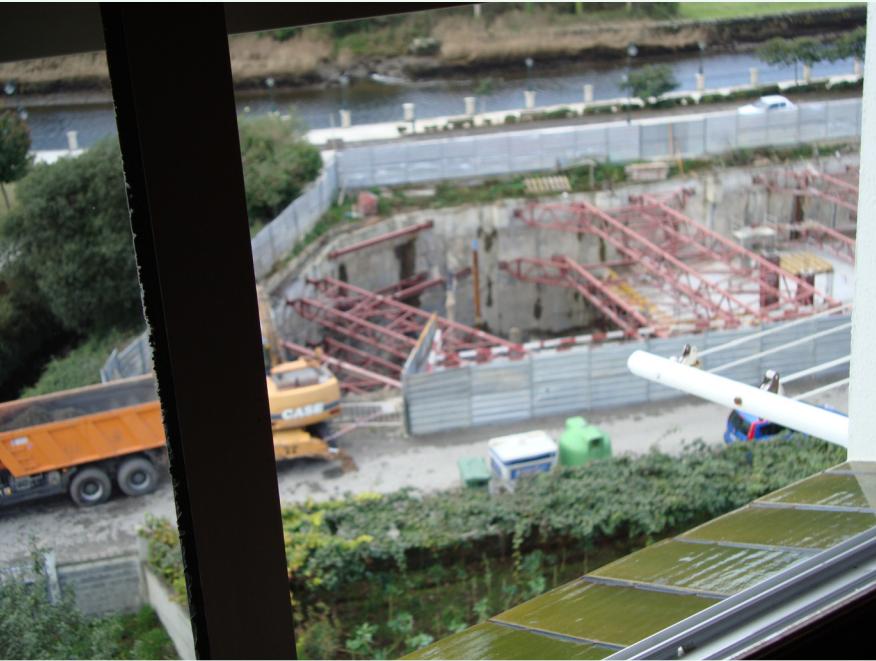
Eduardo Pondal 14, 5º Derecha: vistas a la obra de Travesía Relleno

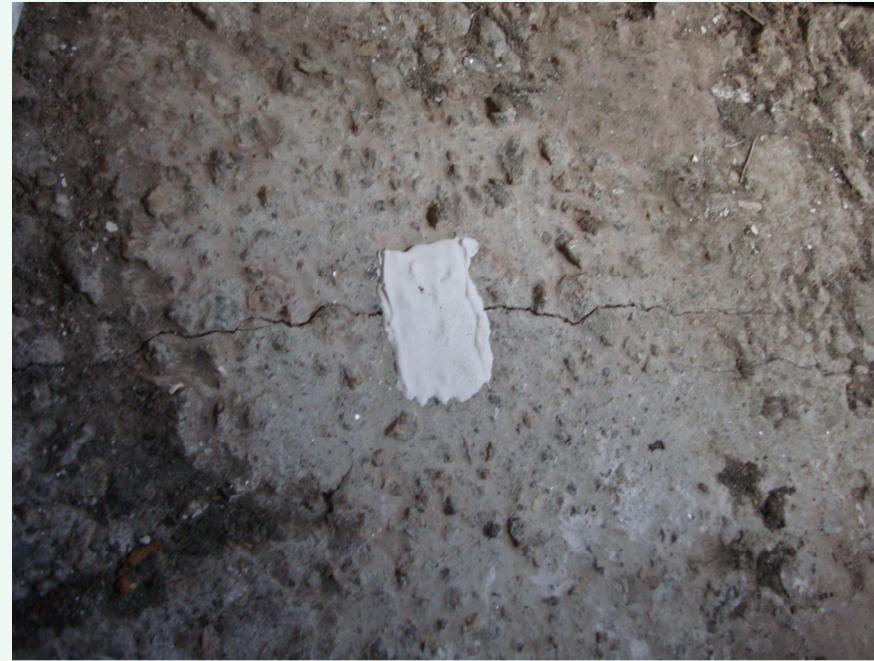
Eduardo Pondal 14: fisura en zona de trasteros, en la última planta.
Testigo de yeso colocado por los ocupantes del inmueble.

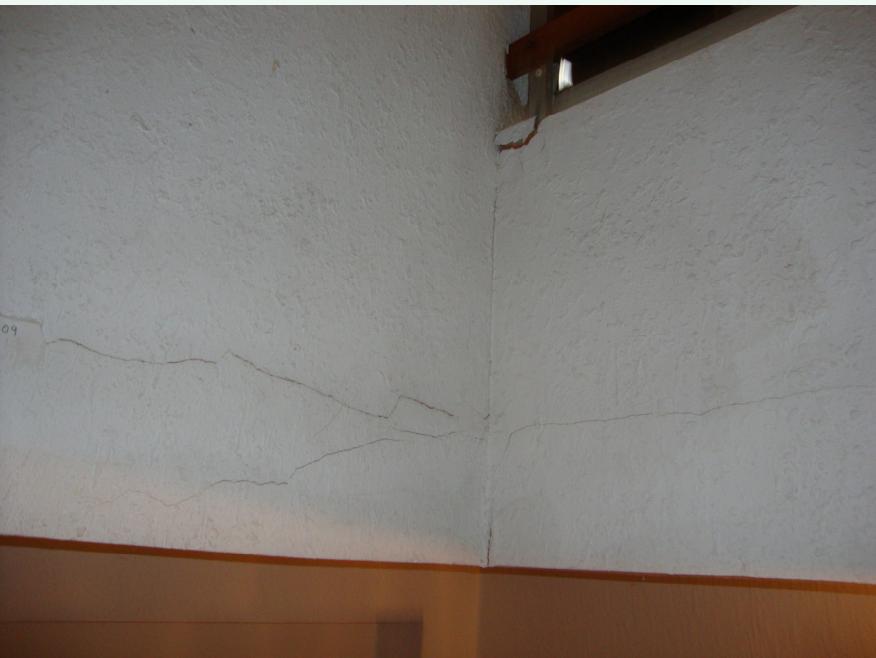
Eduardo Pondal 14: fisura en zona de escaleras, controladas
posteriormente con fisurómetro.

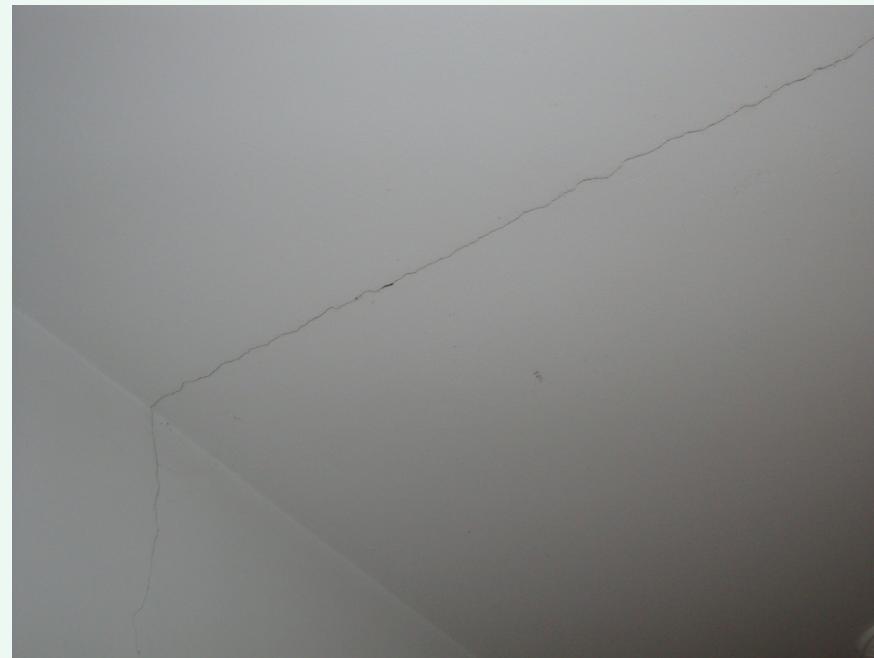
Eduardo Pondal 14, 4º Derecha: fisuras en vivienda.

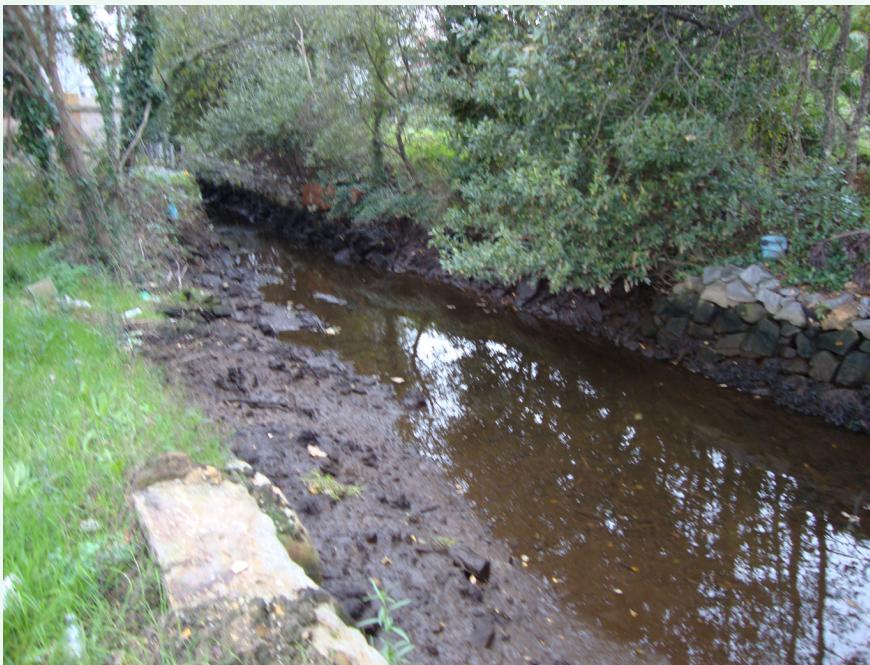
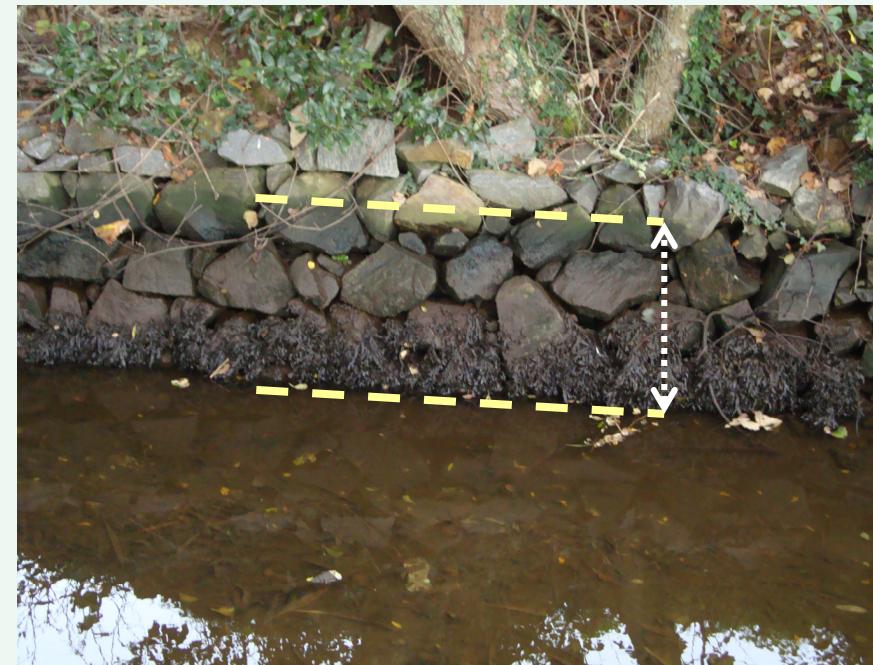
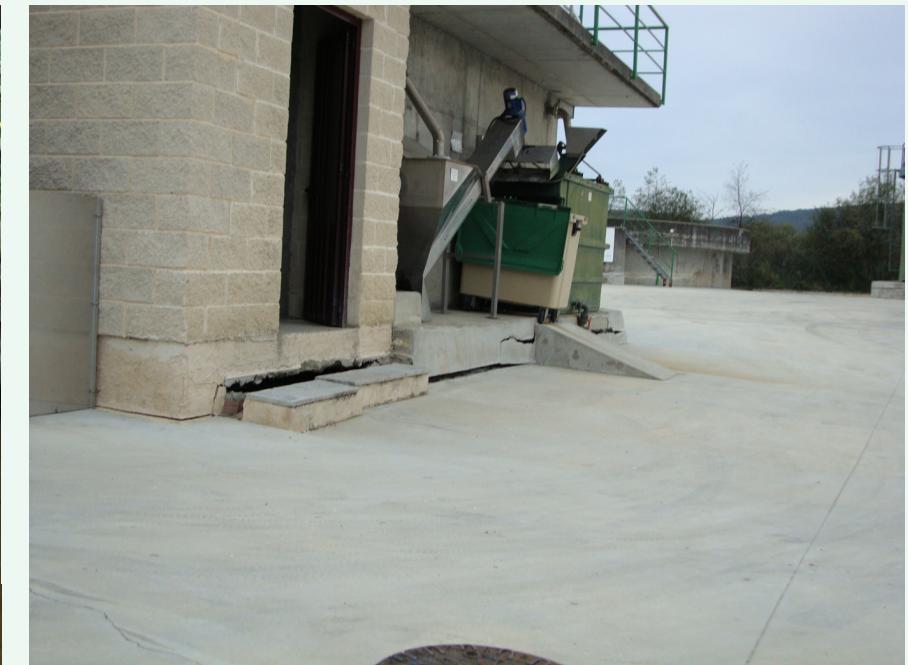
Ribera del Pelamio a la altura del edificio de Eduardo Pondal 21 en bajamar. Detalle de la diferencia de aproximadamente un metro en el nivel del río debido a las mareas.

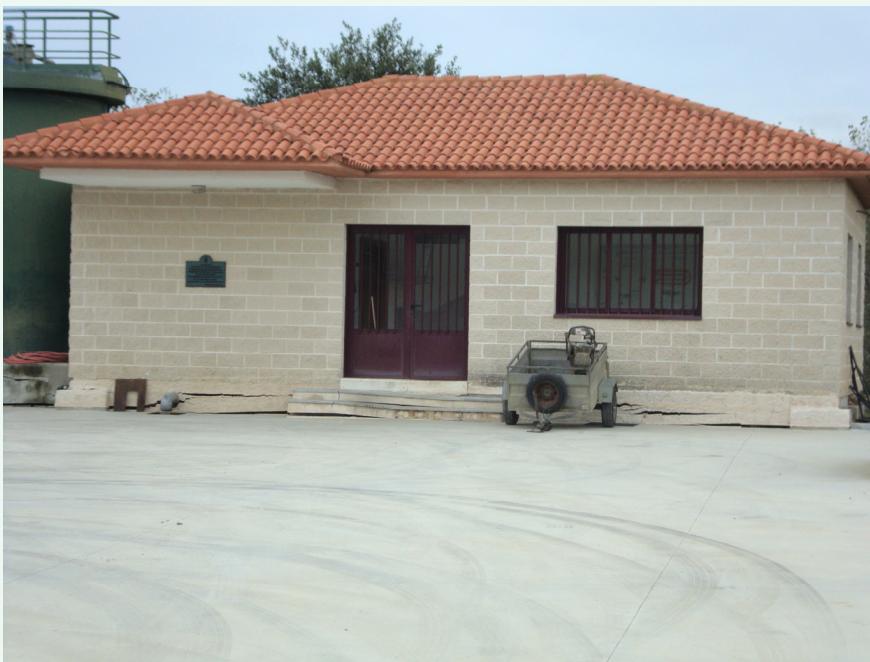
Hundimientos en el pavimento de la EDAR

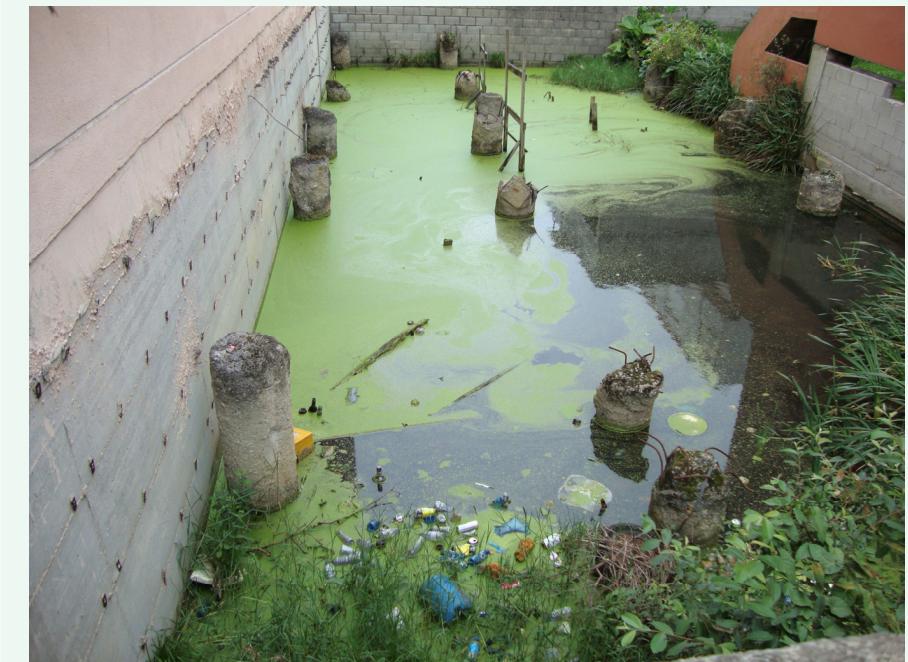
Nivel freático en solar de Eduardo Pondal 43 de aproximadamente 1,20 m

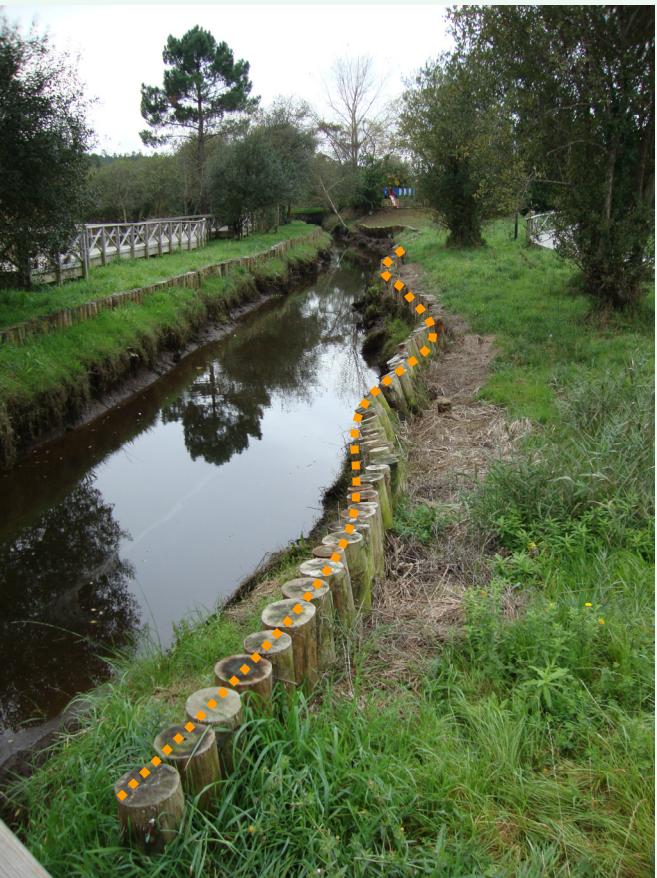
Ribera del río Rego de los Prados antes de su desembocadura. Se puede apreciar los movimientos sufridos por pilotes de madera del margen izquierdo.

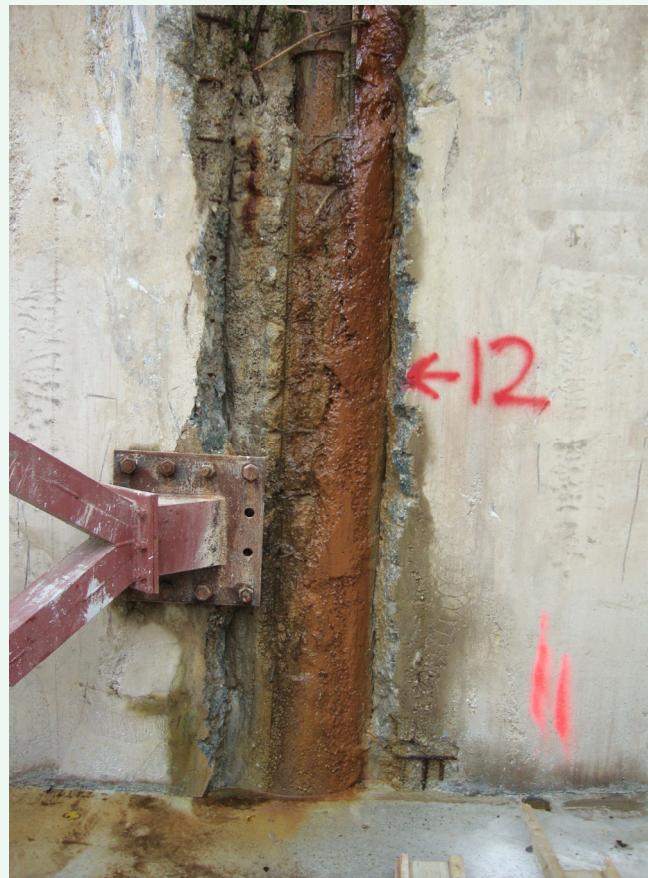
Sótano del edificio de Travesía Relleno. Detalle de filtraciones en un muro pantalla.

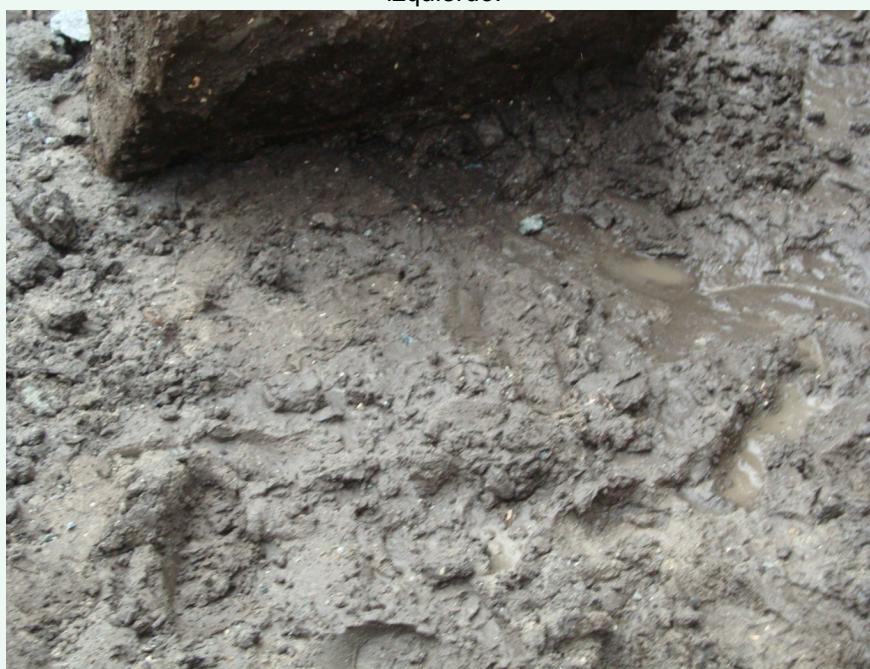
Sótano del edificio de Travesía Relleno. Fangos esquina Este, en la cota final de la excavación.

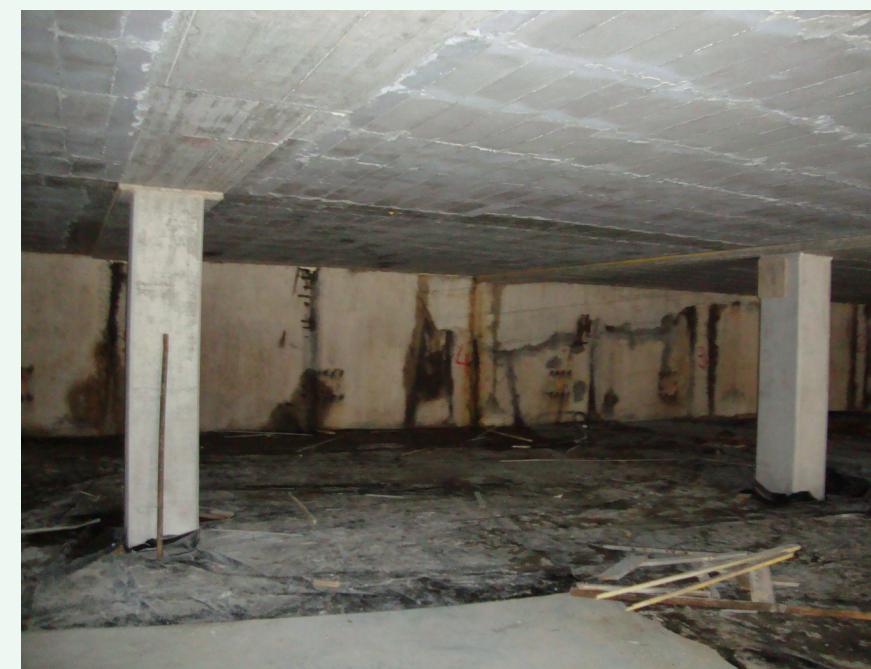
Sótano del edificio de Travesía Relleno. Vista general del 2º sótano.

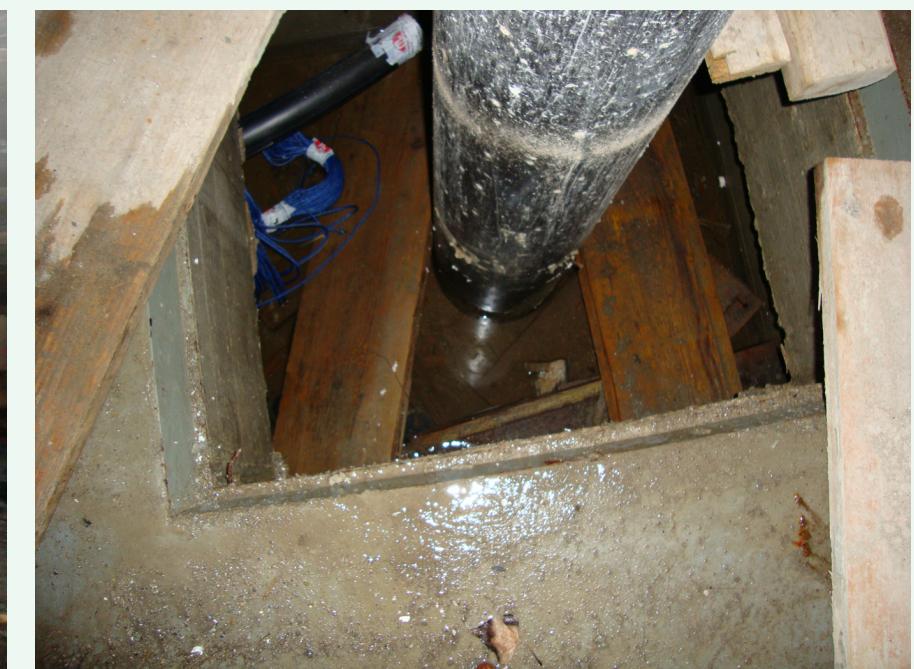
Sótano del edificio de Travesía Relleno. Detalle del pozo de bombeo de la bomba utilizada para permitir los acabados finales del sótano.

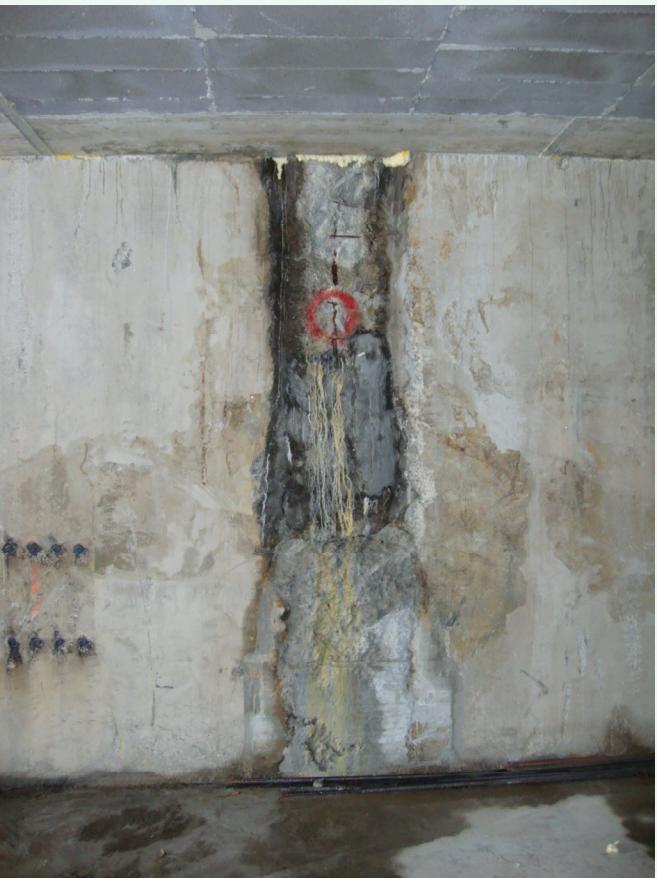
Sótano del edificio de Travesía Relleno. Filtraciones en la zona del pilote y el muro pantalla.

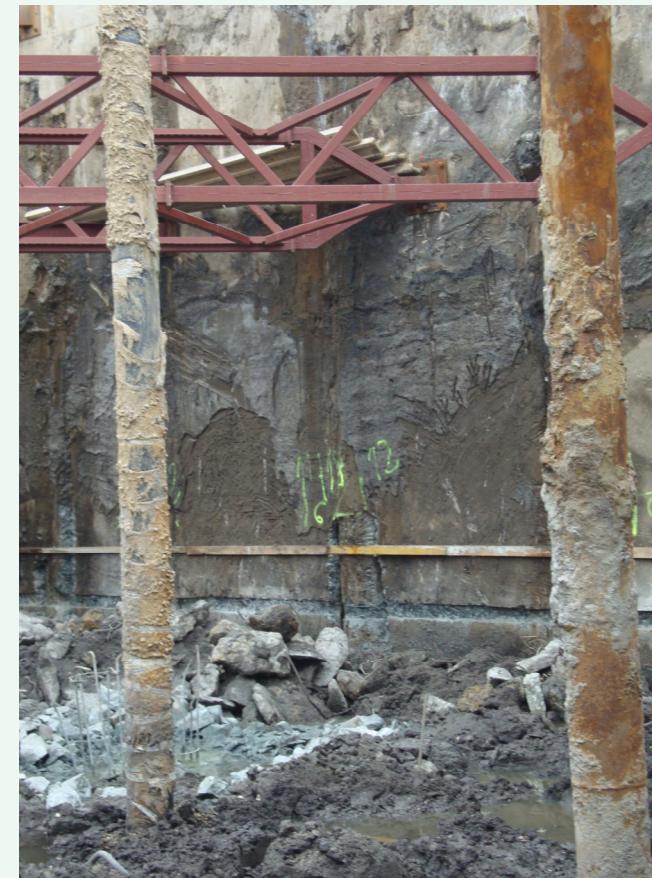
Sótano del edificio de Travesía Relleno. Esquina Este, aun sin limpiar el muro pantalla. En primer plano, dos tuberías de extracción de agua.

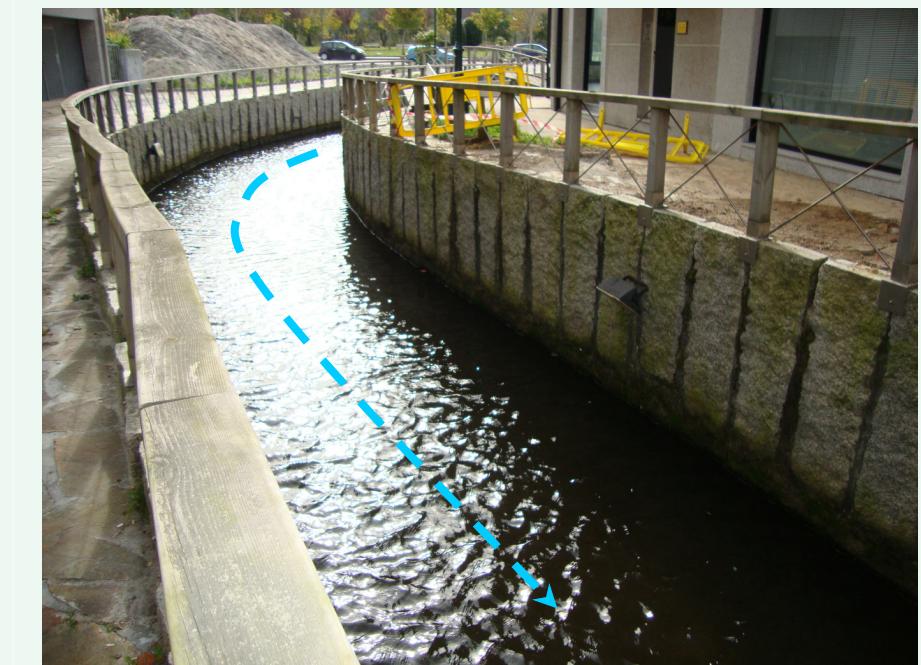
Río Pelamio, a la altura de la Avda. Eduardo Pondal, con marea alta, con sentido Norte de circulación del caudal.

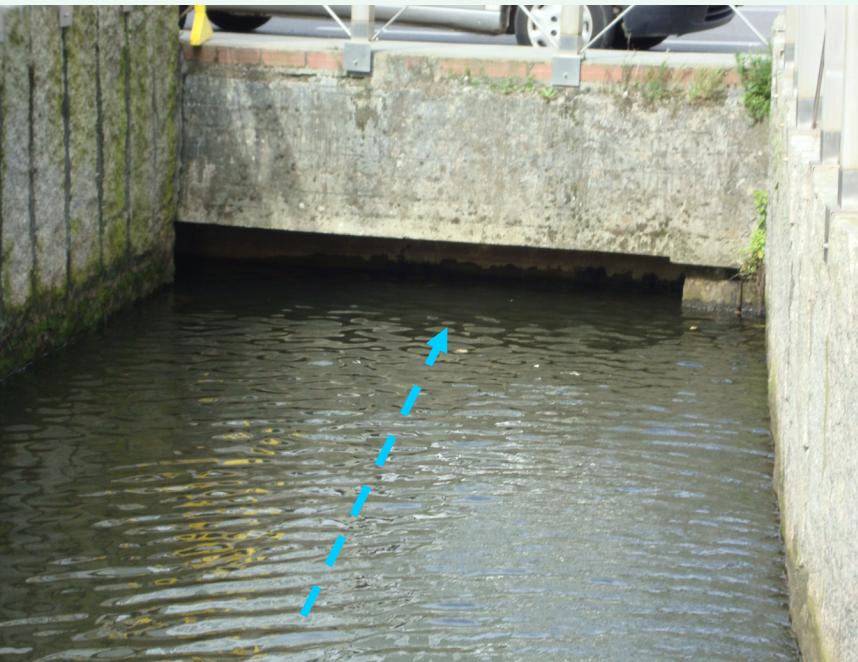
Río Pelamio, a la altura de la Avda. Eduardo Pondal, con marea alta, con sentido Norte de circulación del caudal.

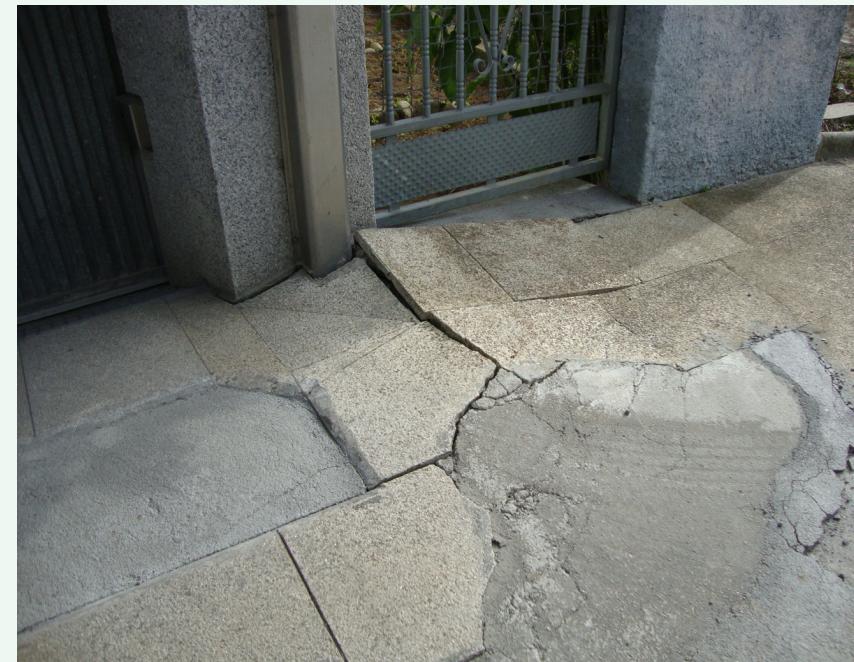
Acera Oeste del edificio de Eduardo Pondal 20, lindante con el Pelamio

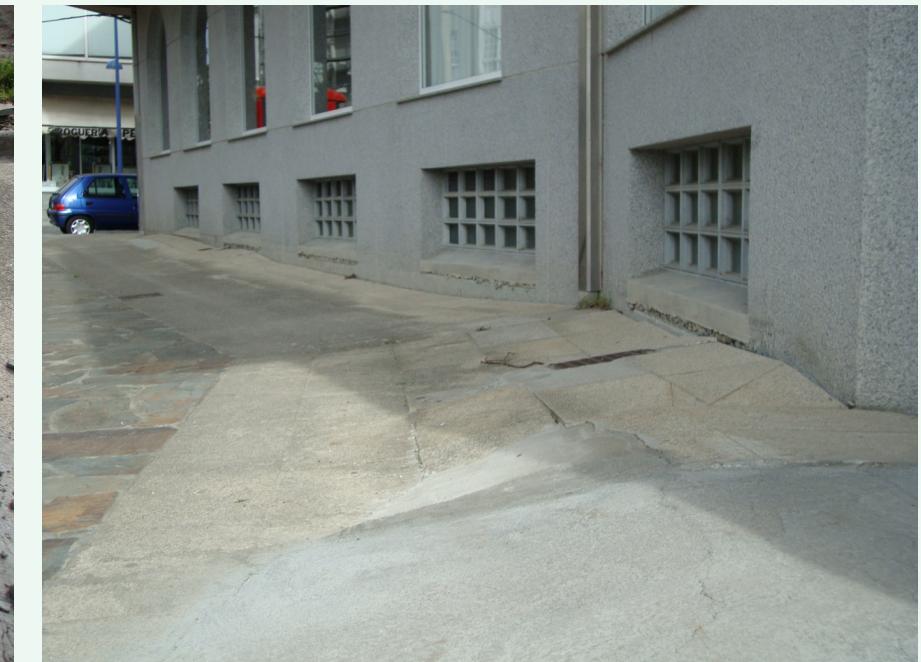
Otra vista de la misma acera Oeste anterior
