**ANEXO
FOTOGRÁFICO**

FOTOS OBTENIDAS EN LA VISITA DEL 20/10/09 (1/7)

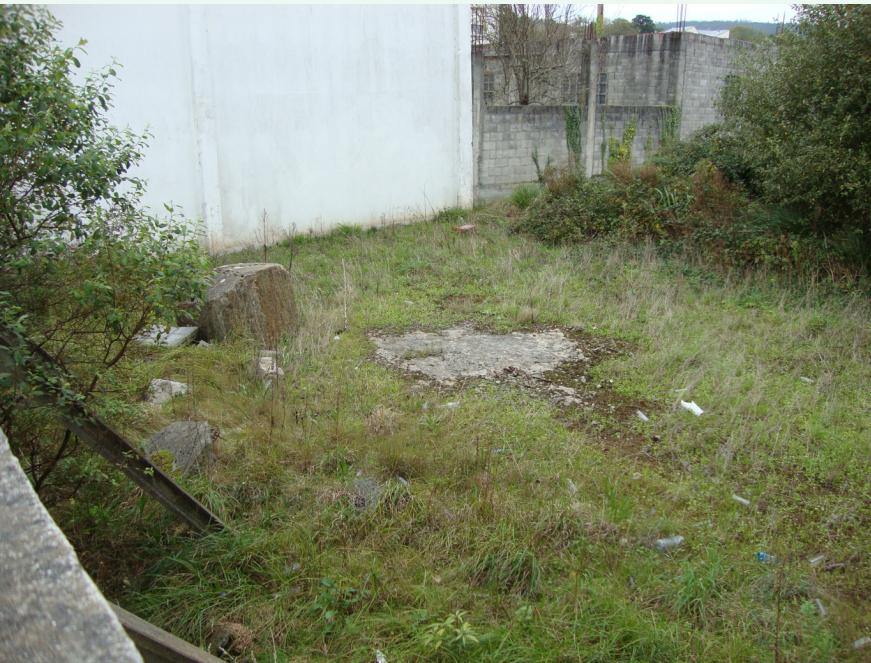
Solar de Eduardo Pondal 37

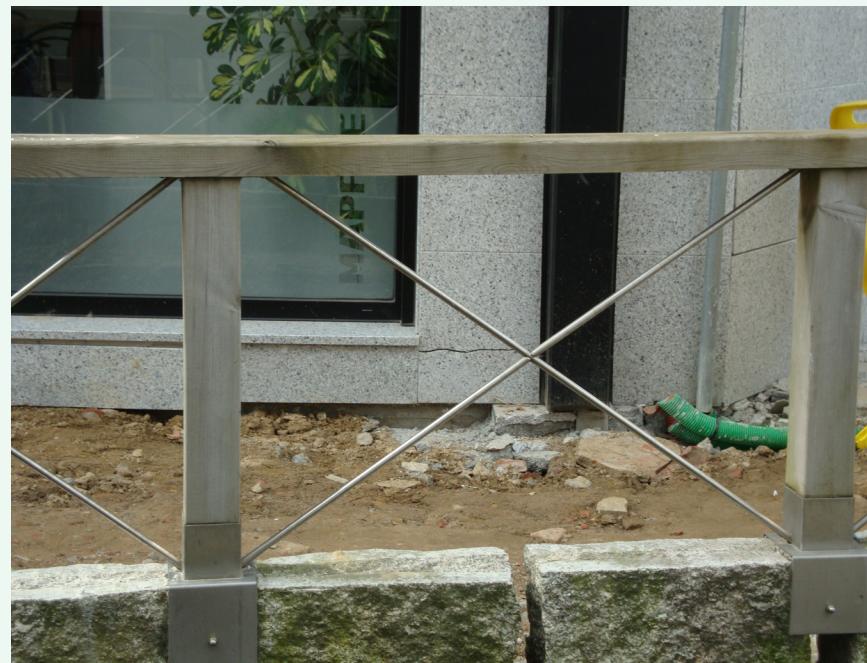
Bajo de Eduardo Pondal 18, fachada Este

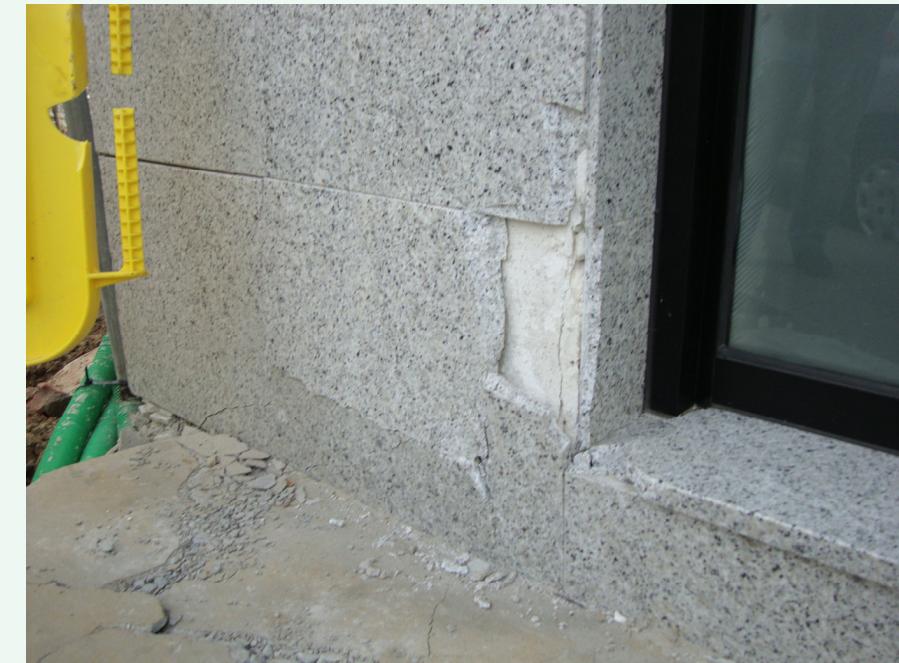
Bajo de Eduardo Pondal 18, fachada Este.
Detalle revestimiento de granito.

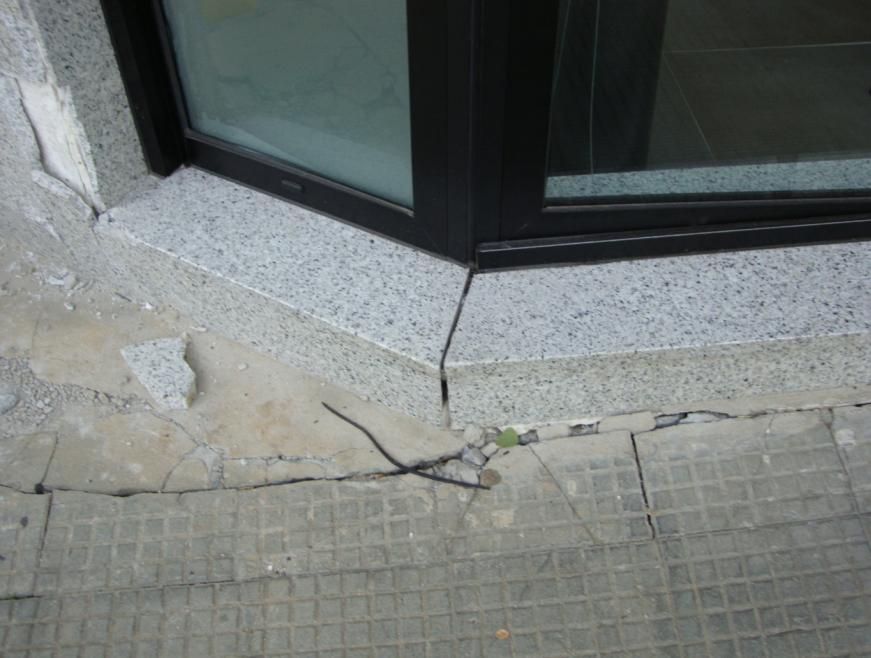
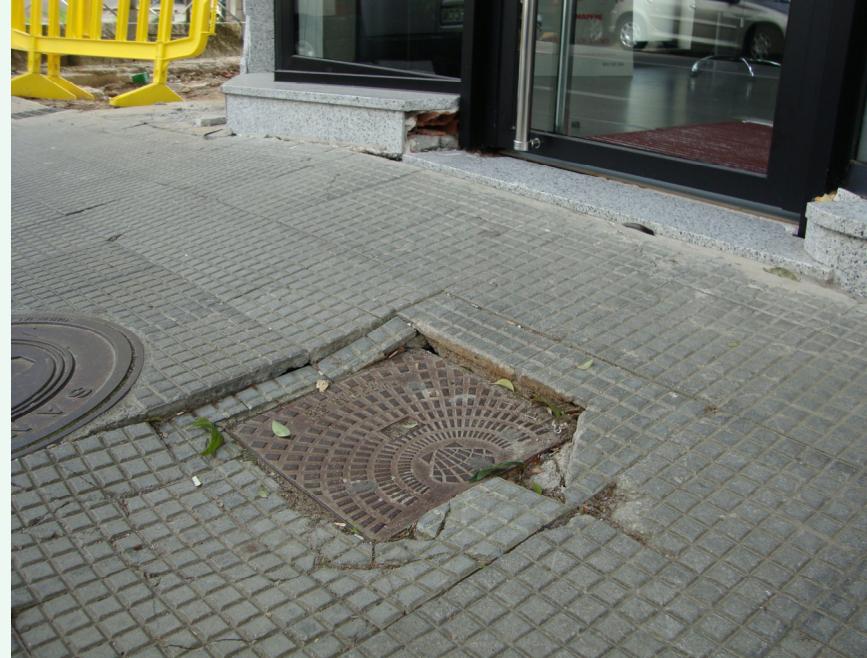
Bajo de Eduardo Pondal 18, fachada norte. Acera de la entrada principal. Hundimiento de arqueta y separación de la acera respecto a la fachada. Se observa el relleno de la grieta mediante lechada de cemento.

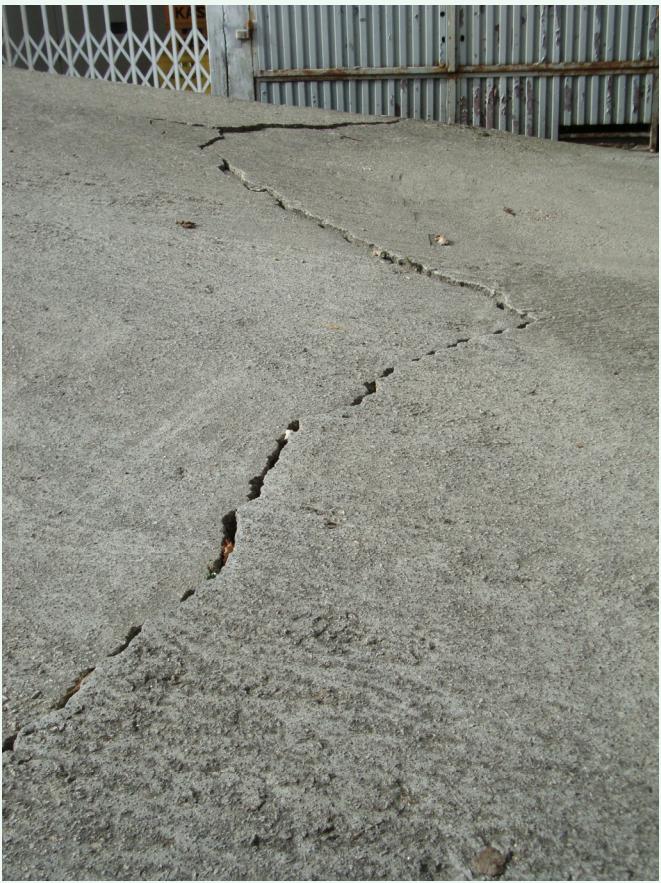
Rampa en Travesía Relleno de acceso vehicular a las traseras de Eduardo Pondal.

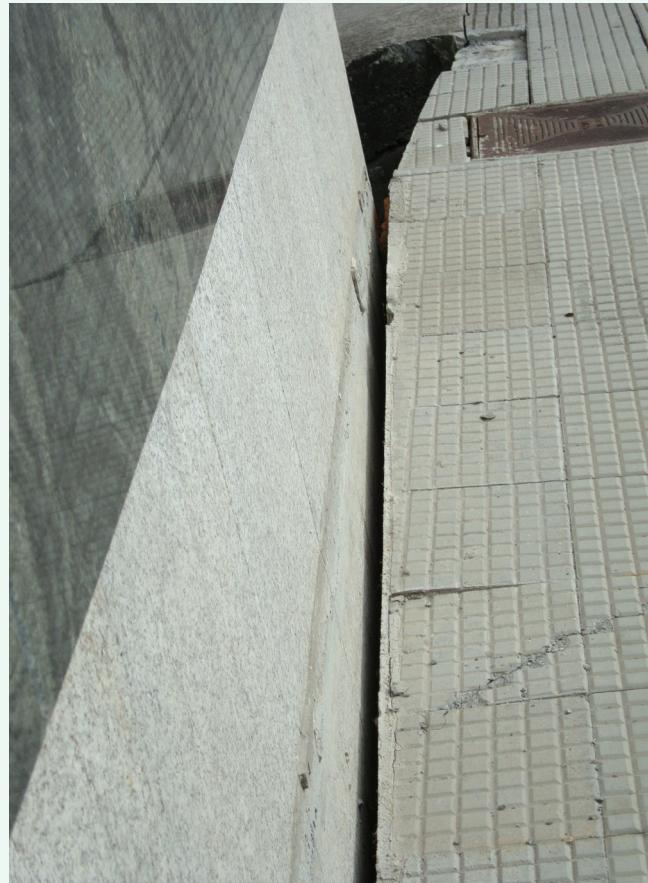
Separación de la acera respecto a al fachada del local comercial del edificio de Travesía Relleno 1

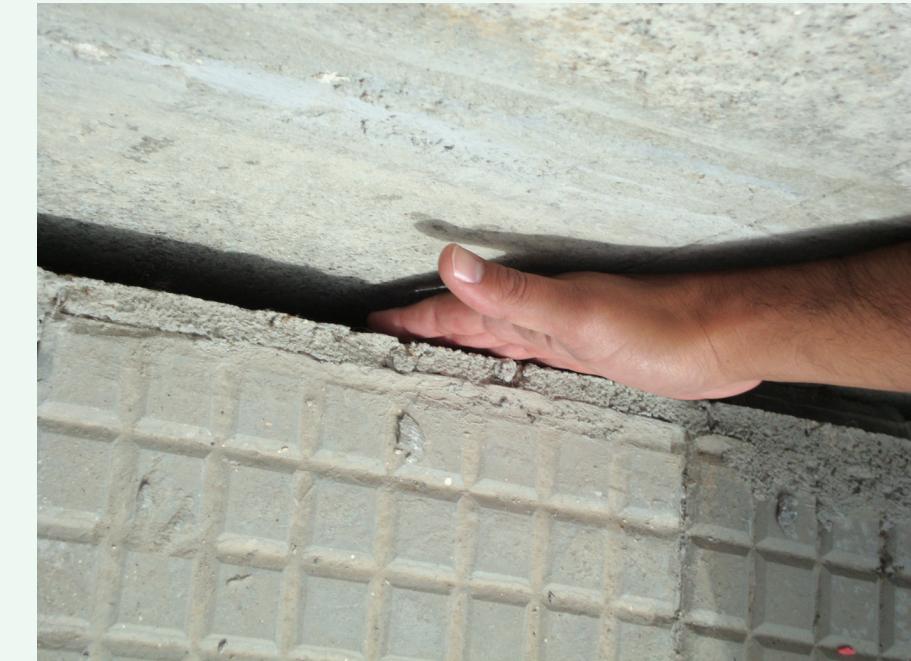
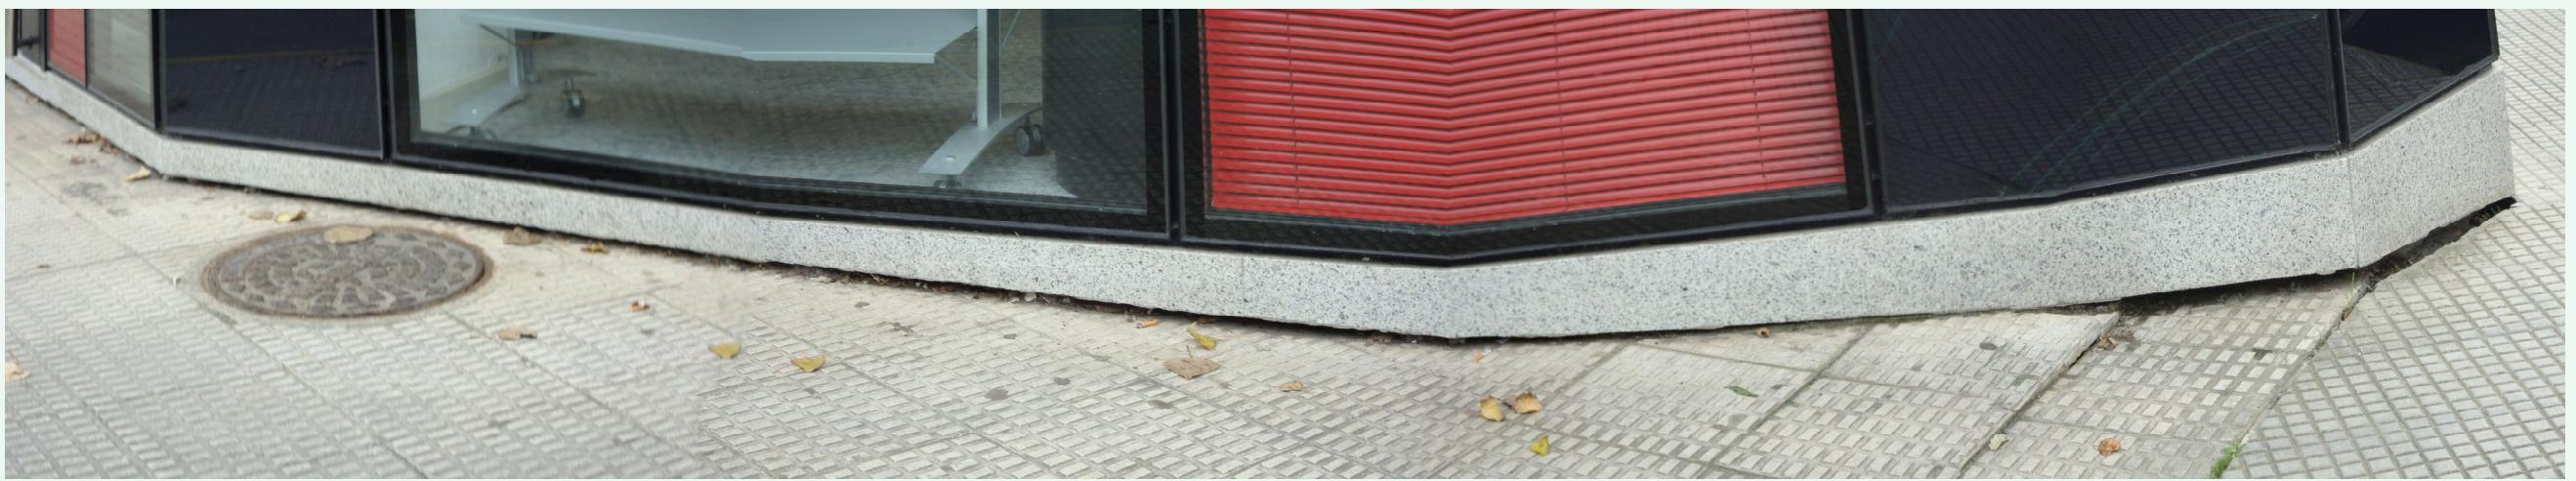
Acera del Banco Pastor, en la Travesía Relleno.

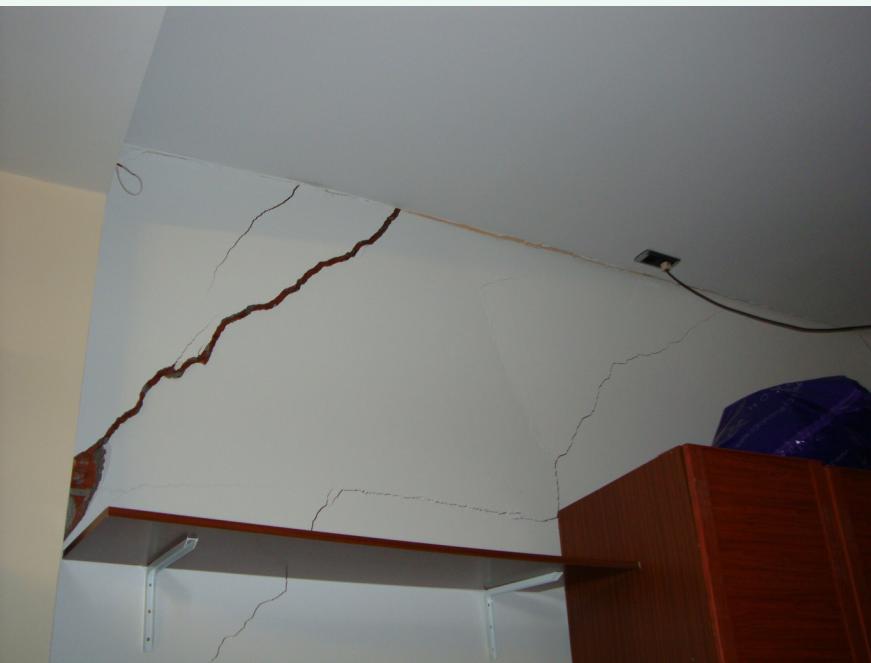
Bajo comercial de "Santy fotógrafo": muro Oeste

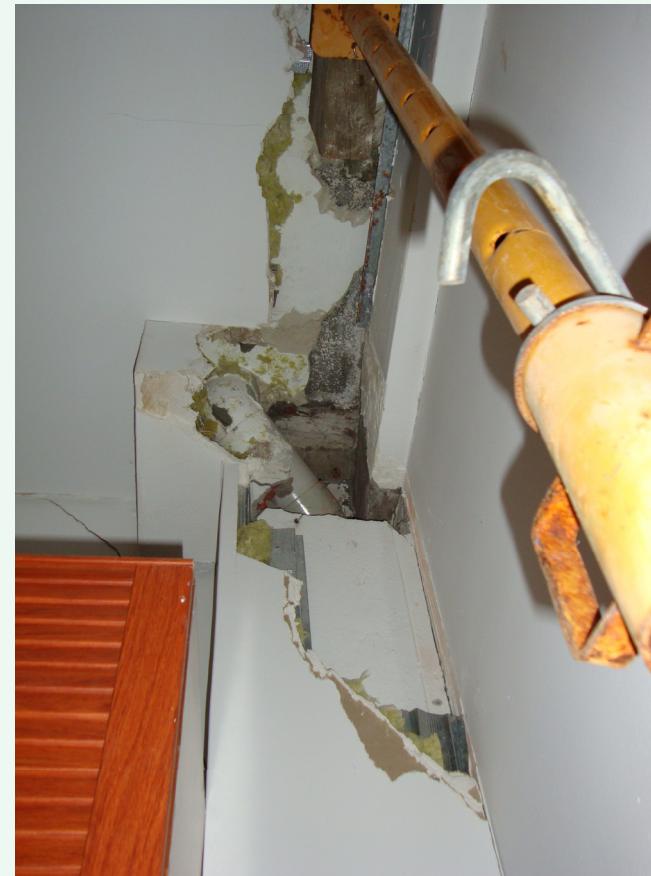
Bajo comercial de "Santy fotógrafo": cielorraso

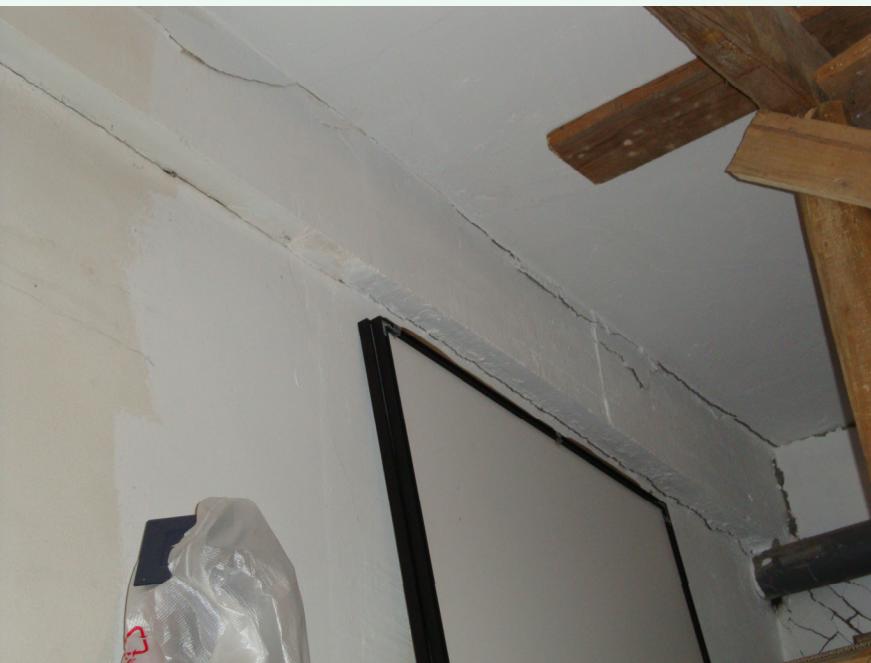
Bajo comercial de "Santy fotógrafo"

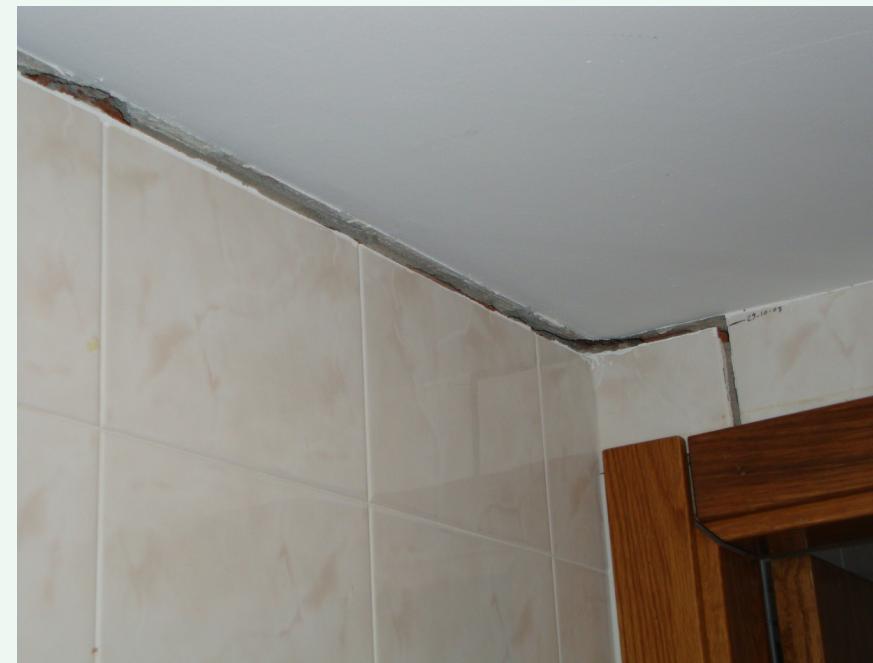
Bajo comercial de "Santy fotógrafo": zona aseos

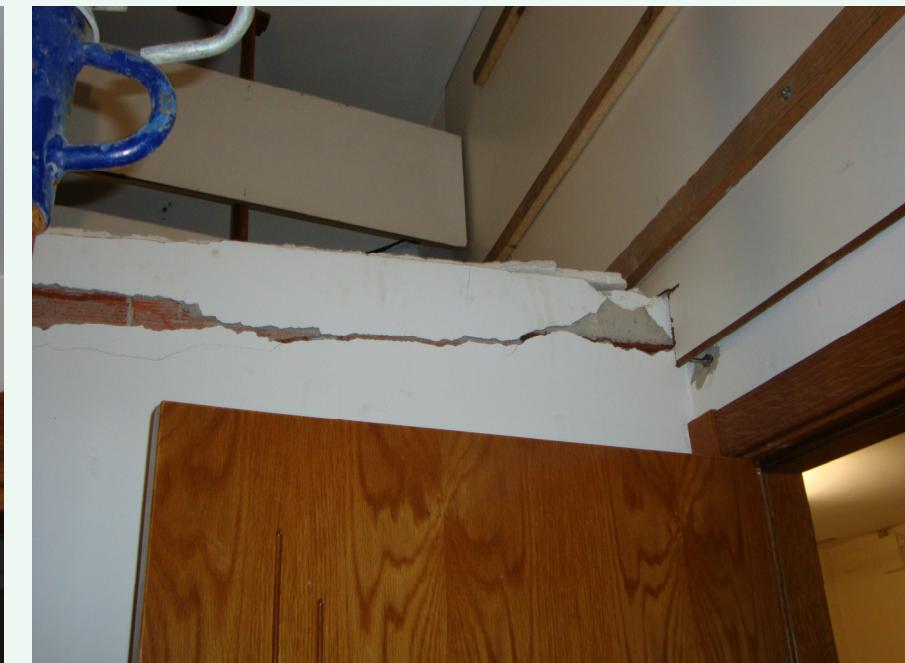
Bajo comercial de "Santy fotógrafo"

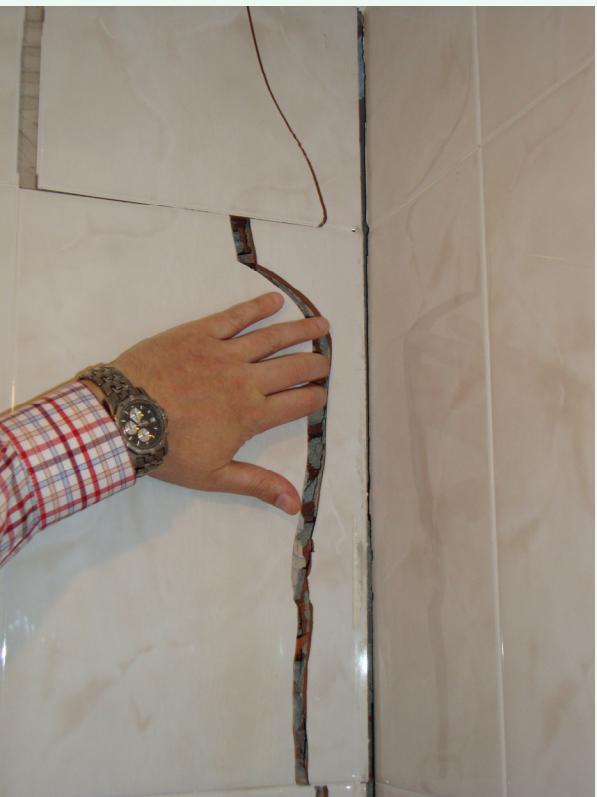
Bajo comercial de "Santy fotógrafo": aseos

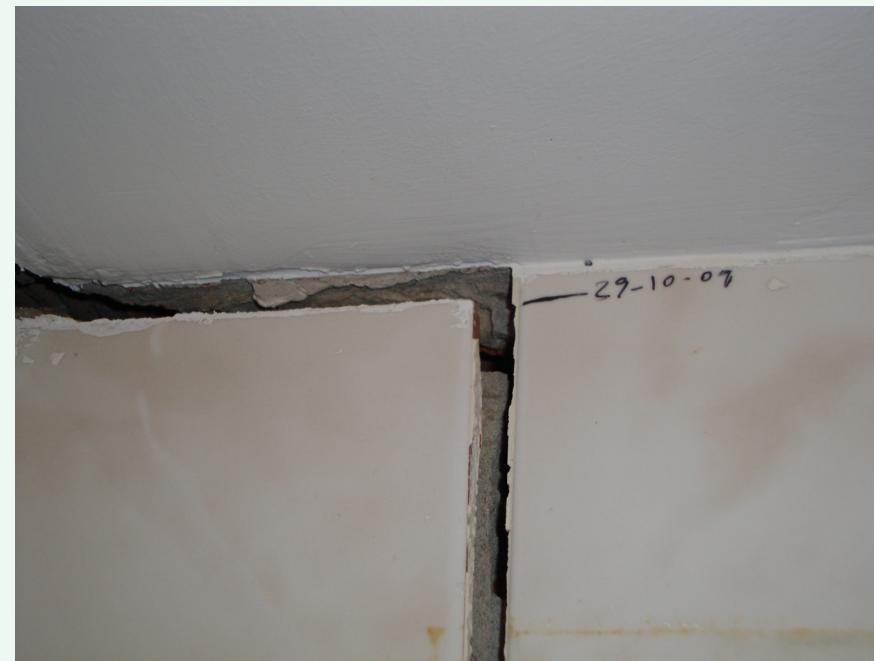
Bajo comercial del Banco Gallego: muro Este

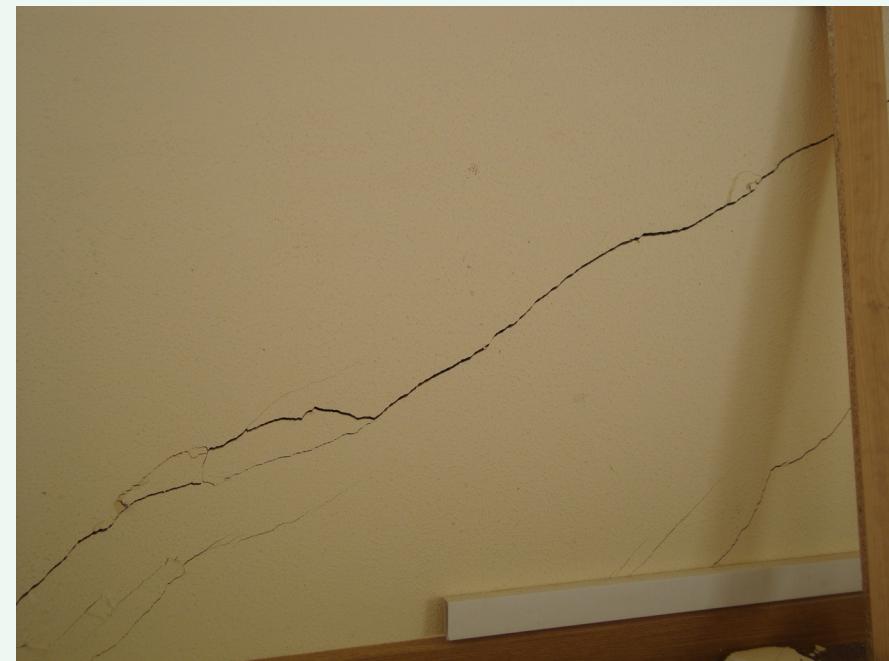
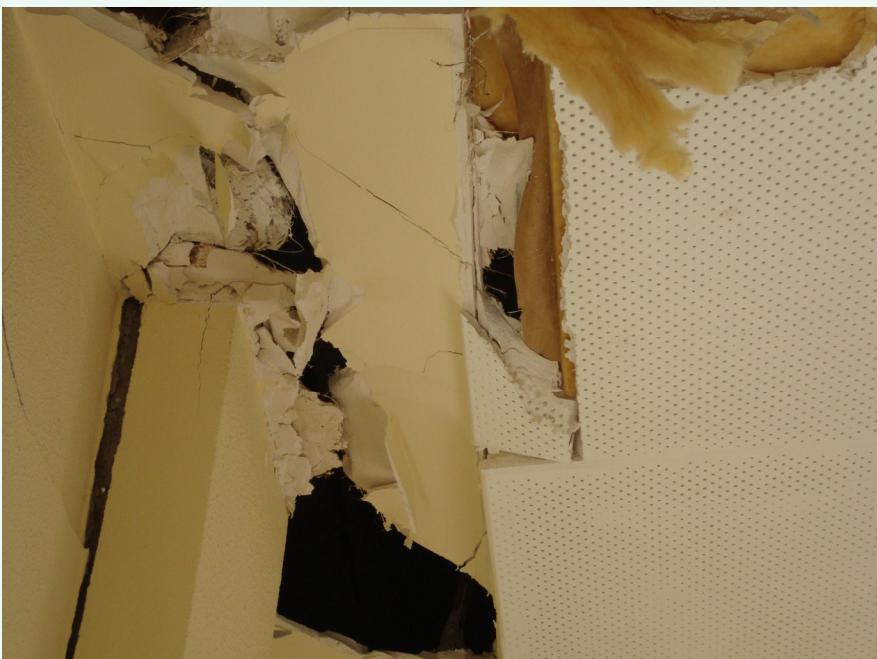
Bajo comercial del Banco Gallego: detalle unión de cielorraso con muro

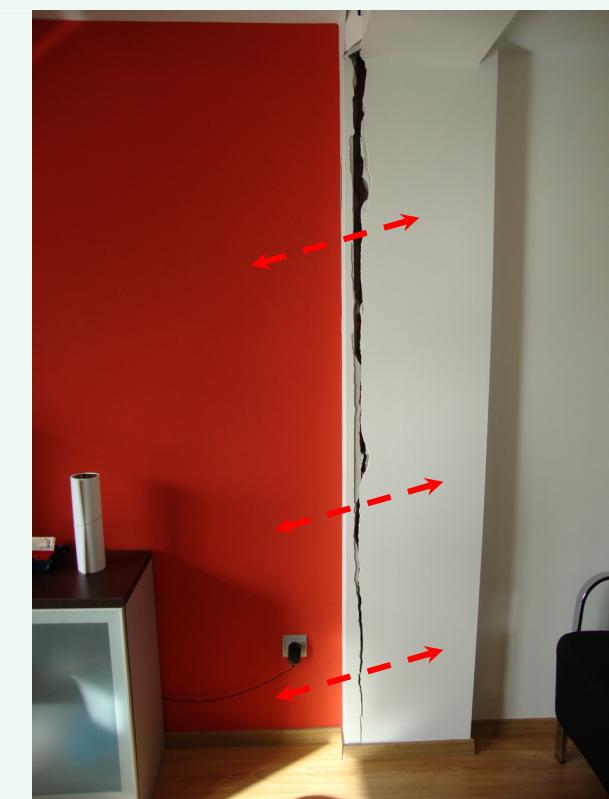
Oficinas de Reale Seguros: muro Oeste del despacho trasero.
Similar a la foto anterior

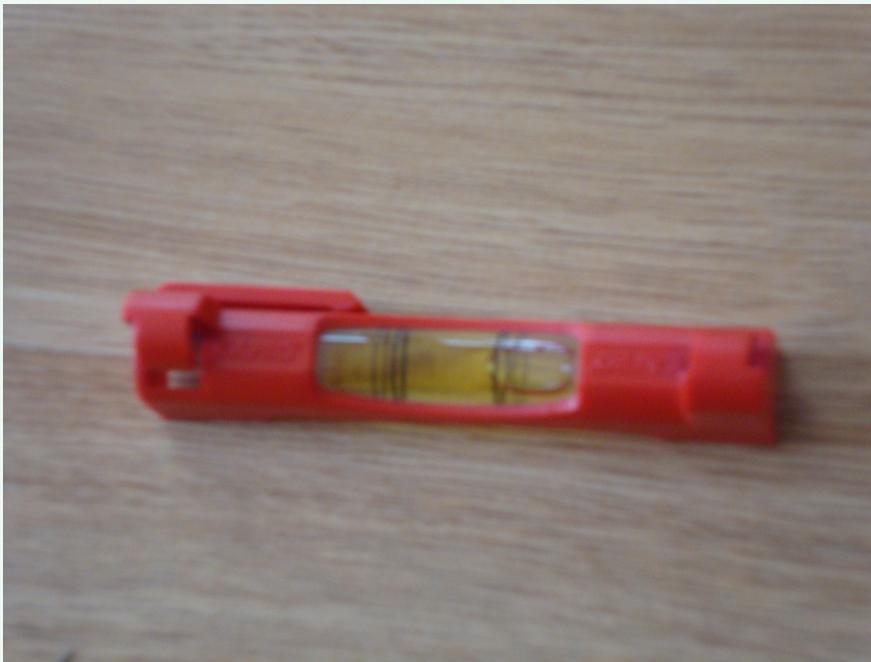
Oficinas de Reale Seguros: nivel de burbuja donde se aprecia la fuerte pendiente del pavimento

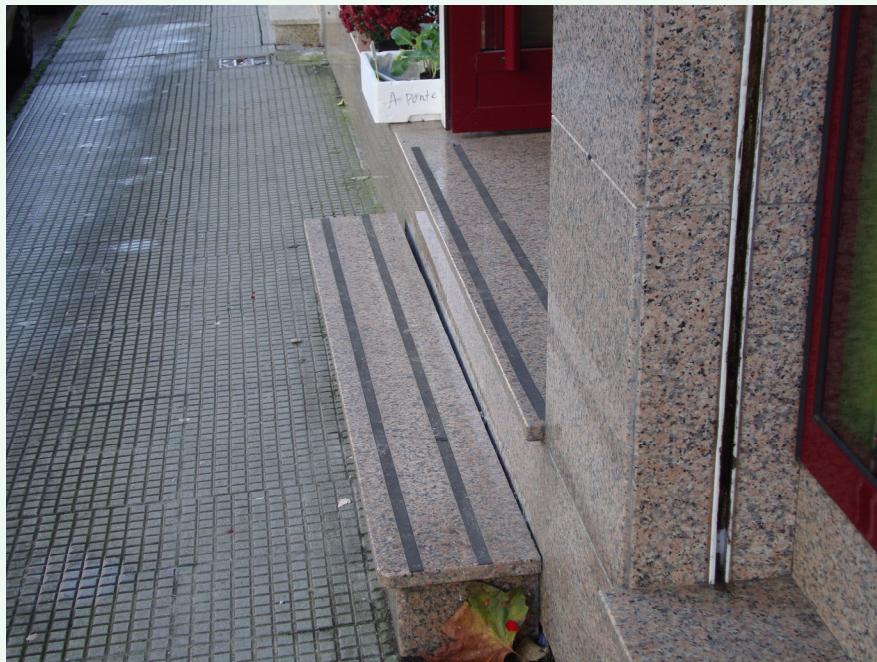
Detalle de aceras y la separación de los escalones de acceso al local en Eduardo Pondal respecto al edificio.

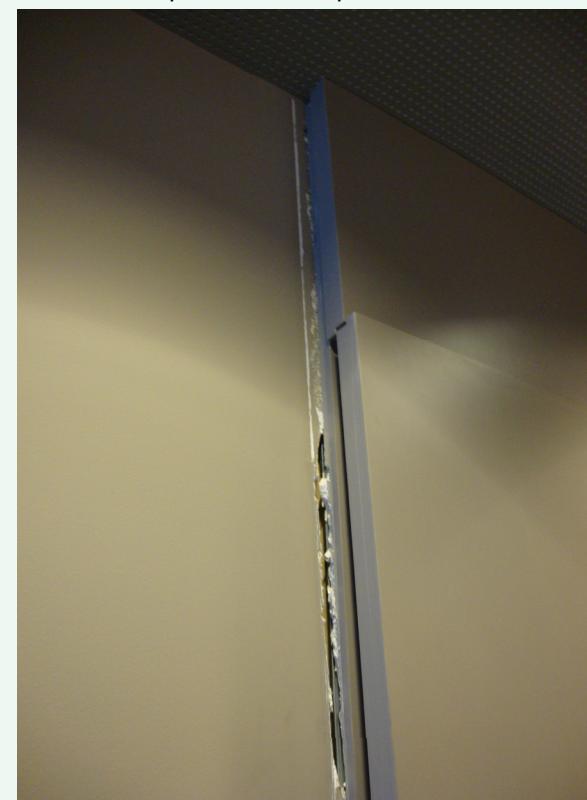
Oficinas de La Caixa: detalle de puerta de acceso a las dependencias traseras de la oficina

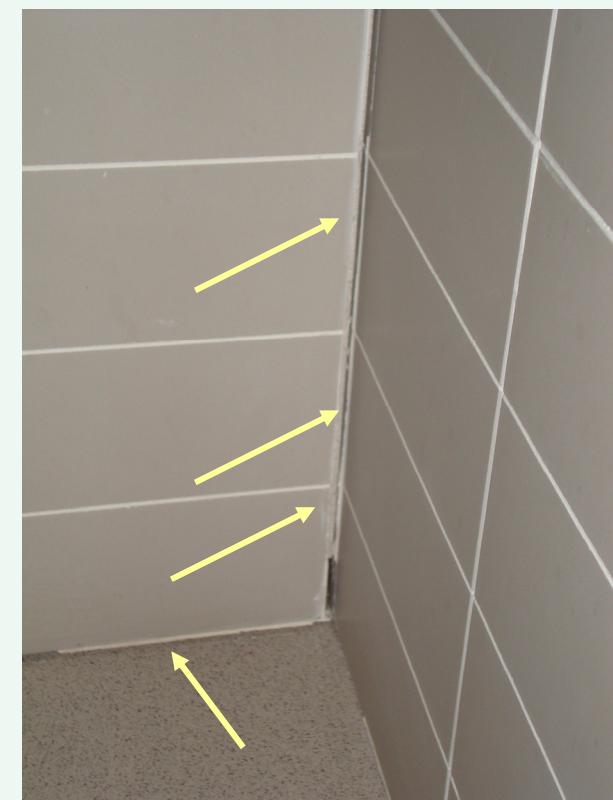
Oficinas de La Caixa: aseos. Separación de los paramentos entre sí y respecto al pavimento.

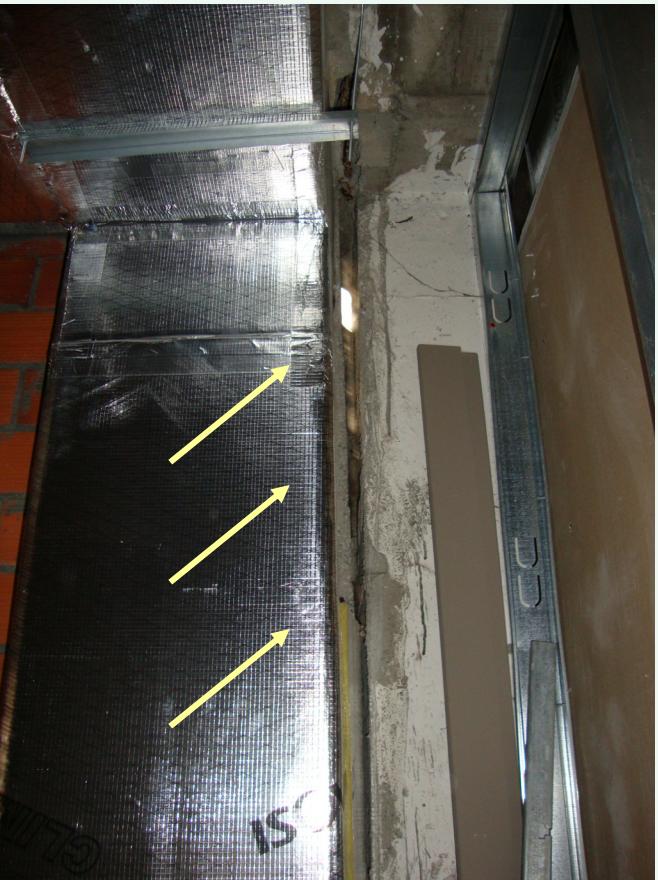
Oficinas de La Caixa: zona sin acondicionar. Detalle de la separación de la estructura del añadido respecto al edificio principal. Muro Este

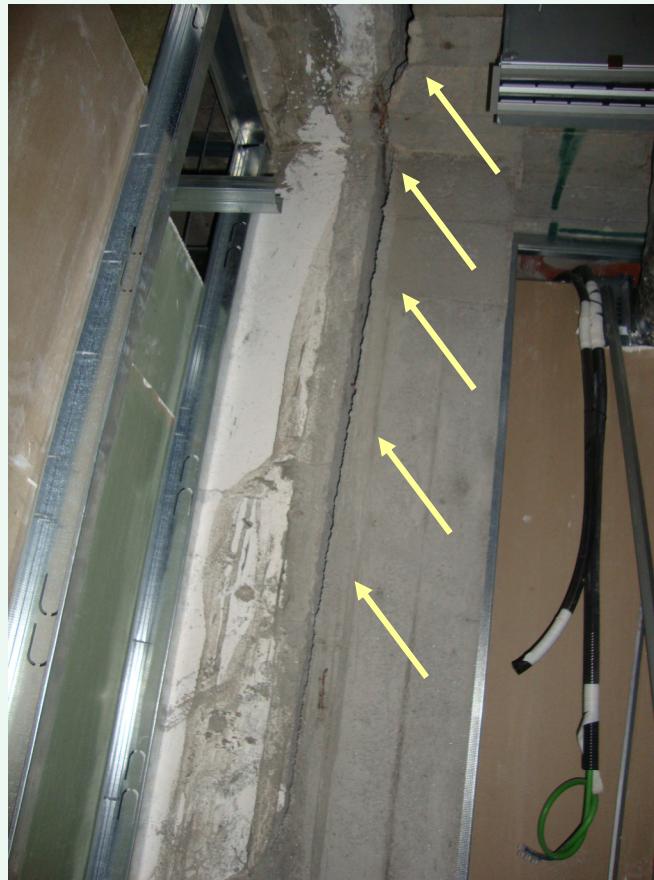
Ídem anterior muro Oeste

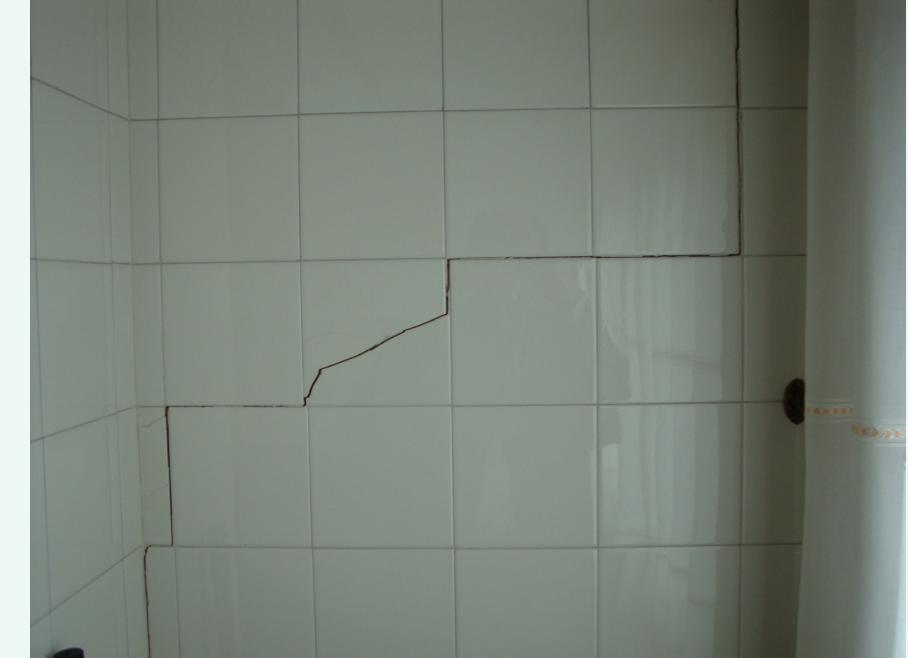
Oficinas de La Caixa: aseos

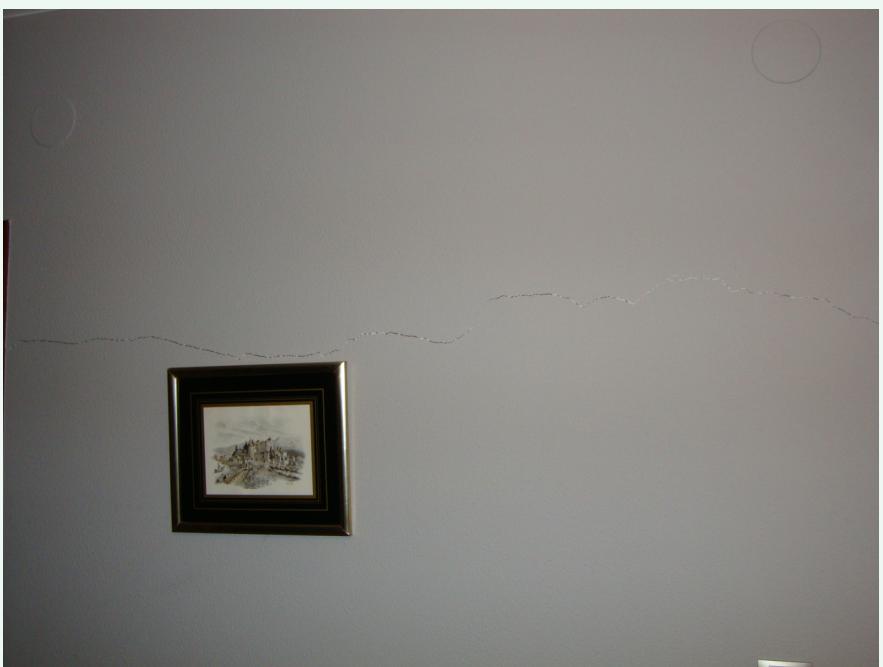
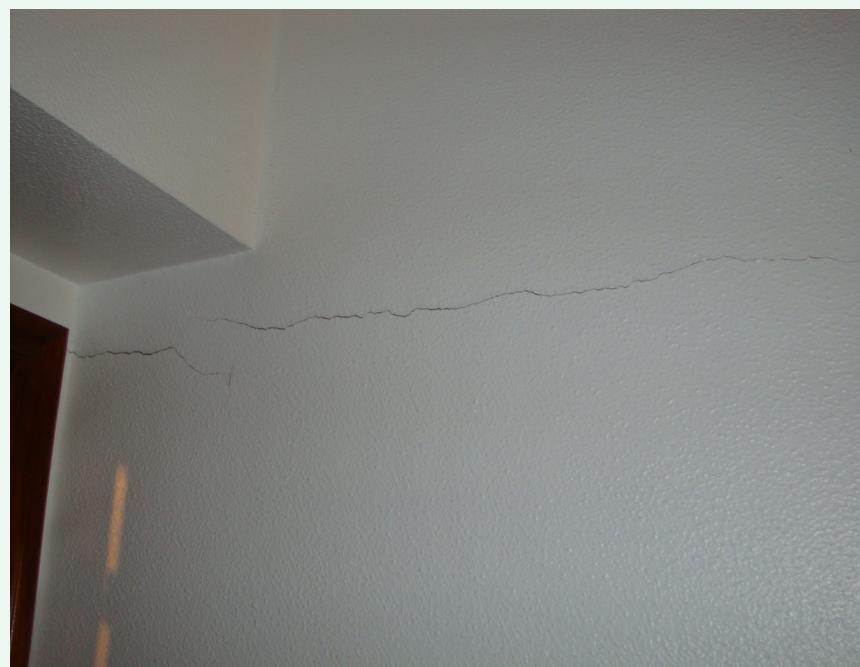
Vivienda de Travesía Relleno. Grietas horizontales por esfuerzo de corte.

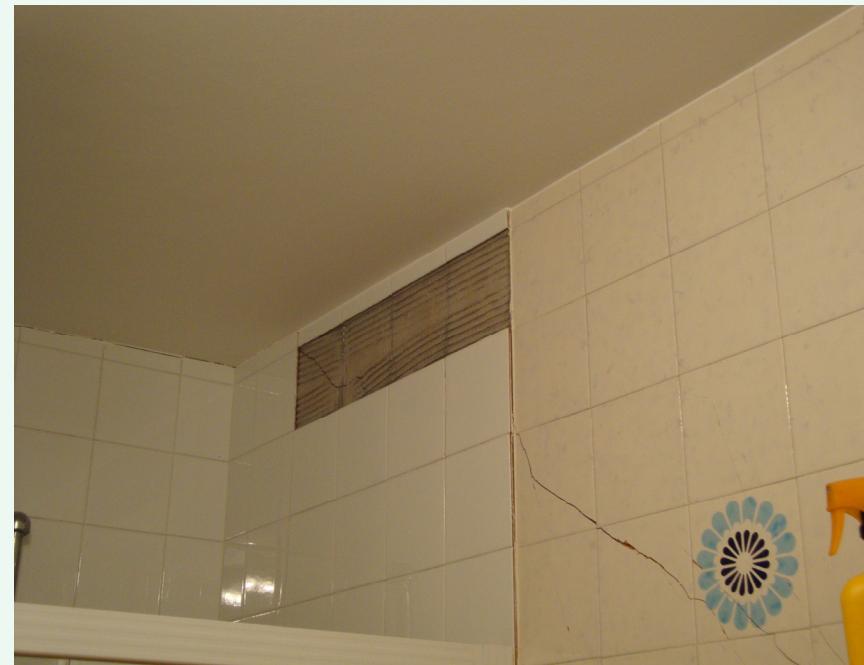
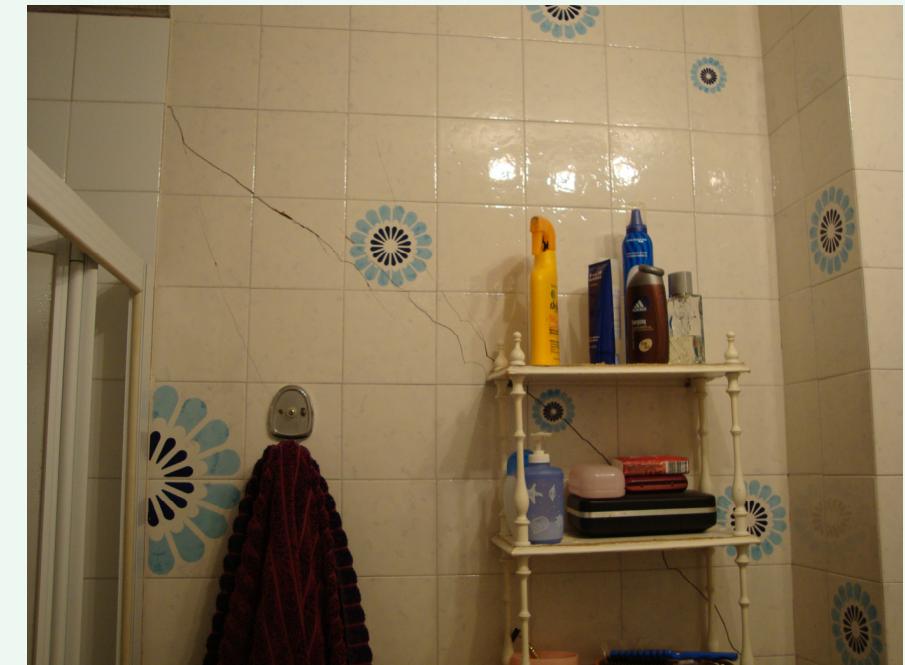
Vivienda de Travesía Relleno 1. Grietas horizontales por esfuerzo de corte y a 45º de tracción.

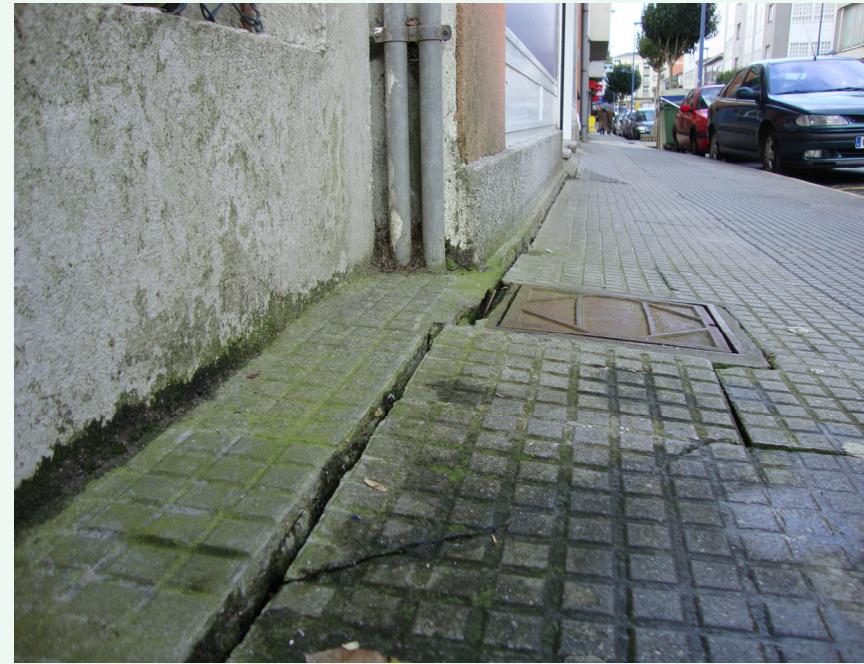
Acera del edificio de Eduardo Pondal 20

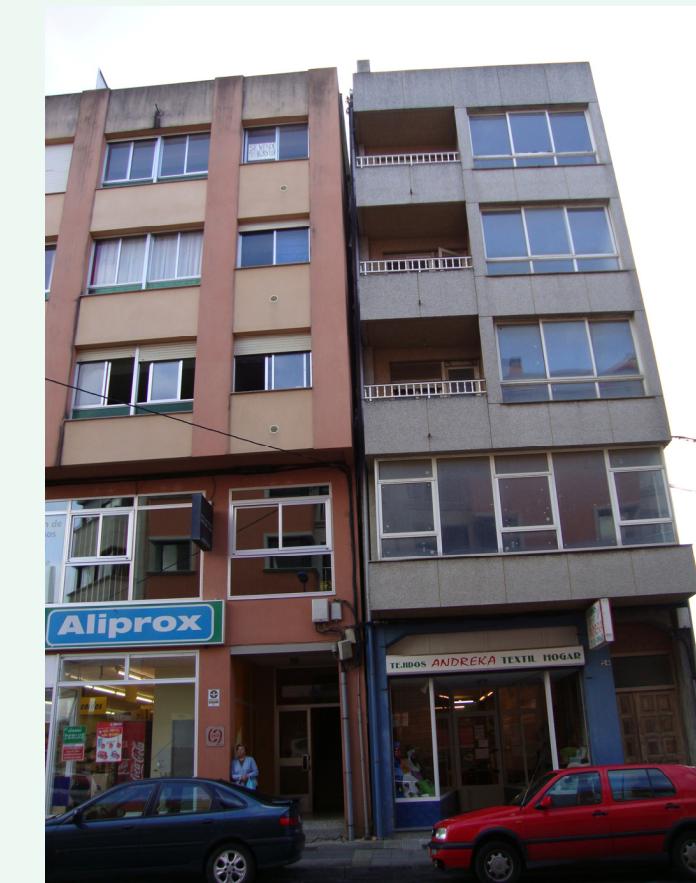
Desplome entre los edificios de Eduardo Pondal 20 y 22

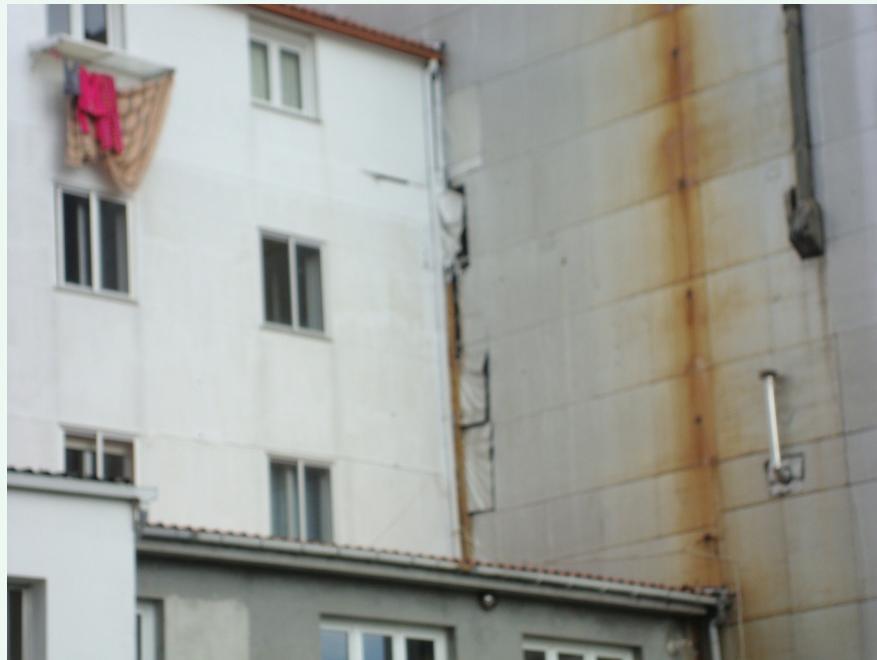
Traseras de Eduardo Pondal 16 y 18. Desprendimientos de la tela asfáltica debido al movimiento de los edificios.

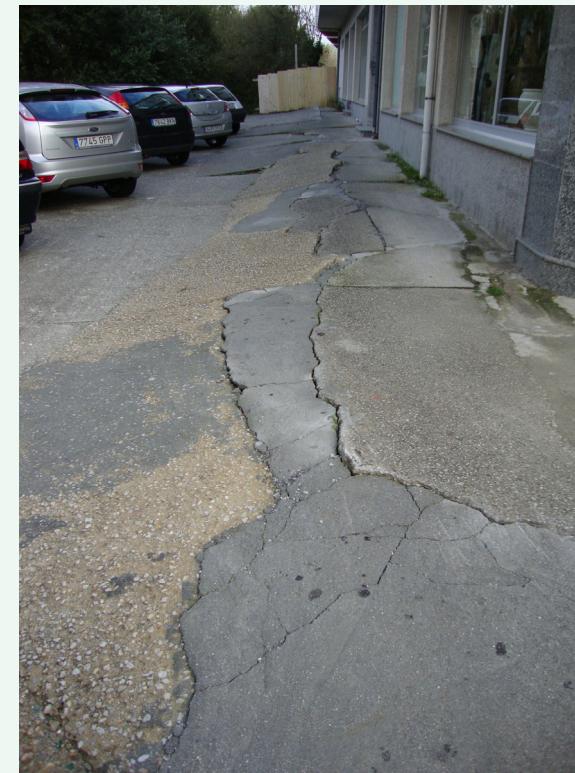
Acera Oeste del edificio de Eduardo Pondal 19, lindera al cauce del Pelamio

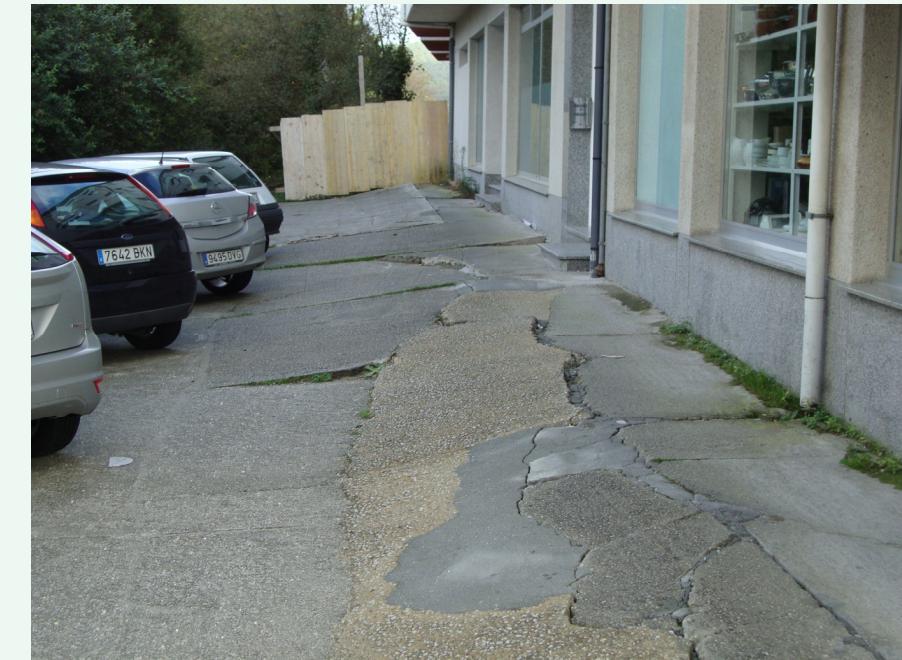
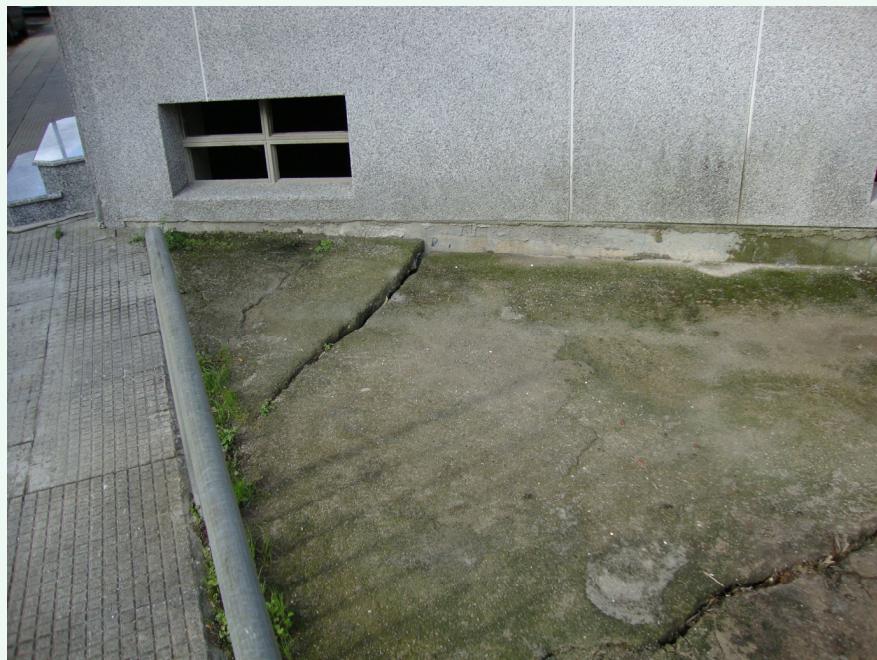
Acera Este del edificio de Eduardo Pondal nº 17, lindera al cauce del Pelamio

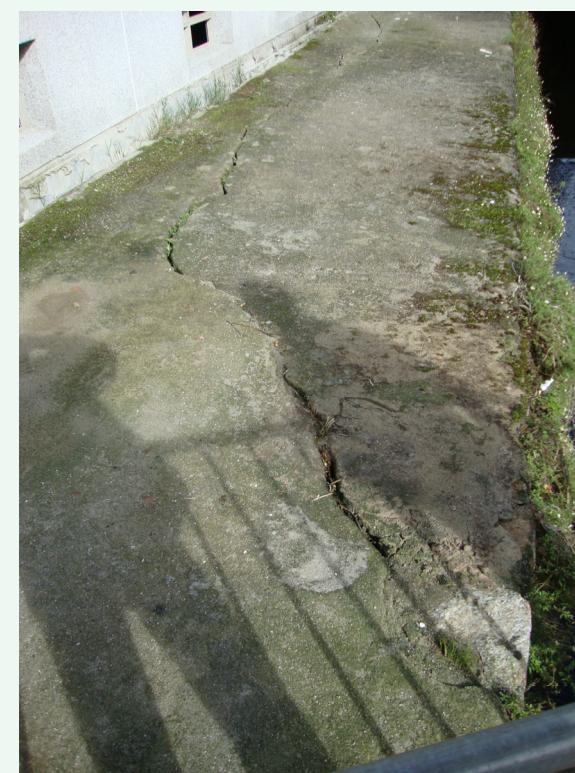
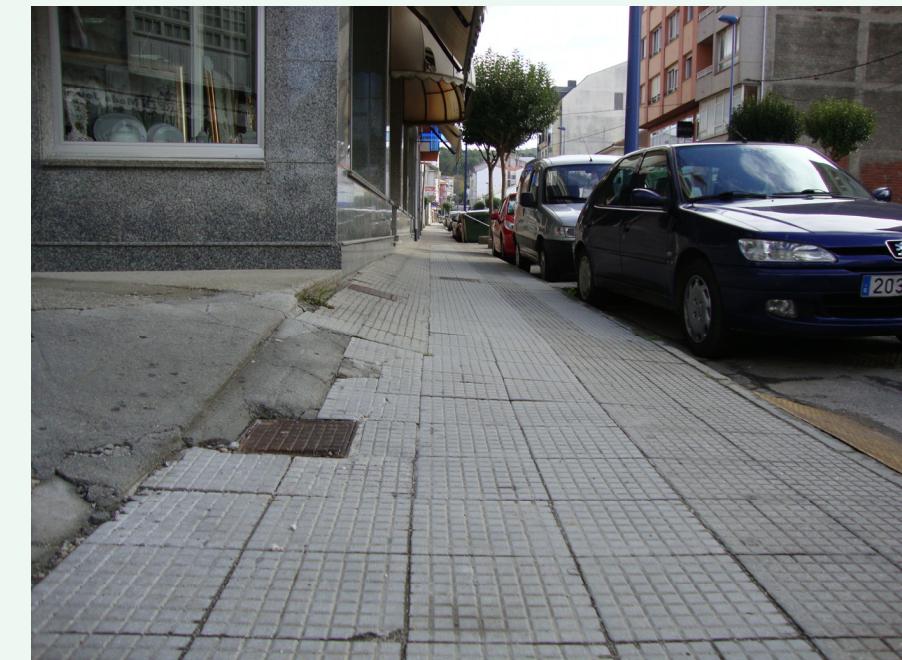
Confluencia de las aceras laterales del edificio de Eduardo Pondal 19 con la de Eduardo Pondal

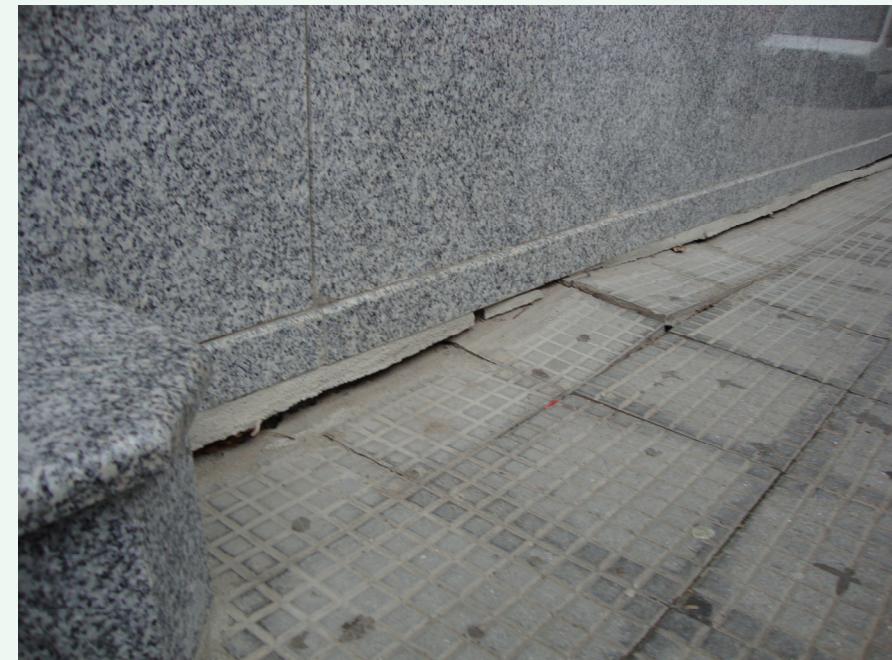
Aceras en Eduardo Pondal 19
