**ANEXO
FOTOGRÁFICO**

FOTOS OBTENIDAS EN LA VISITA DEL 20/10/09 (1/7)

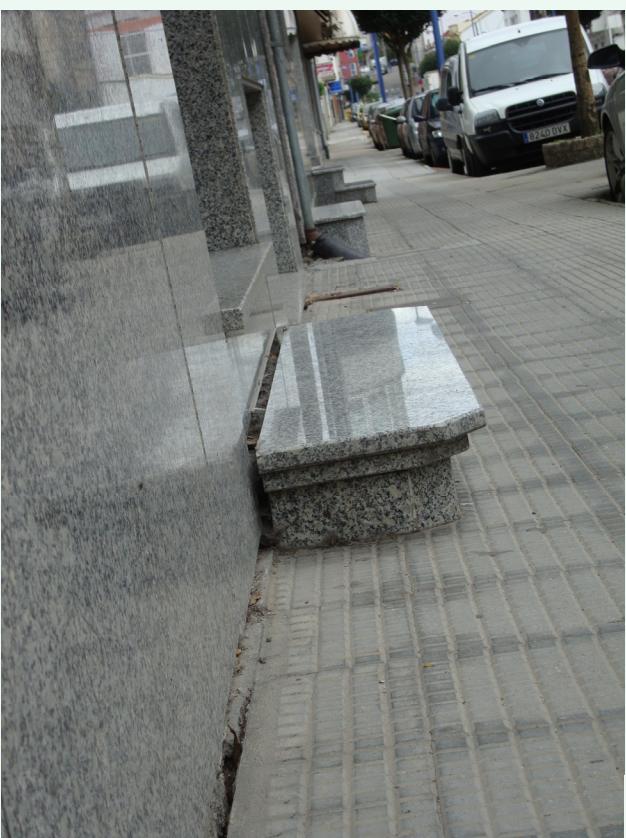
Aceras en Eduardo Pondal 19

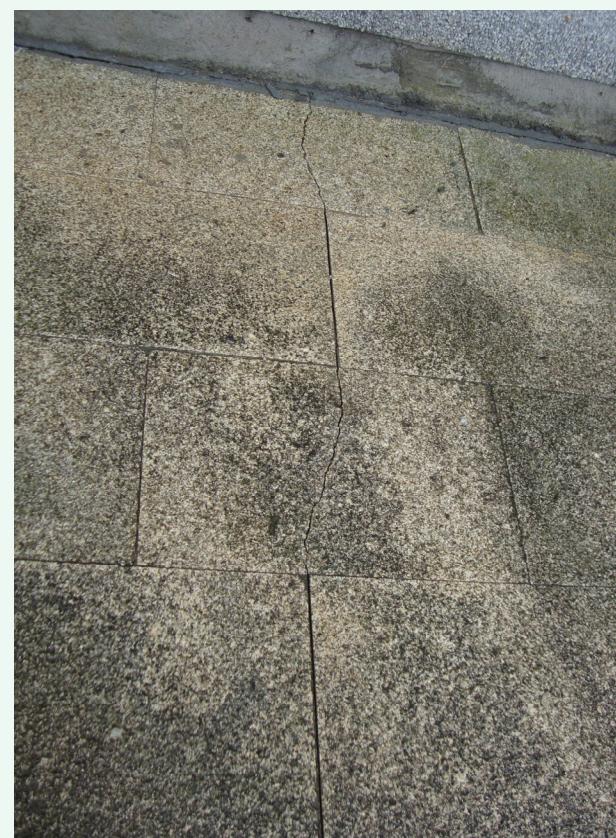
Aceras en Eduardo Pondal 18, parte trasera del edificio

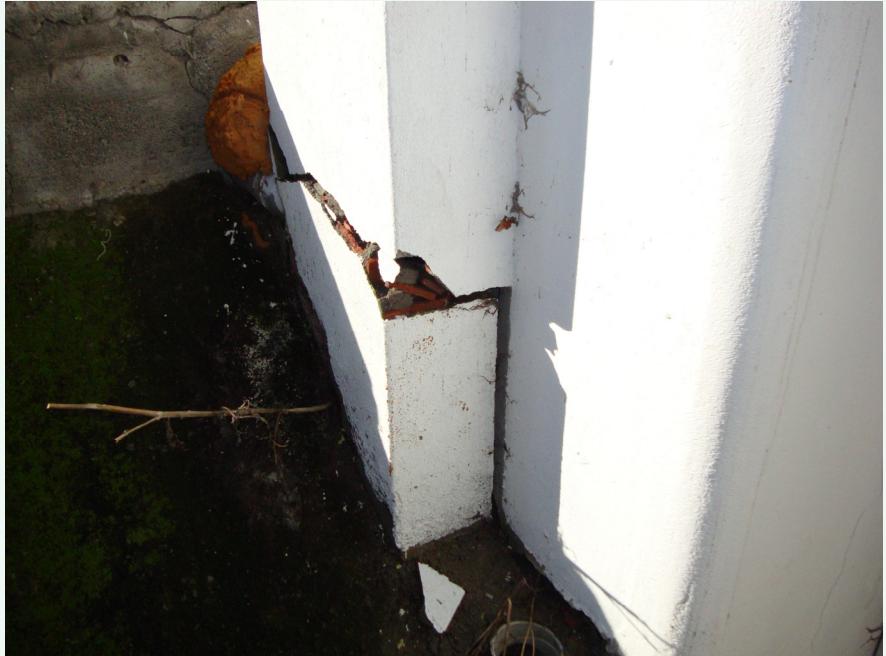
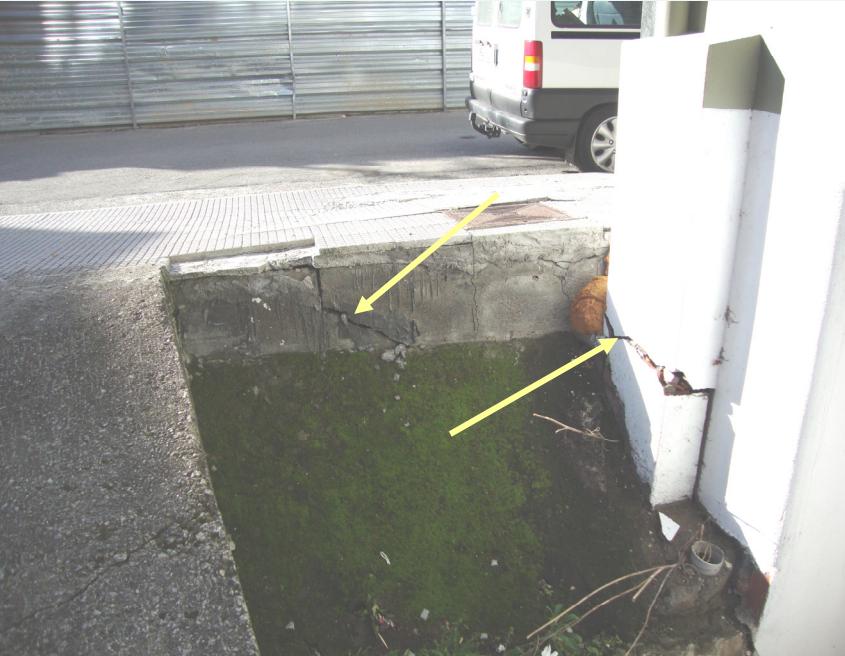
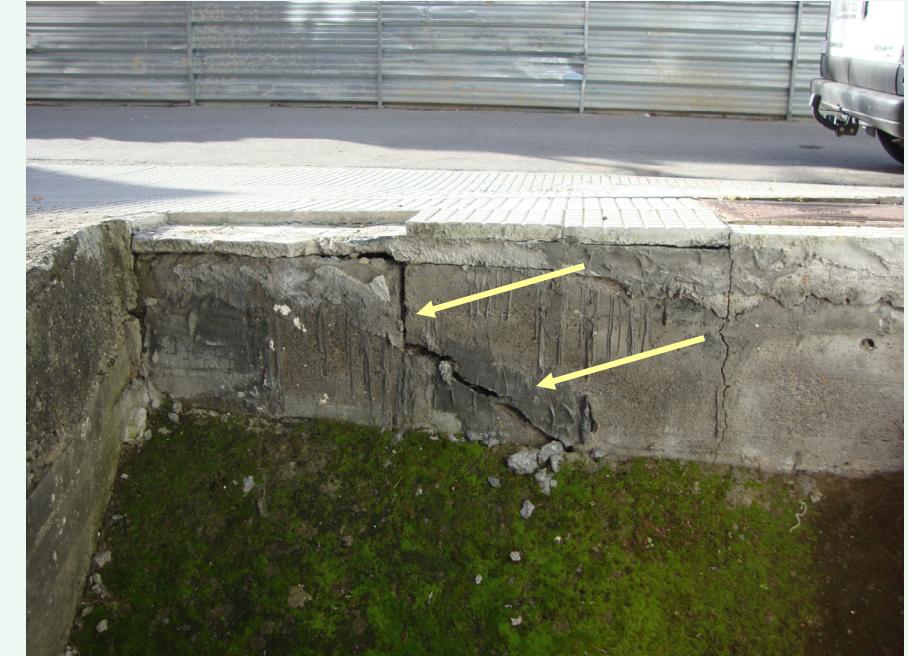
Zona interior de la acera de Travesía Relleno 1, con grietas en hormigón en masa de la solera y en mampostería.

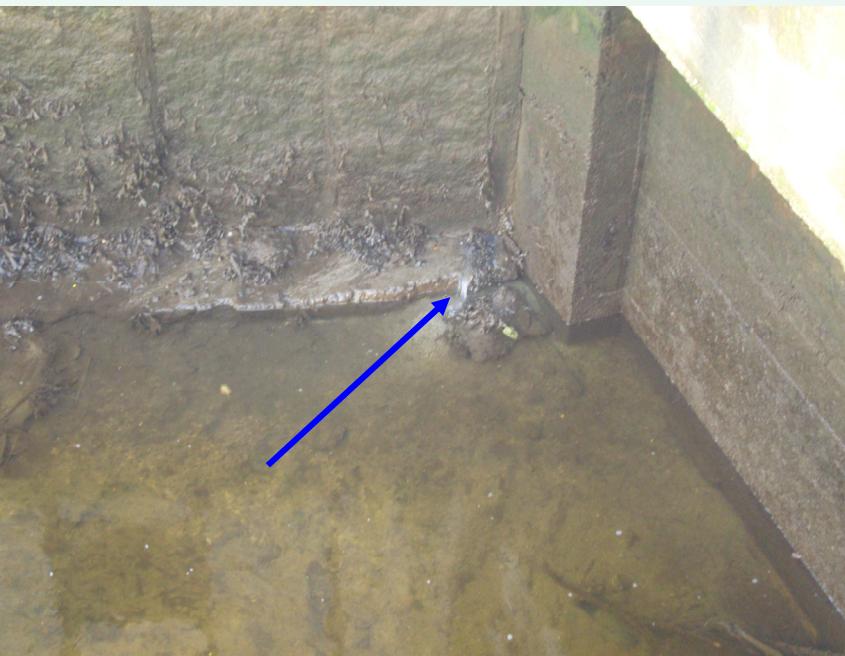
Filtraciones de agua localizadas en el encauzamiento del río Pelamio, entre el cierre de mampuestos de granito y la estructura de hormigón armado del puente de la Avda. Eduardo Pondal.

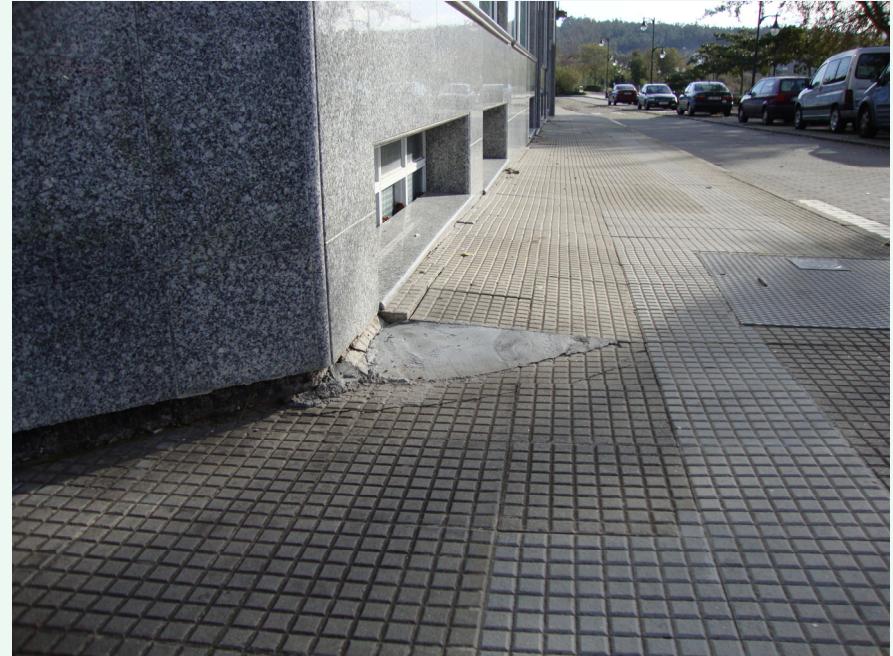
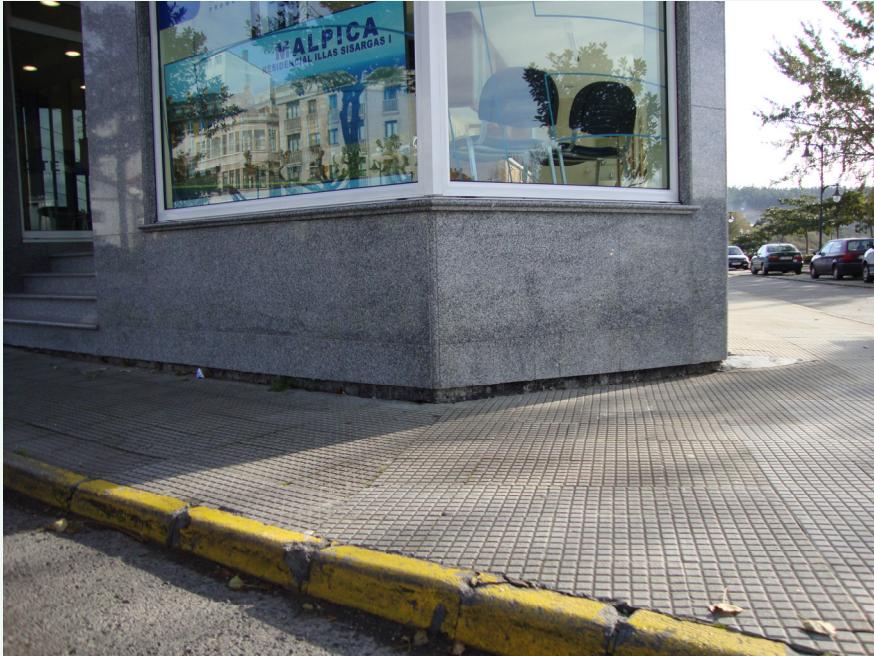
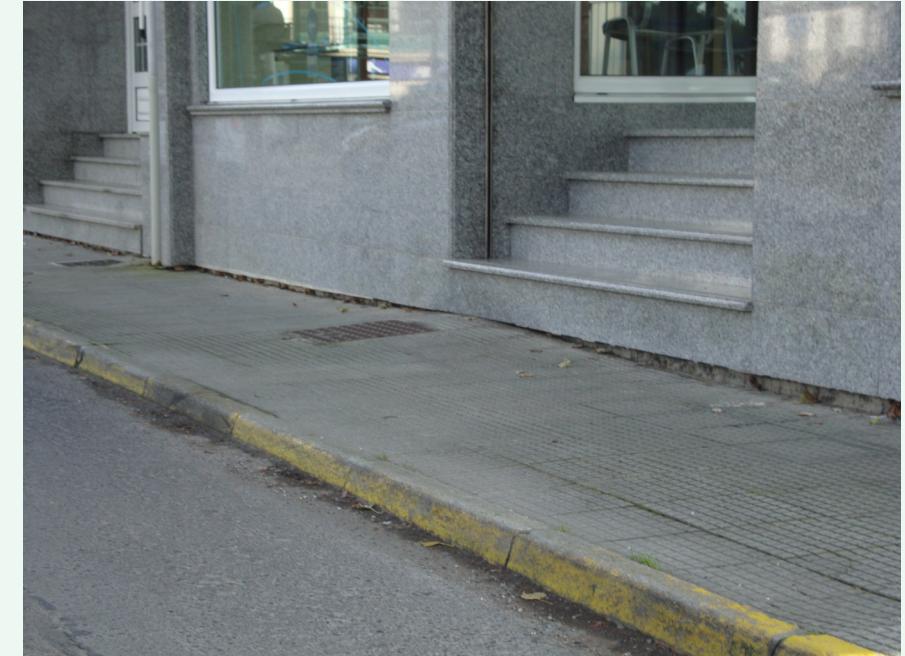
Aceras del edificio de la esquina del Paseo Fluvial con la Praza do Relleno.

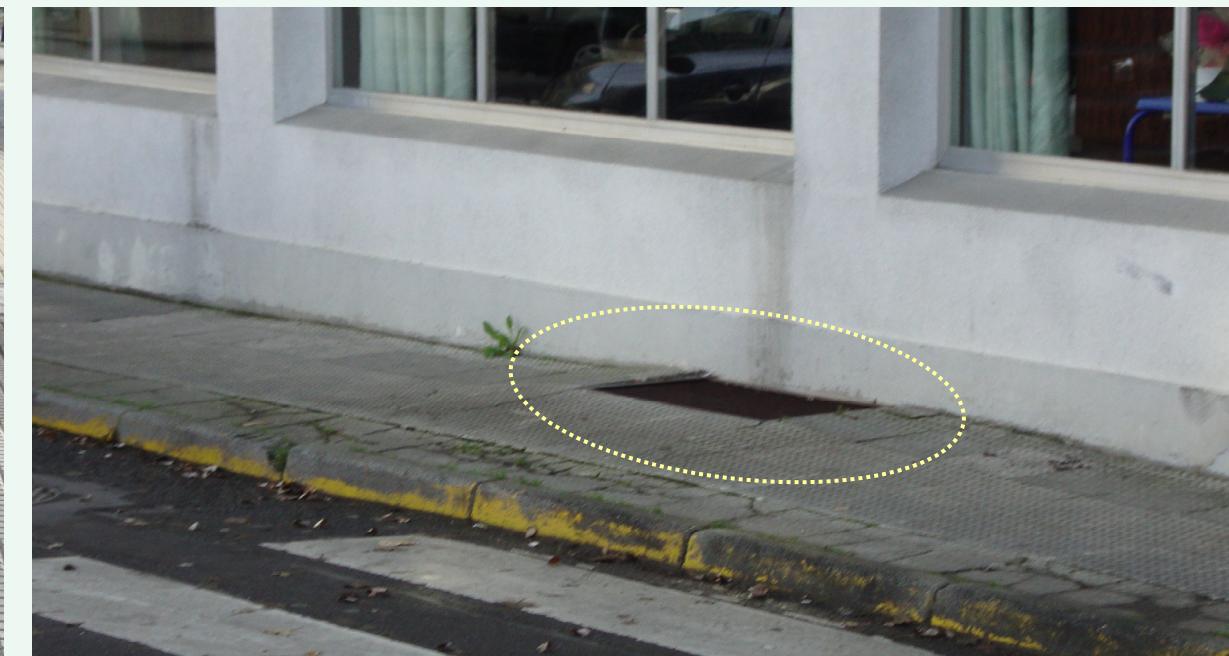
Aceras del edificio de la esquina del Paseo Fluvial con la Praza do Relleno.

Acera con elevaciones, frente a la Praza do Relleno

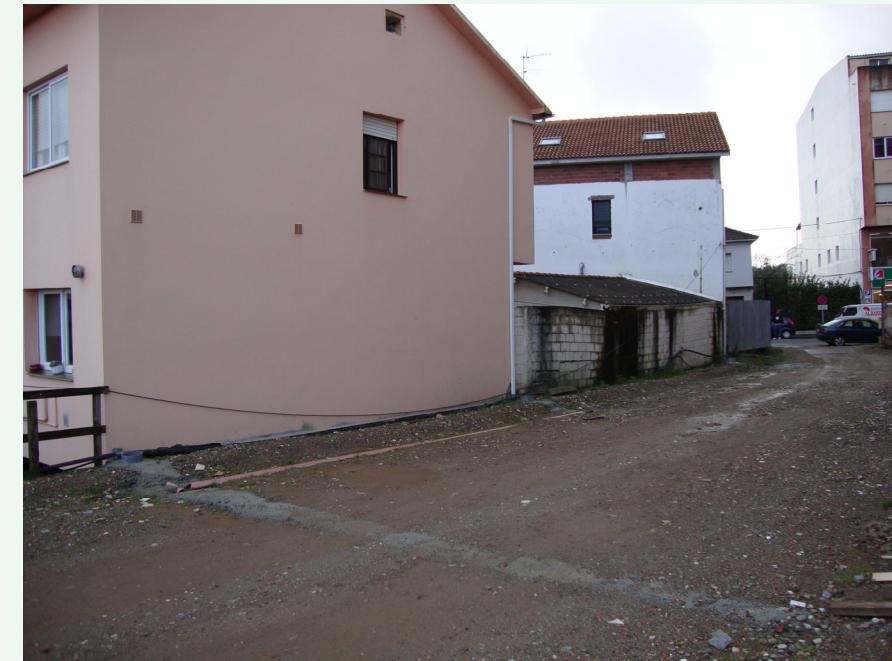
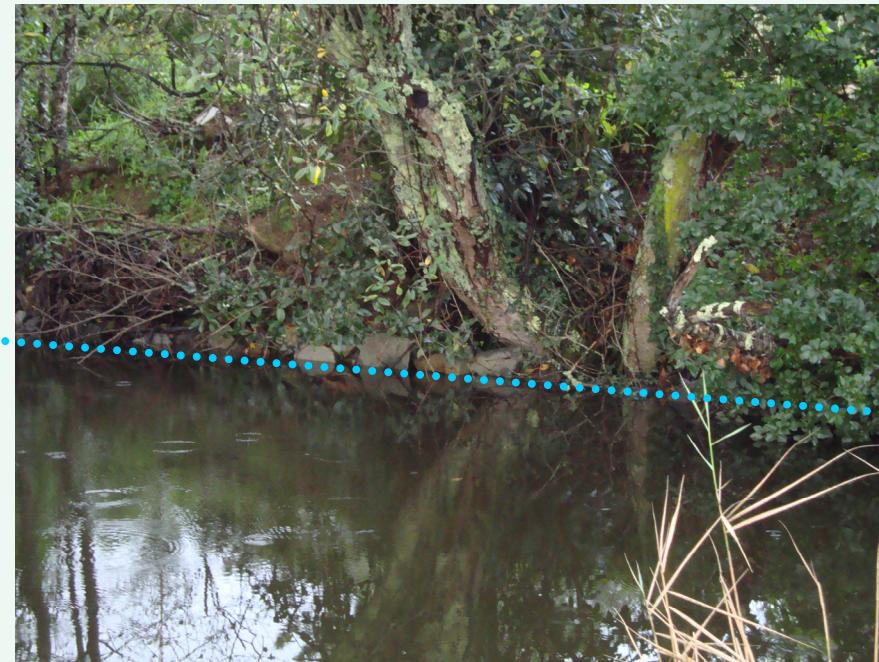
Detalle del Pelamio con marea alta. Se indica el límite del espejo de agua.

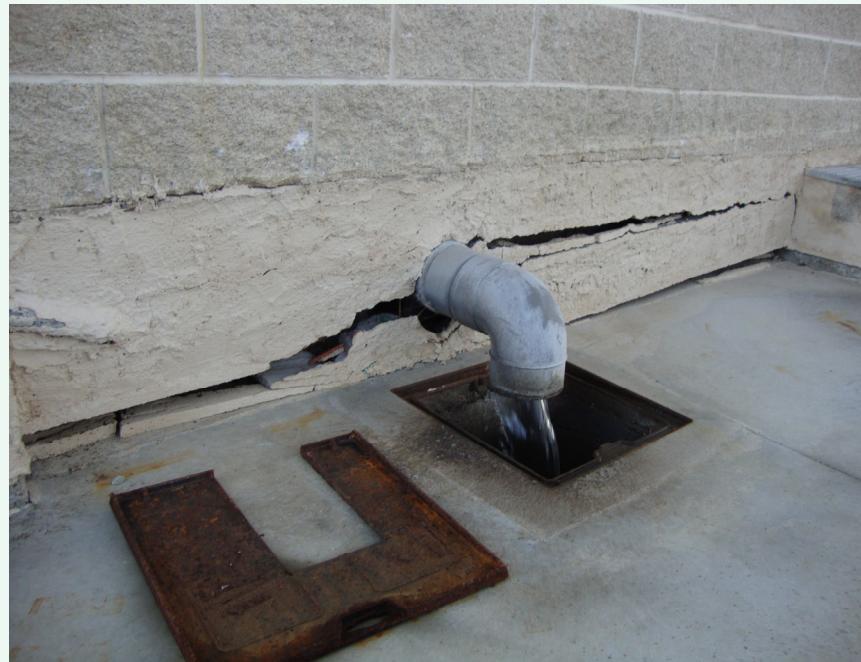
Pavimento de la EDAR. Zona de oficinas.

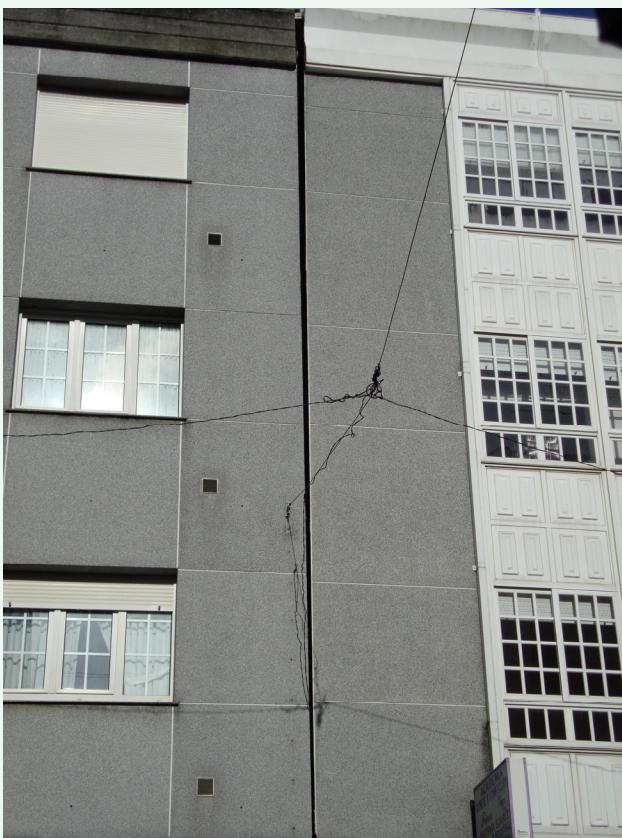
Desplome en edificios de Eduardo Pondal 15 y 17

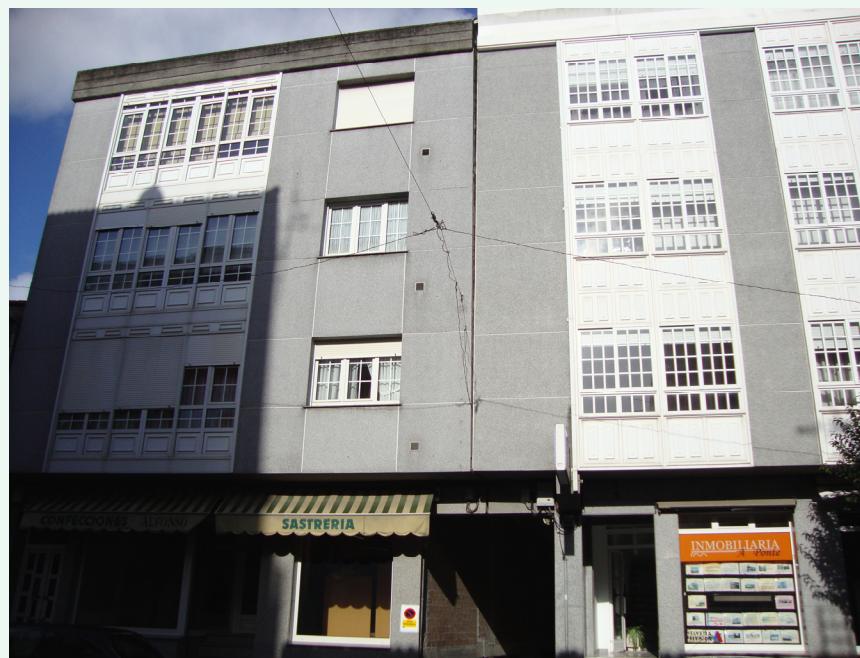
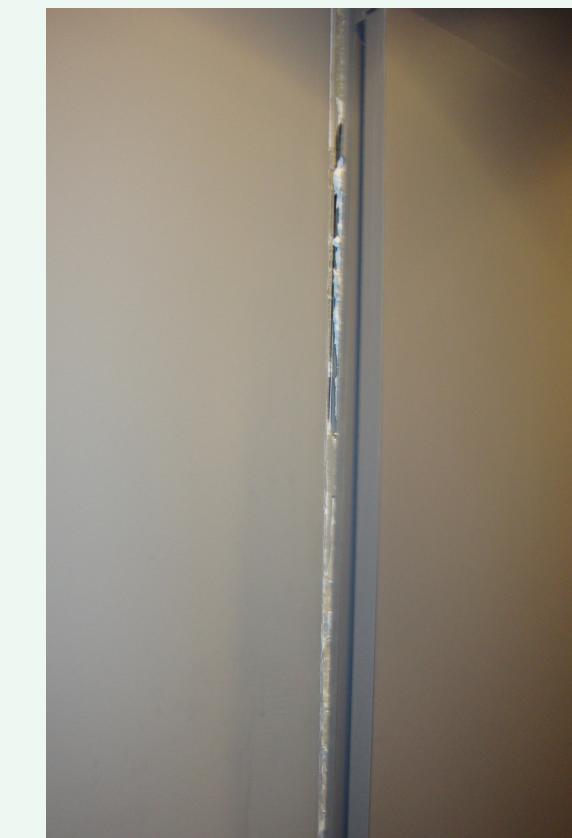
Separación de la puerta del despacho respecto al muro en la oficina de La Caixa

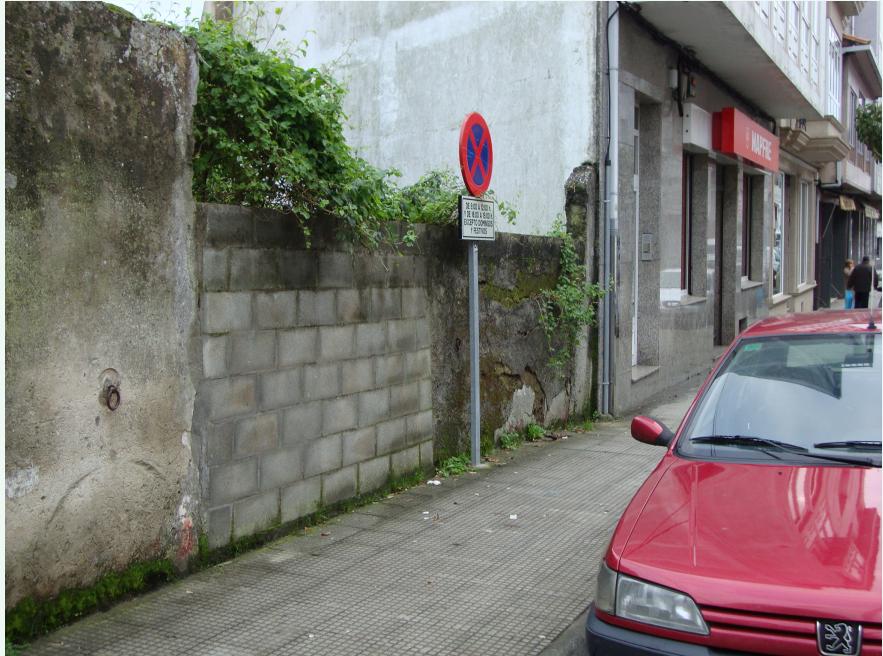
Detrás del muro de bloques se encuentra el antiguo regato afluente del Pelamio, actualmente con caudal dependiente de las precipitaciones

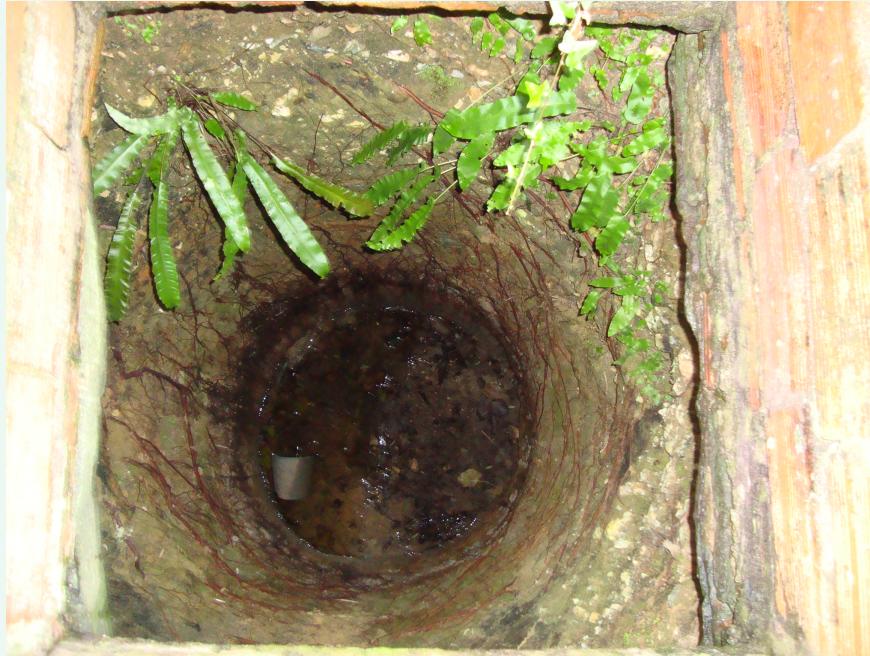
Pozo de agua en el solar donde se encuentra el afluente del Pelamio, actualmente vacío y sin variaciones.

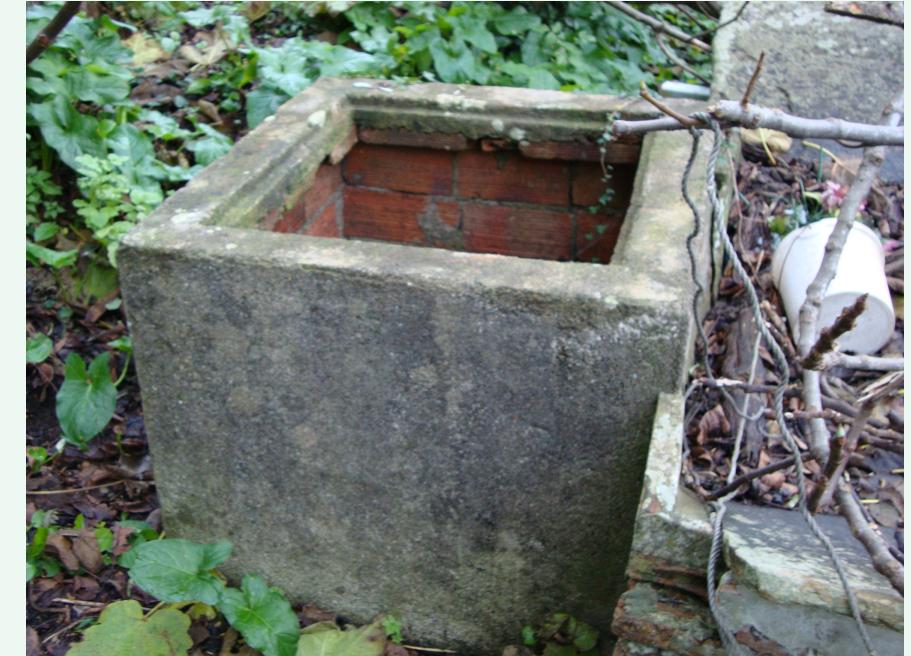
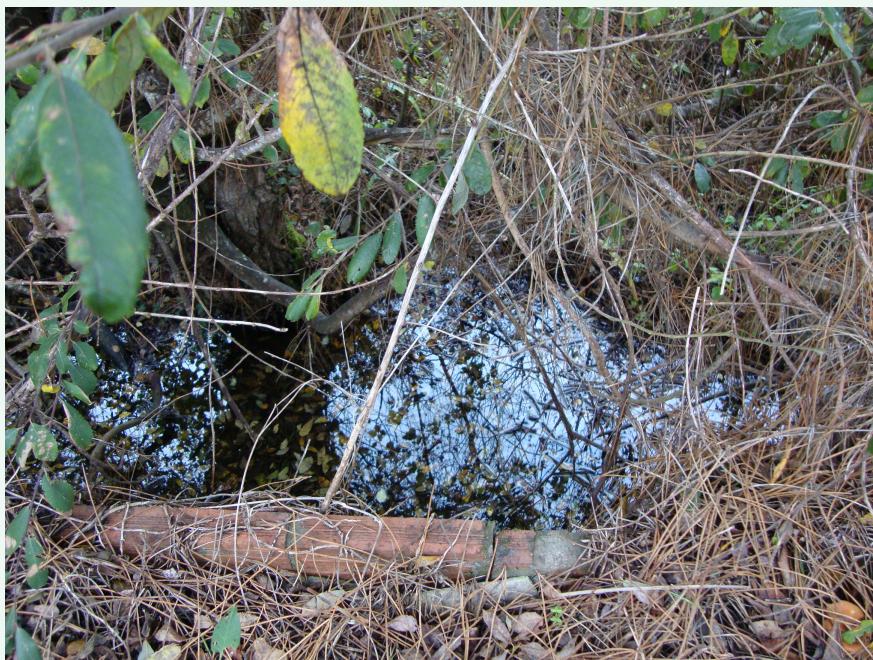
Vista del afluente del Pelamio.

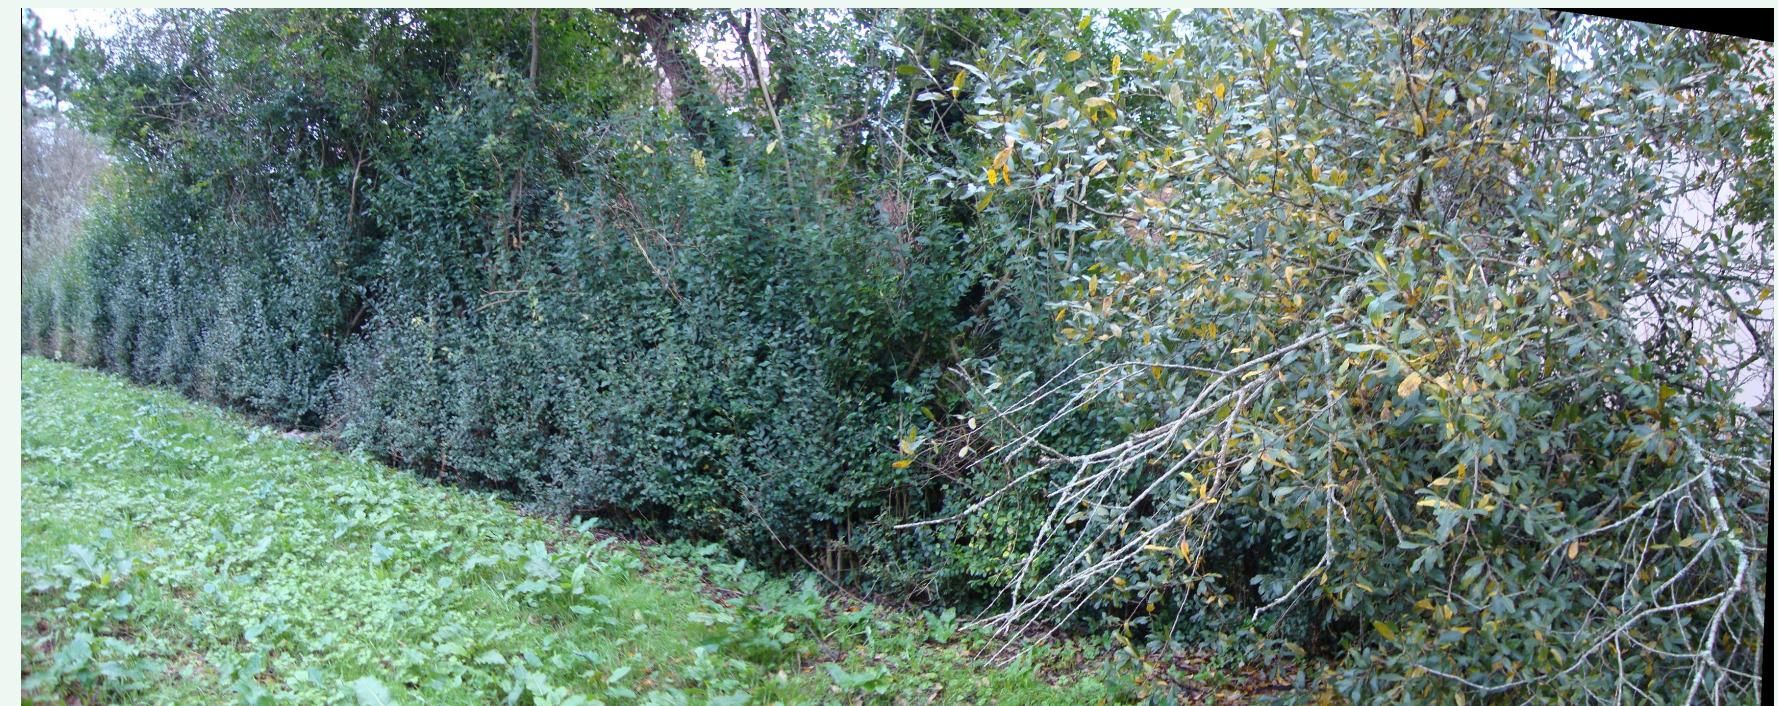
Zona de ribera del afluente del Pelamio.

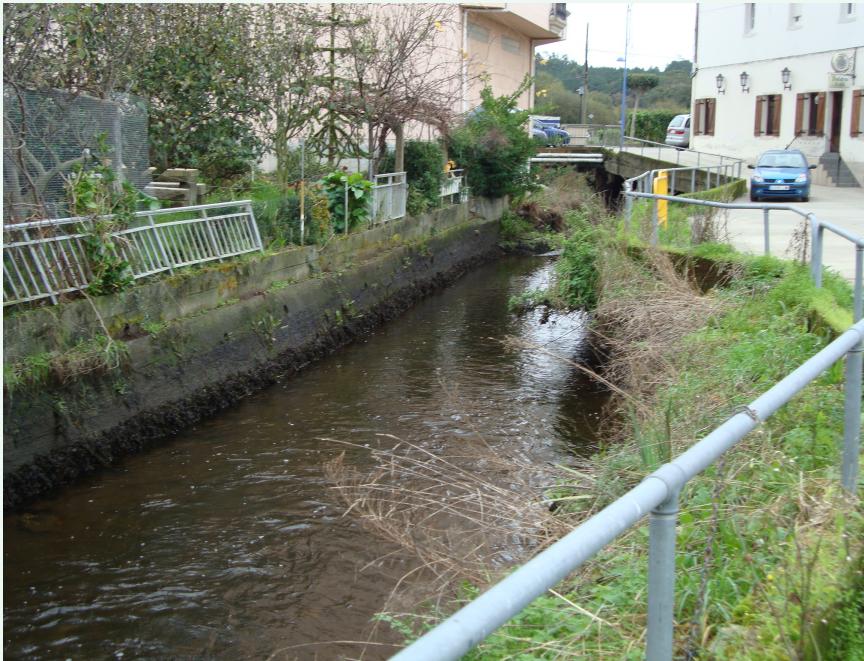
Río Rego de los Prados, que en bajamar recibe el aporte del Pelamio por la pendiente natural del terreno.

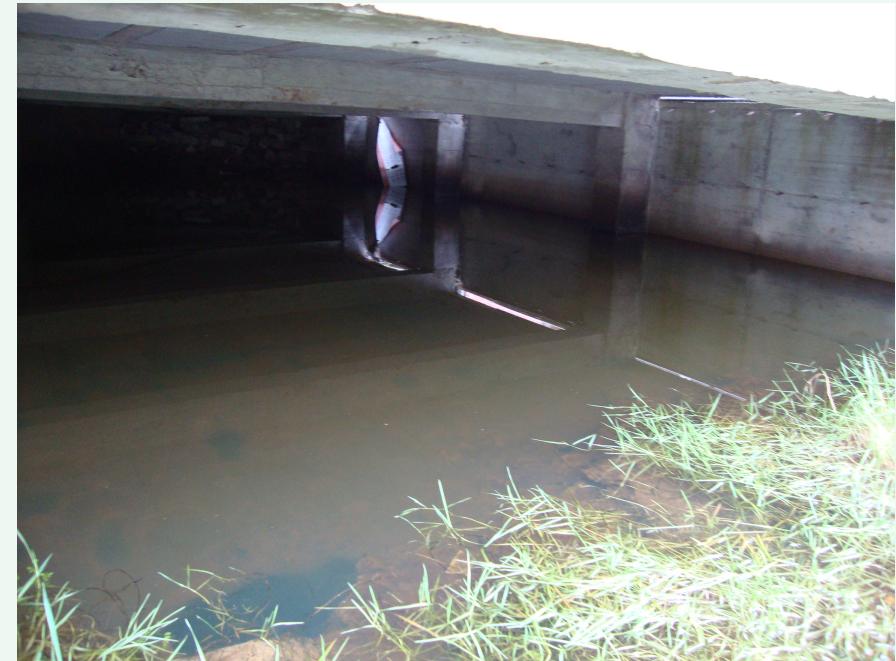
Sótano de la vivienda unifamiliar de Eduardo Pondal 27, con el nivel freático a 1,05 m

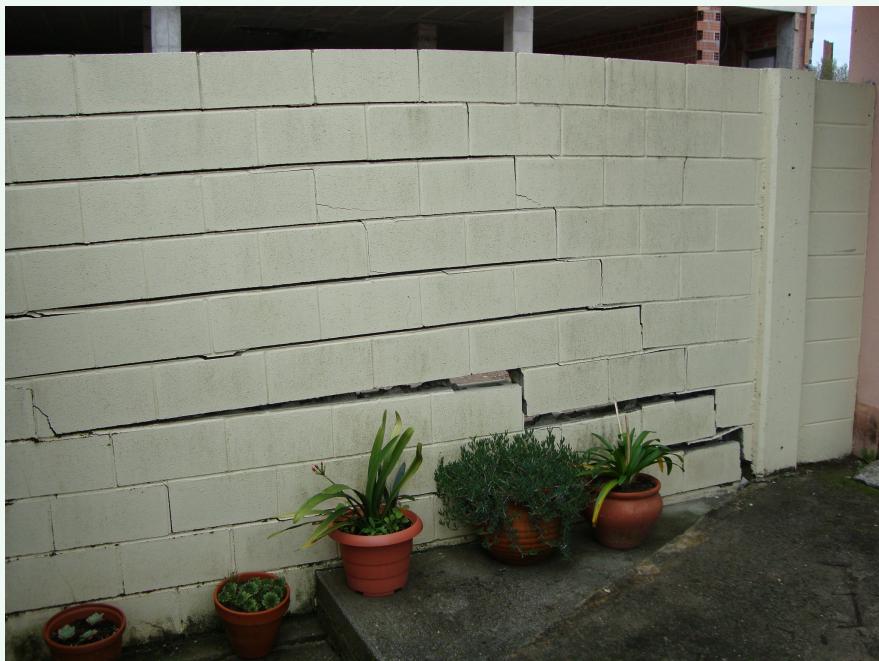
Muro medianero entre las viviendas de Eduardo Pondal 25 y 27

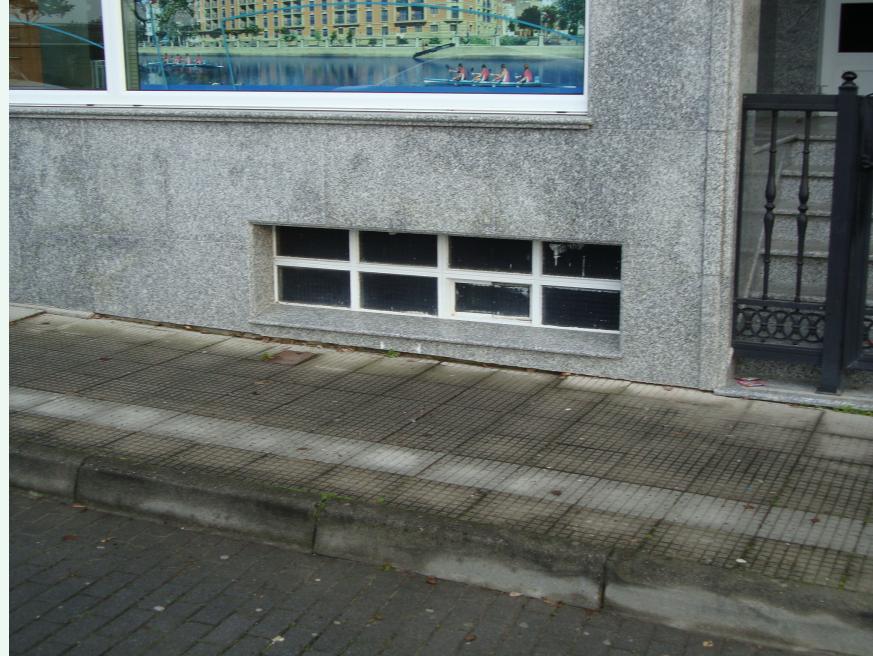
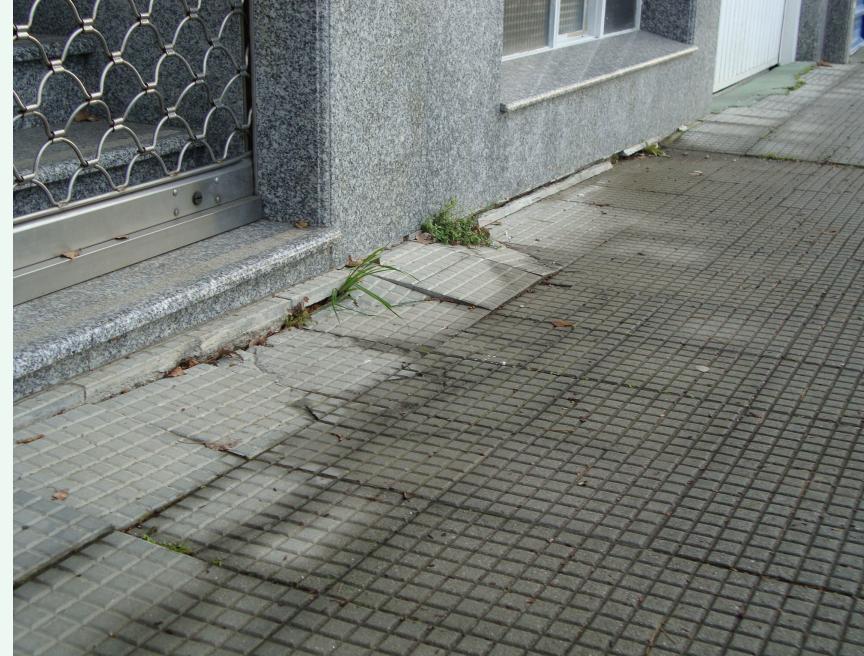
Acera del Paseo fluvial, edificio lindero con la excavación del solar propiedad del Grupo Elyte.

Acera de la Travesía Relleno, edificio lindero con la excavación del solar propiedad del Grupo Elyte

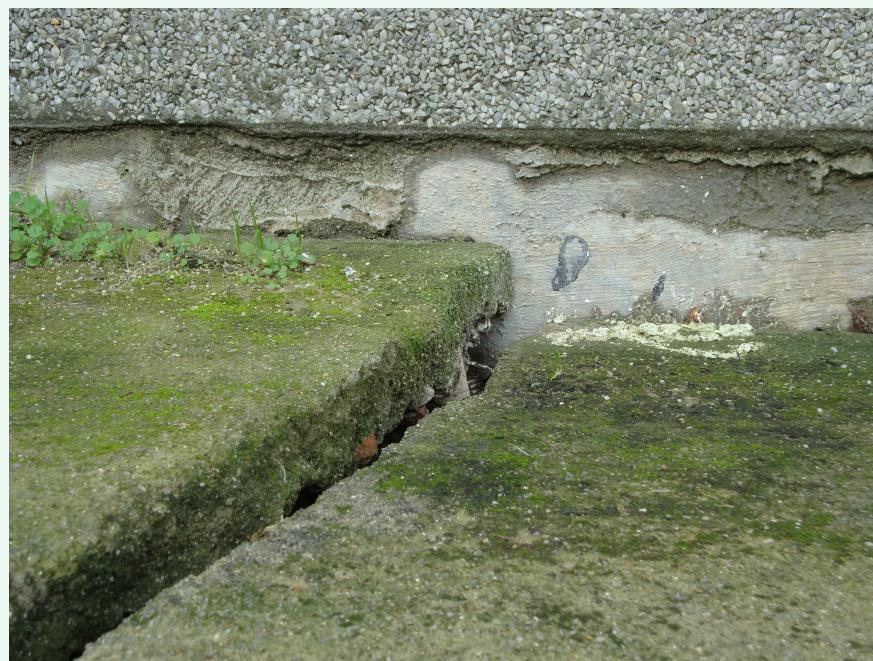
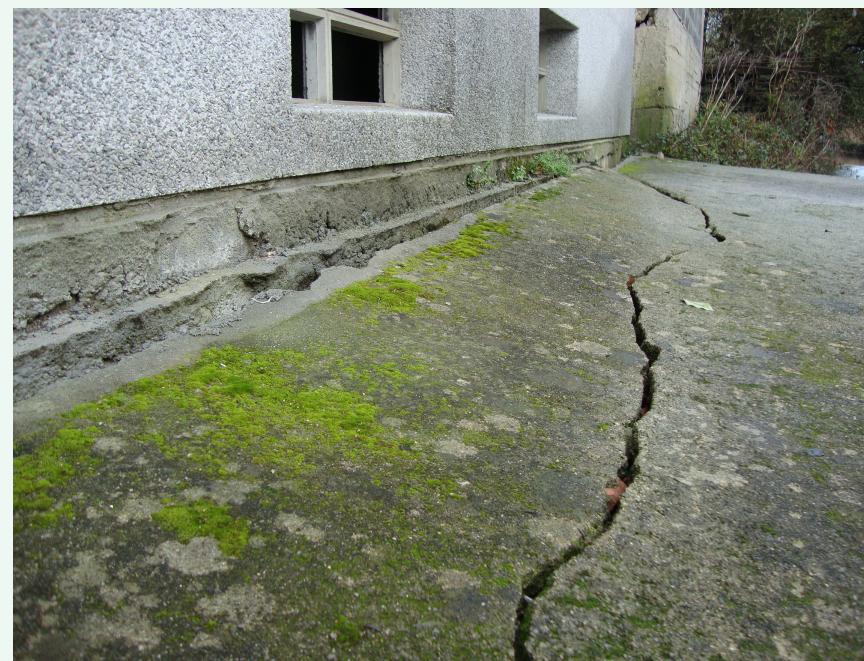
Acera lindero al Rego de los Prados, fachada Este del edificio de Eduardo Pondal 17

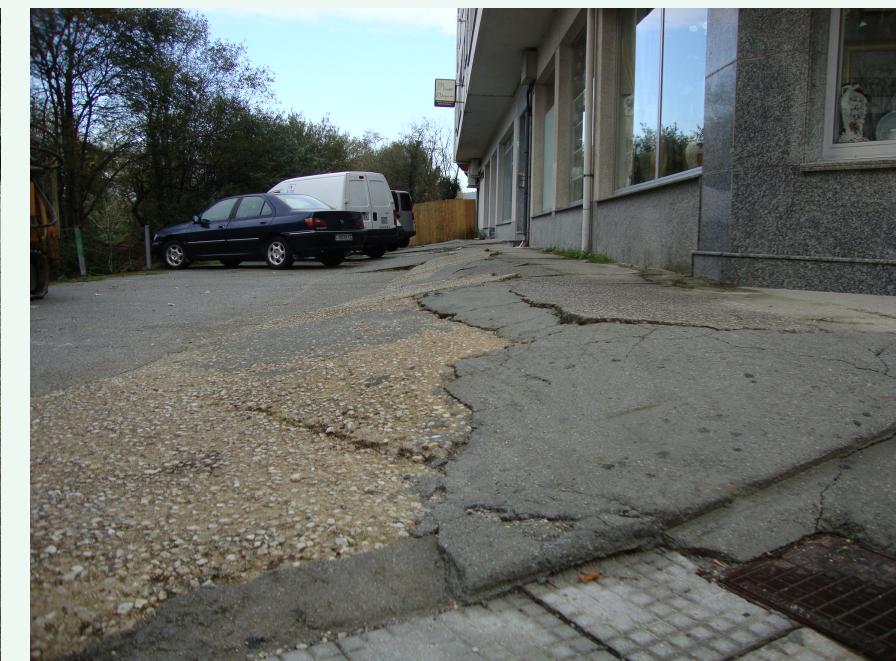
Acera lindero al Rego de los Prados, fachada Oeste del edificio de Eduardo Pondal 19

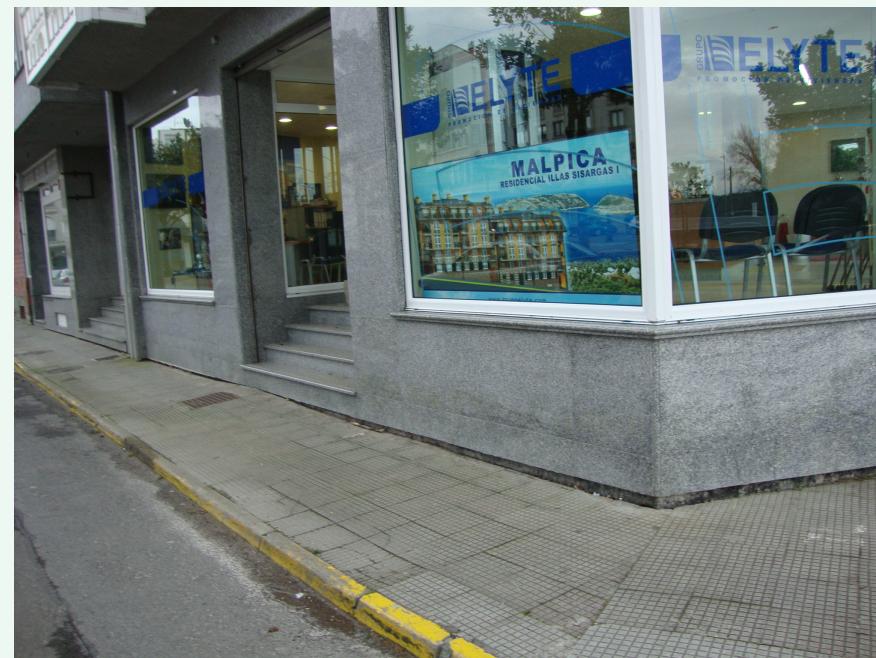
Acera Travesía Relleno, esquina Praza do Relleno.

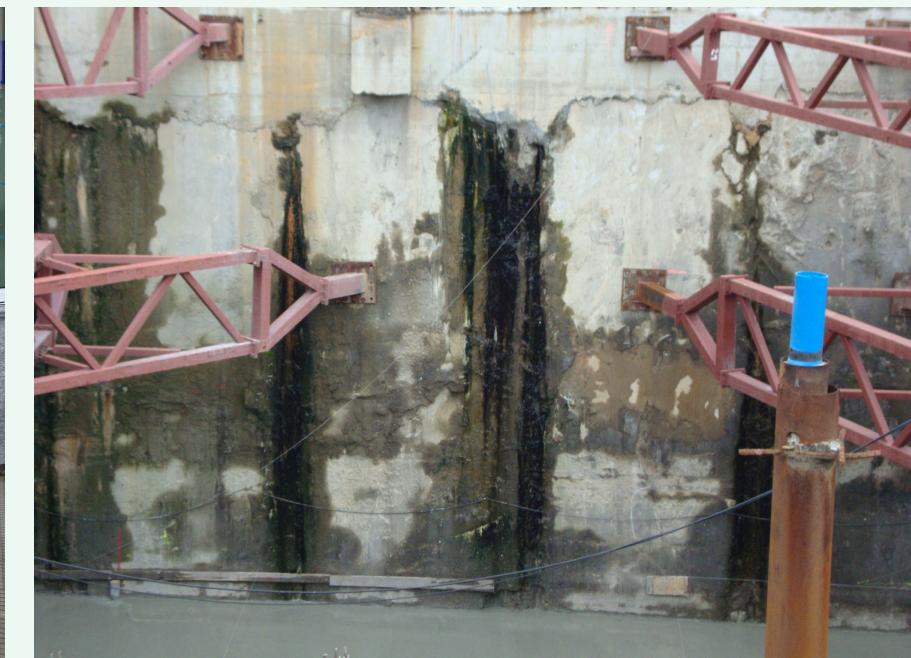
Filtraciones aún sin sellar en el muro pantalla de las obras de Travesía Relleno

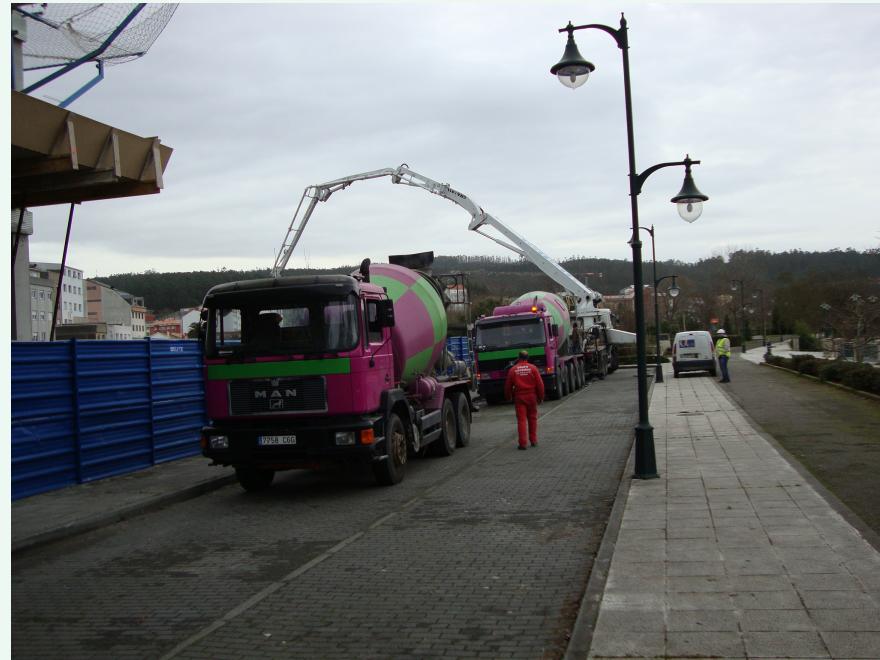
Dos hormigoneras y una bomba estacionados en el Paseo Fluvial, sin producir hundimientos ni grietas.

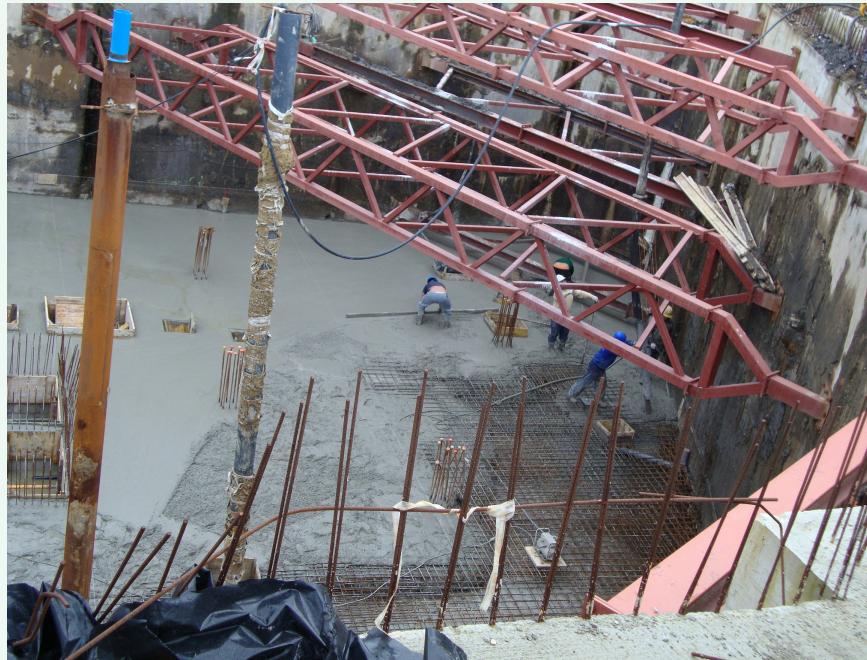
Hormigonado del forjado de sótano en Travesía Relleno

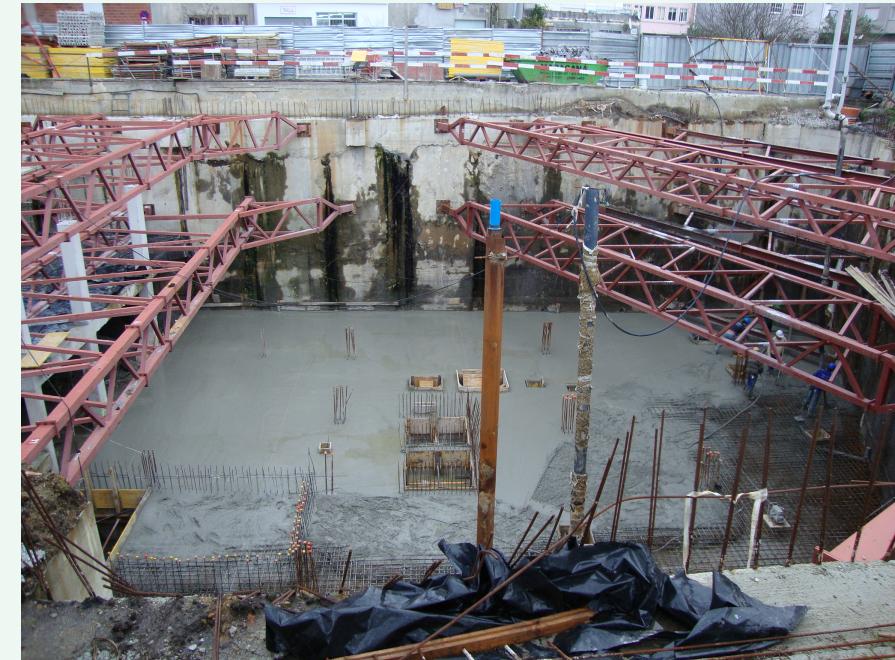
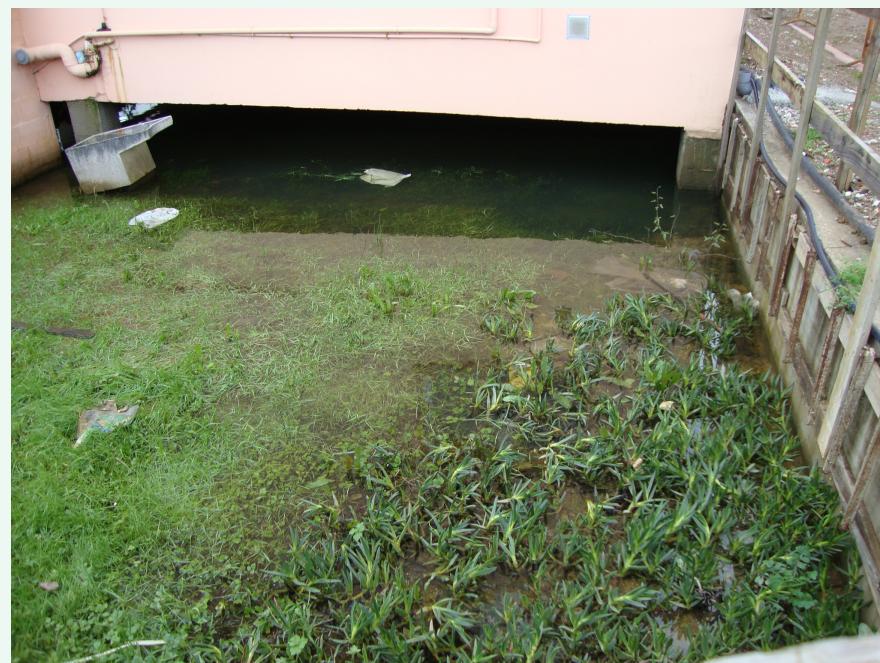
Eduardo Pondal 27, detalle del nivel freático en la cota del sótano

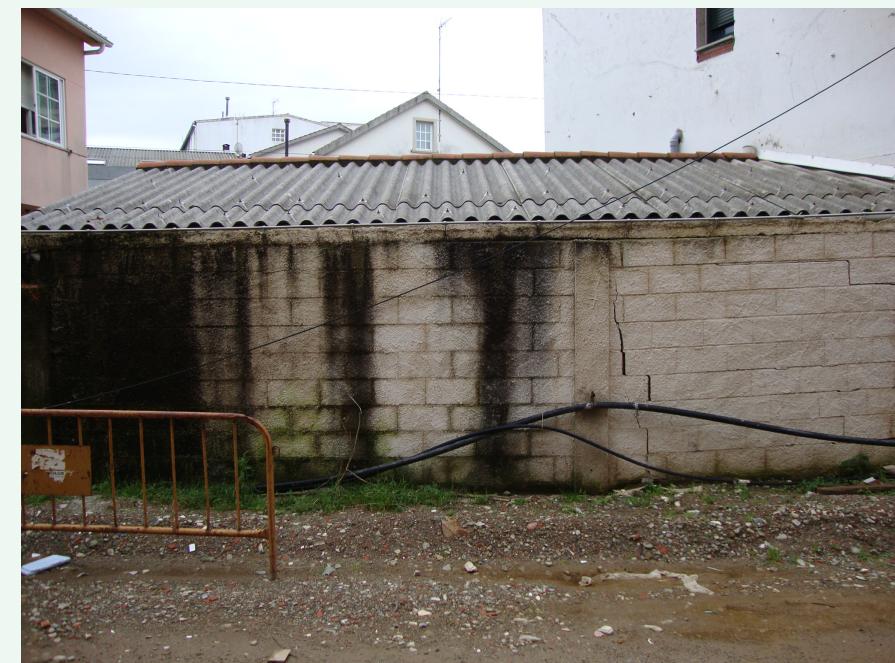
Eduardo Pondal 27, muro exterior sobre vial de nueva ejecución.

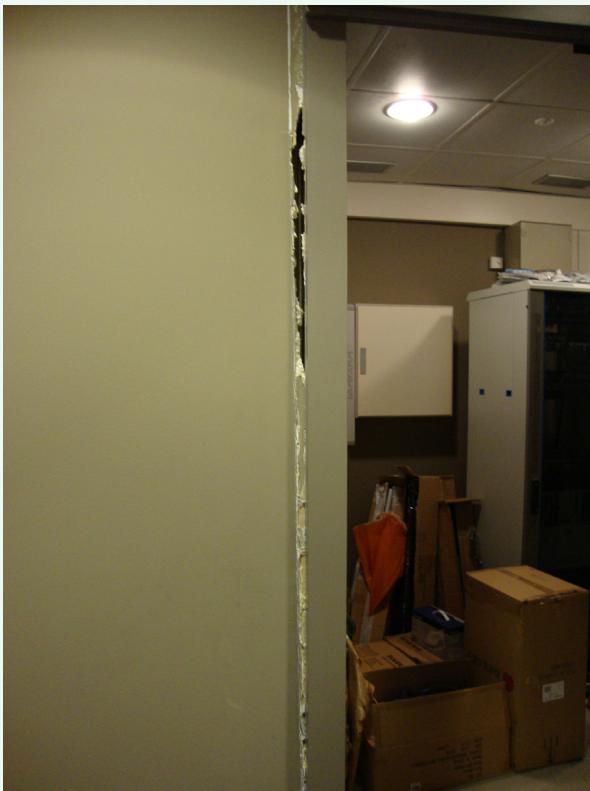
Oficina de La Caixa: muro despacho del Director.

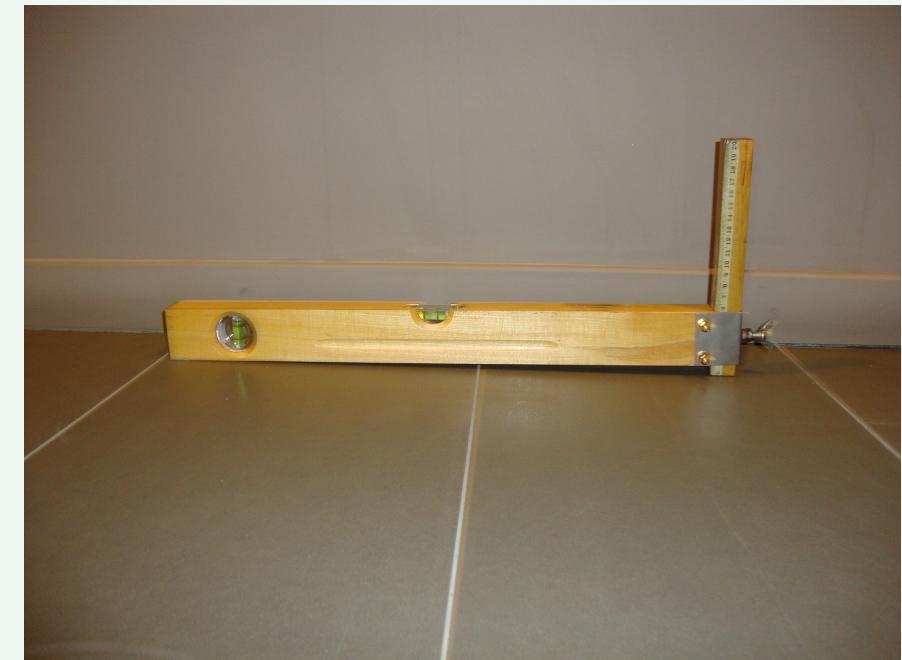
Oficina de La Caixa: cuantificación de la pendiente del pasillo de acceso a la parte trasera
