**ANEXO
FOTOGRÁFICO**

FOTOS OBTENIDAS EN LA VISITA DEL 20/10/09 (1/7)

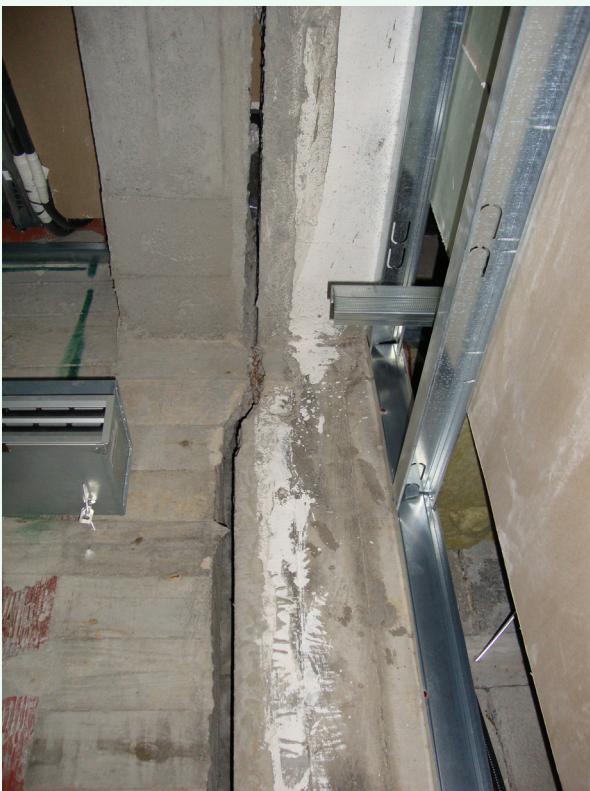
Oficina de La Caixa: parte trasera sin acondicionar. Separación de la construcción añadida del edificio principal.

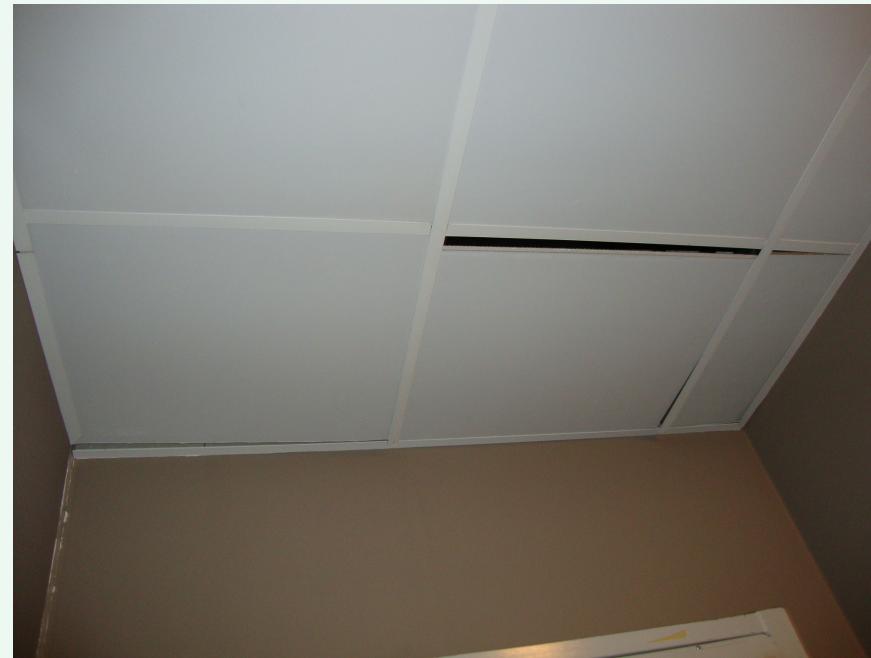
Oficina de La Caixa: desprendimientos de placa del cielorraso zona de aseos y almacén.

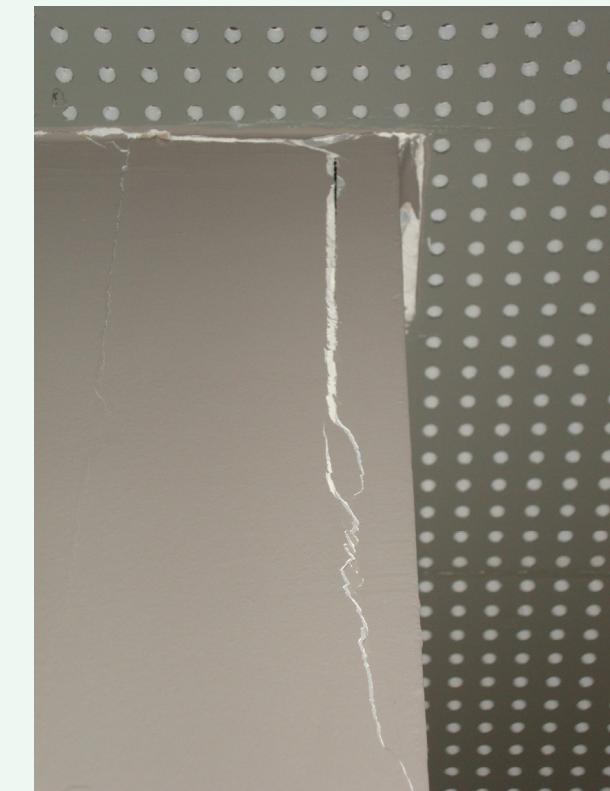
Oficina de La Caixa: muro despacho del Director. Encuentro con el cielorraso

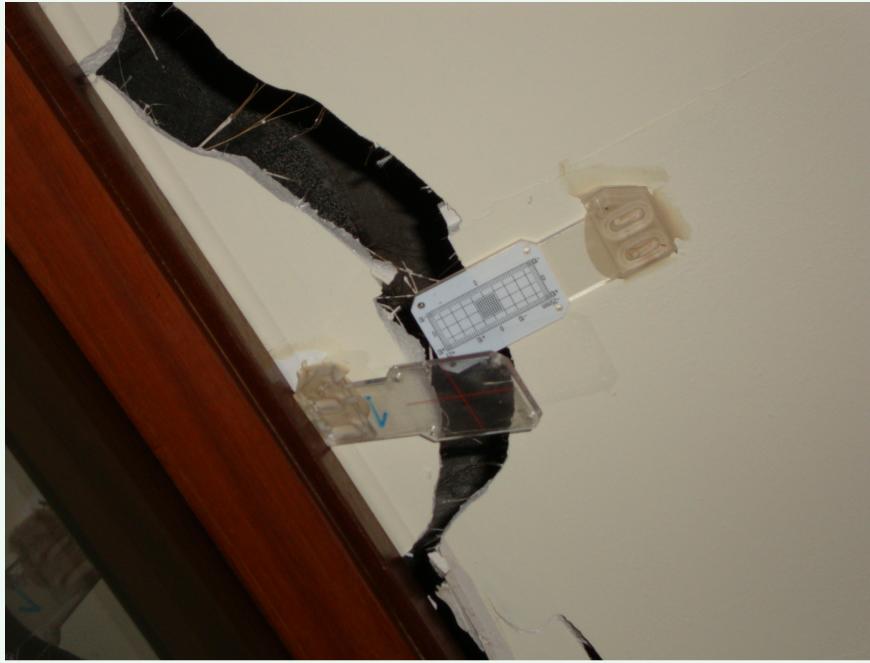
Oficina Banco Gallego: fisurómetro nº 1. Fue tanta la deformación que excedió su capacidad de medición.

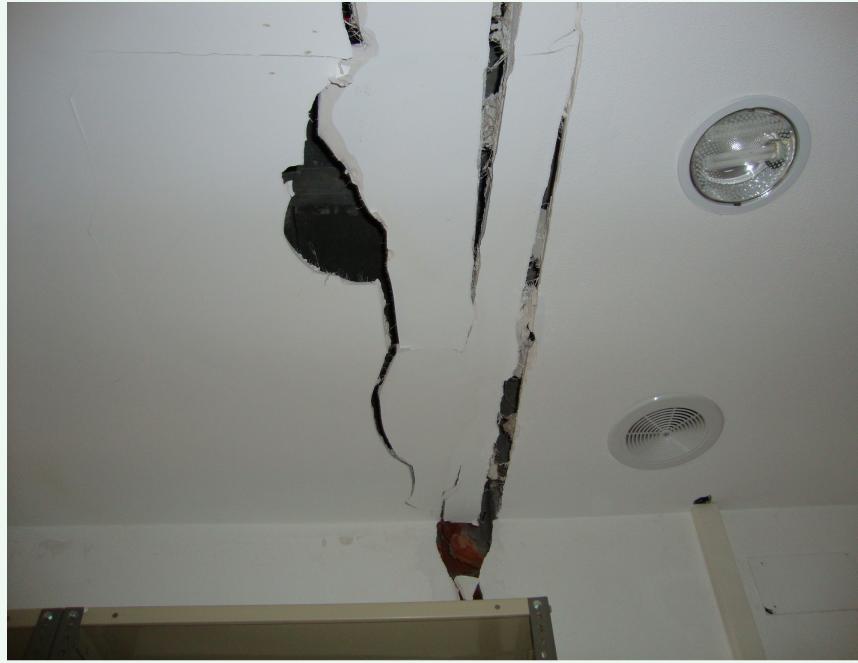
Oficina Banco Gallego: cielorraso de la zona de almacén.

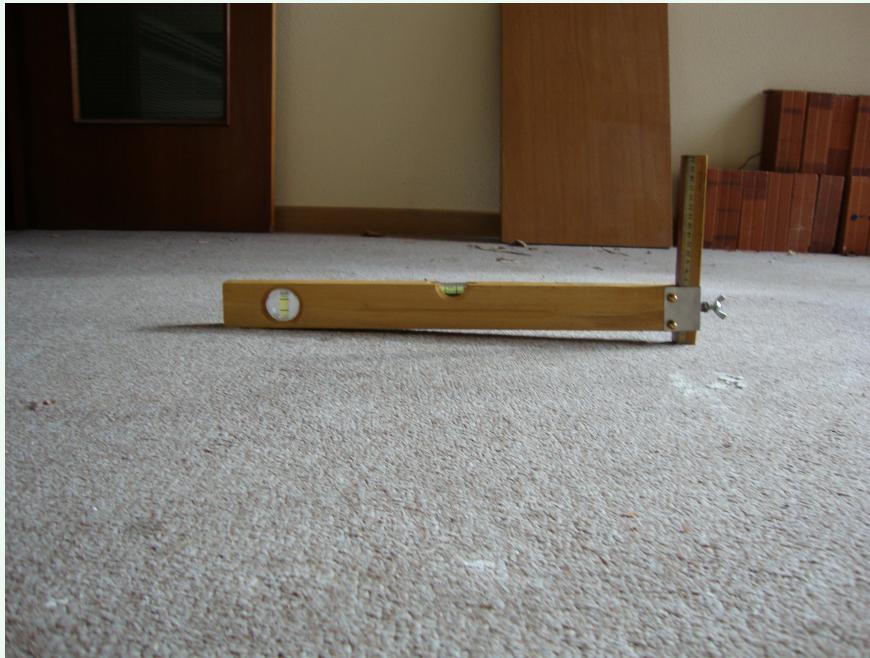
Oficina Banco Gallego: medición de pendientes del pavimento en despacho trasero, sin uso.

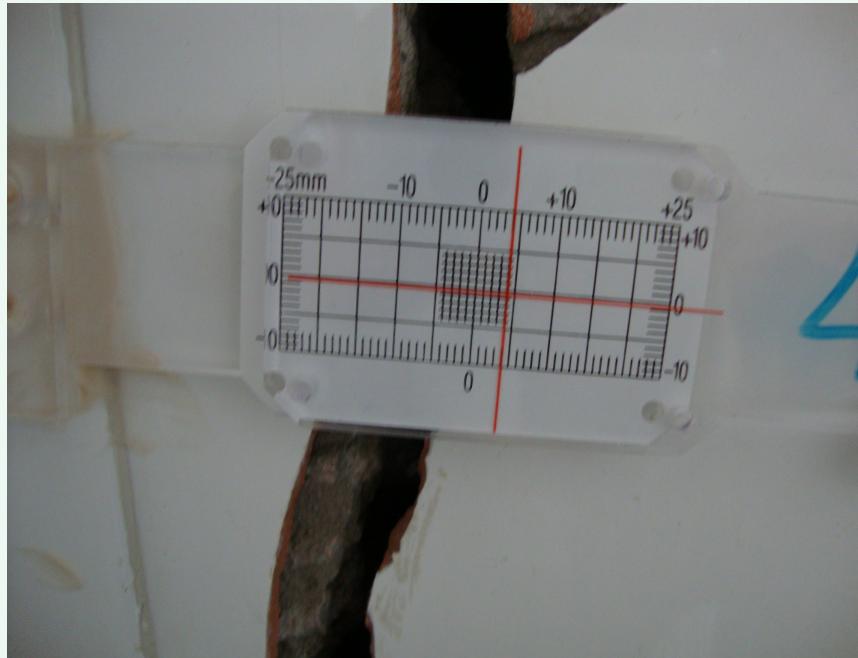
Oficina Banco Gallego: fisurómetro nº 4.

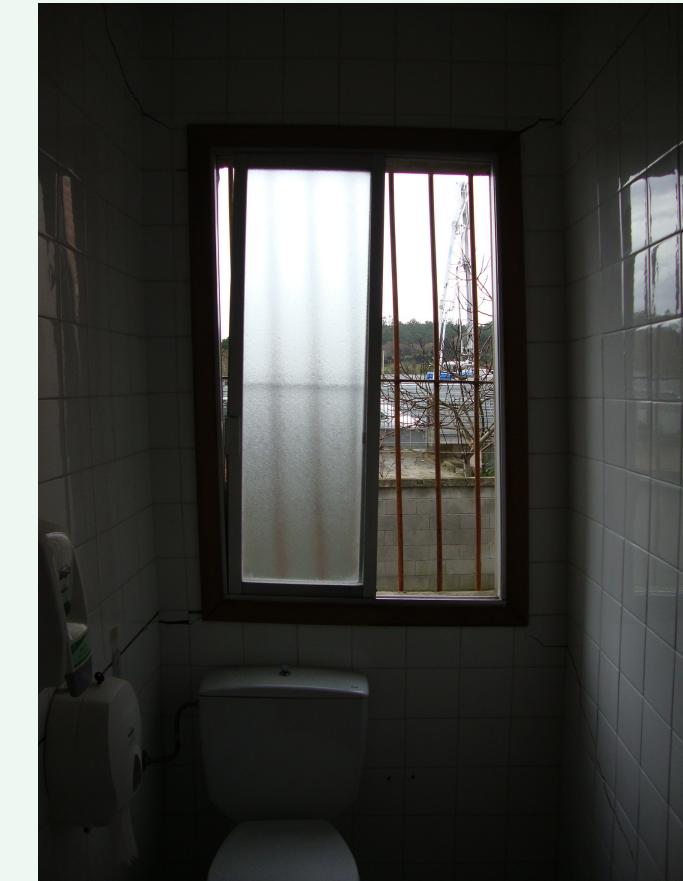
Oficina Banco Gallego: descuadre de la ventana del aseo a causa de la excesiva deformación

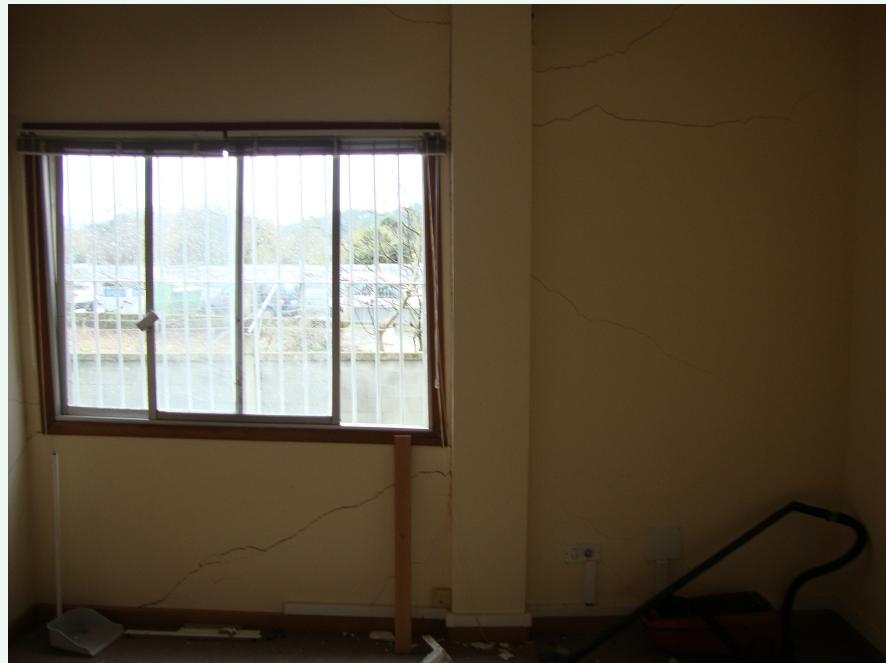
Oficina Banco Gallego: fachada trasera de despacho sin uso.

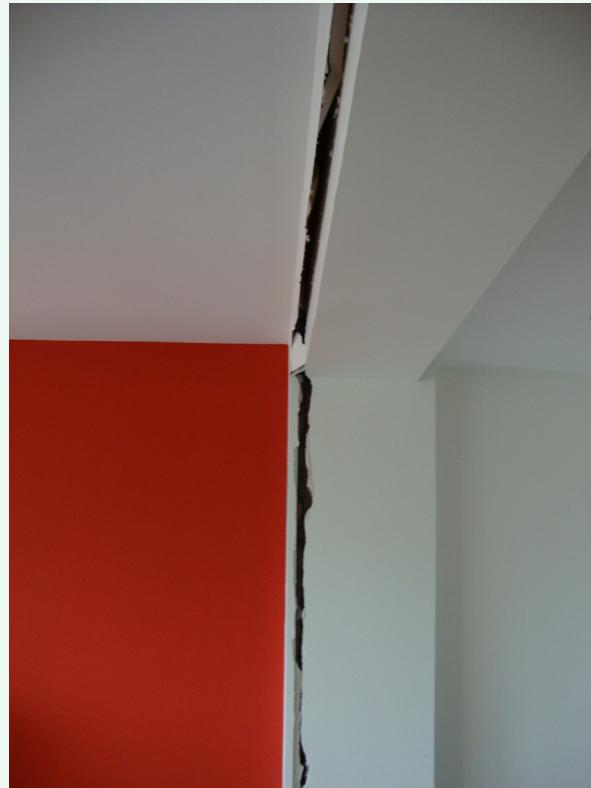
Oficina de Reale Seguros: desprendimiento del añadido respecto al edificio principal en muro de despacho

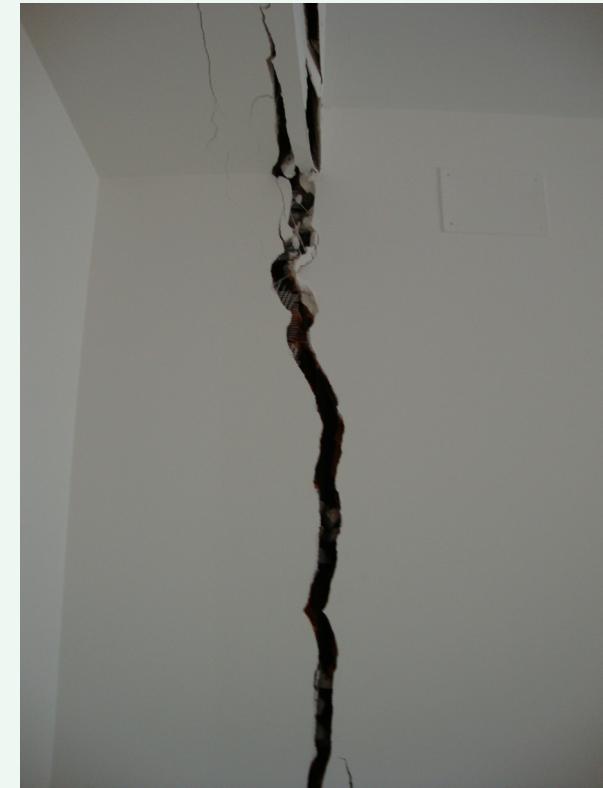
Oficina de Reale Seguros: ídem anterior, pero en el muro opuesto.

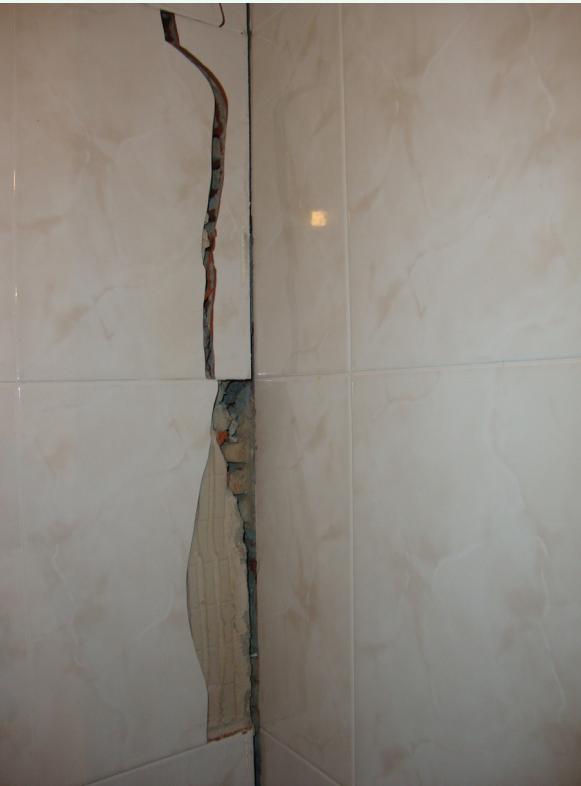
“Santy Fotógrafo”: separación de los muros en aseo.

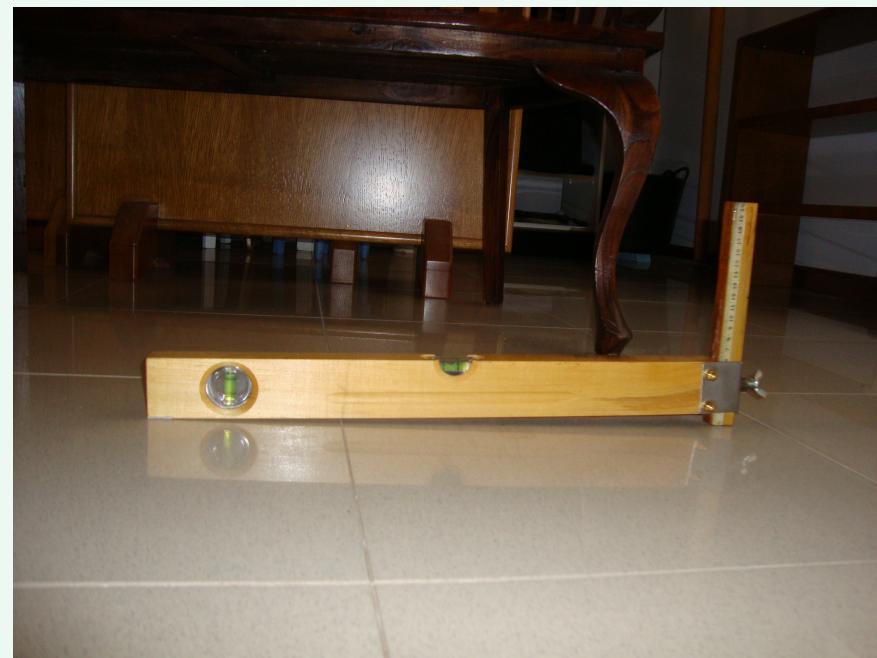
“Santy Fotógrafo”: medición de pendiente del pavimento.

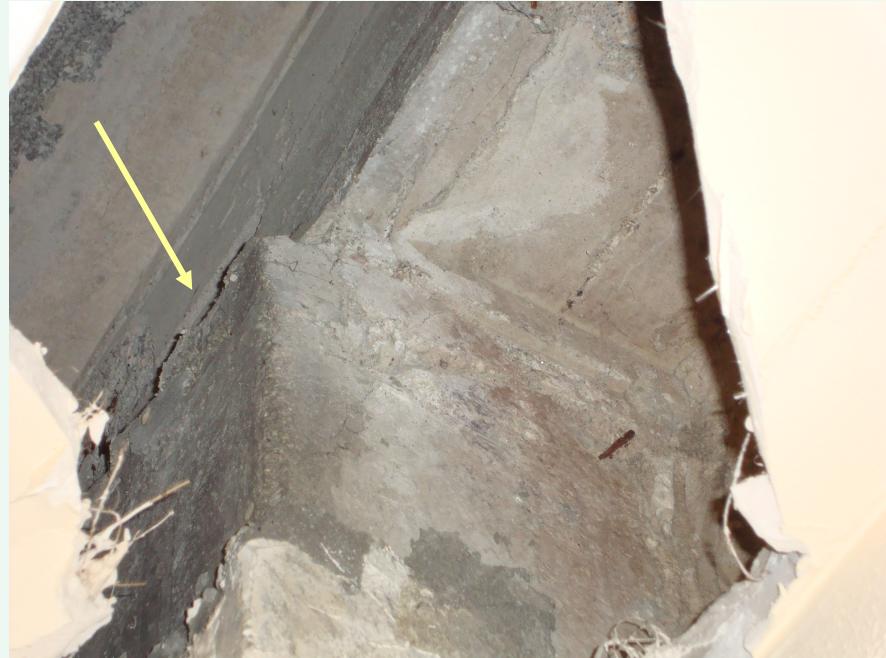
Banco Gallego: fisura en el encuentro viga-pilar del despacho trasero, sin utilizar

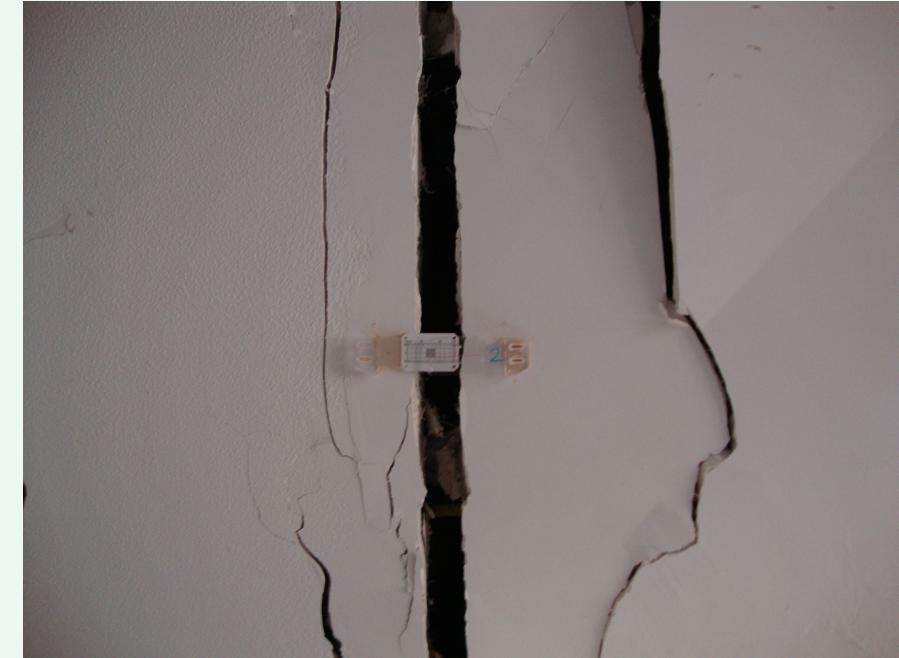
Banco Gallego: fisurómetro nº 2

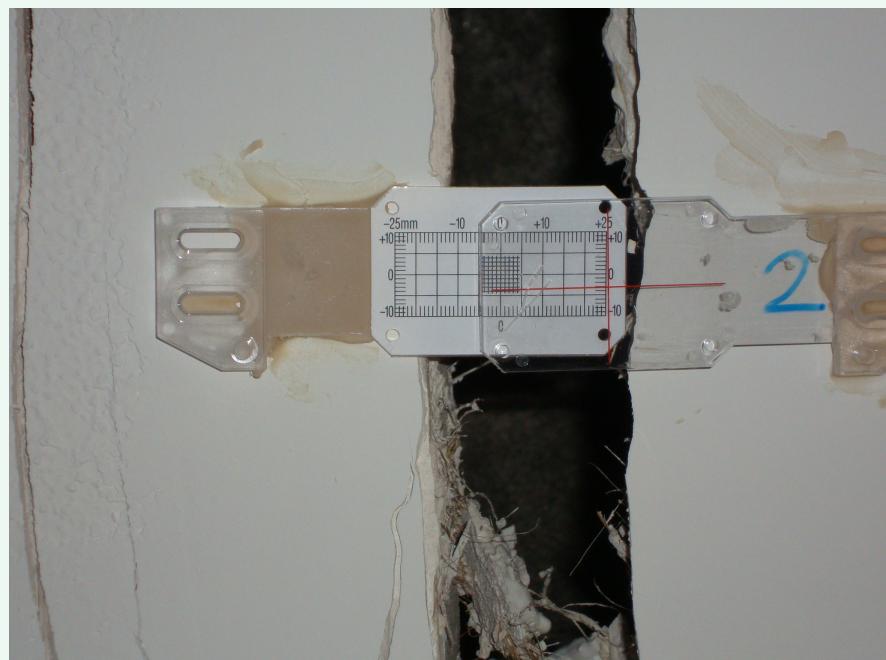
Banco Gallego: detalle del fisurómetro nº 2 que quedo inutilizado

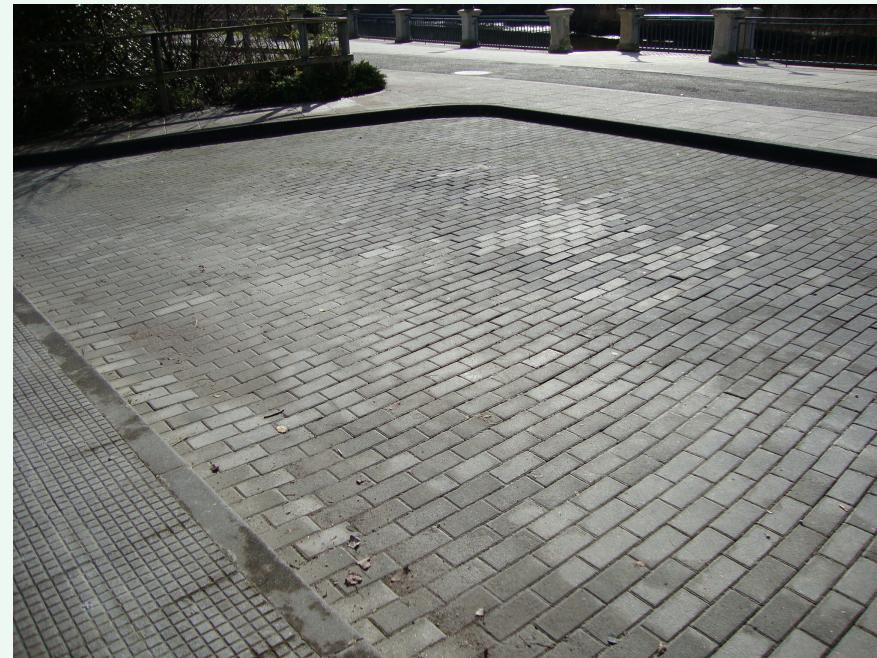
Acera del Paseo Fluvial, detrás de la valla de la obra del Grupo Elyte. No se aprecian fisuras ni hundimientos a pesar de que es zona de estacionamiento de las hormigoneras y bomba.

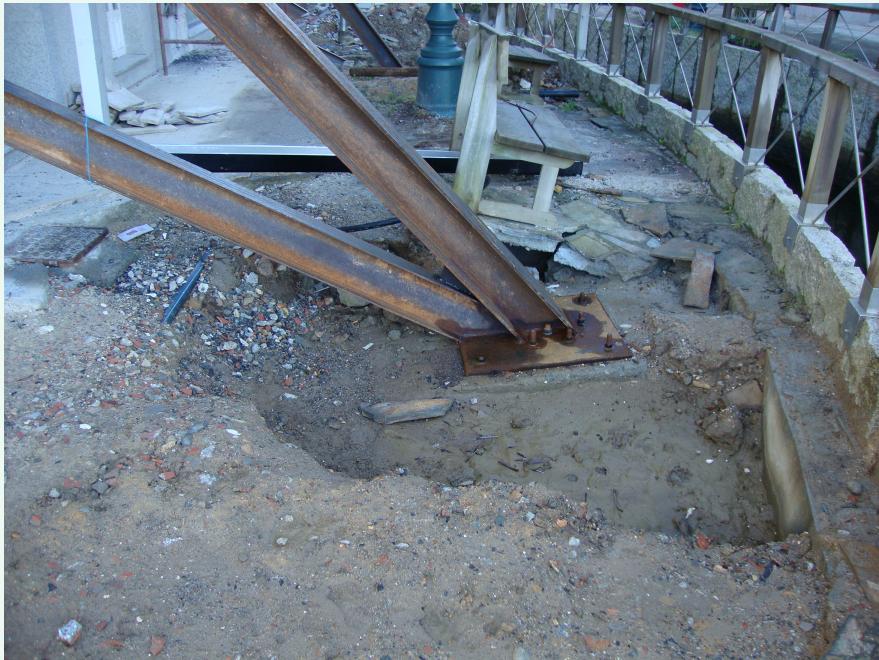
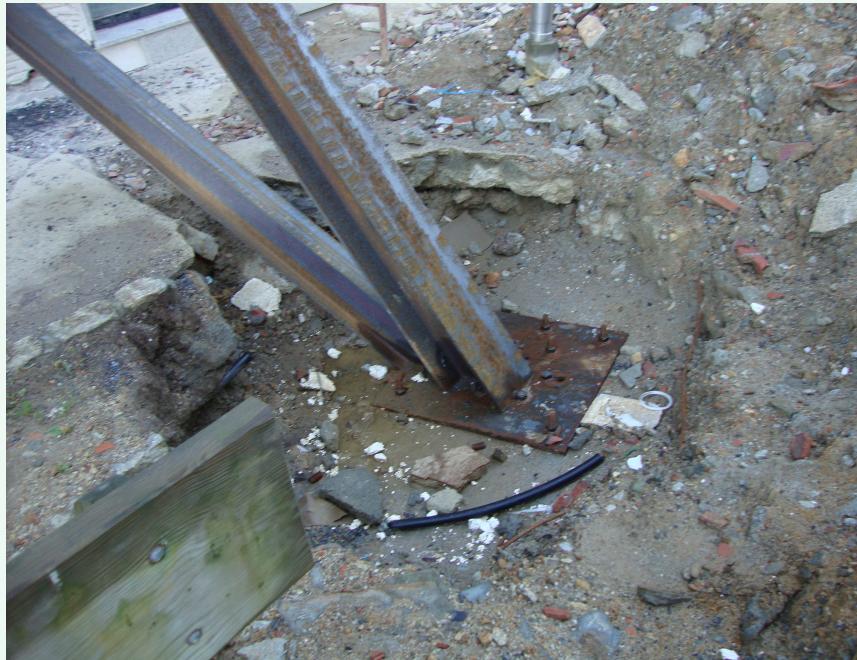
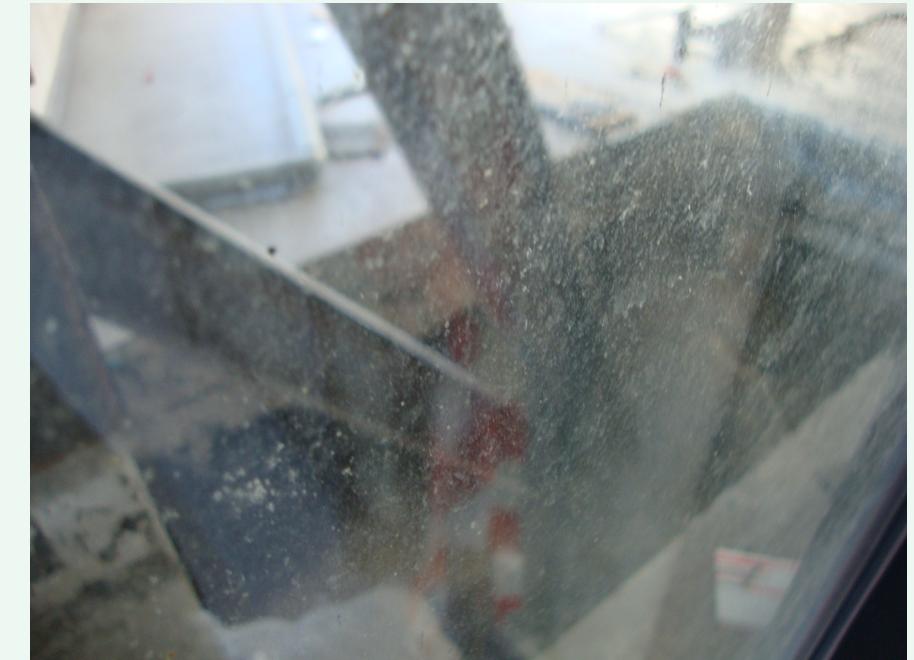
Apuntalamiento del edificio de Eduardo Pondal 18, exterior e interior.

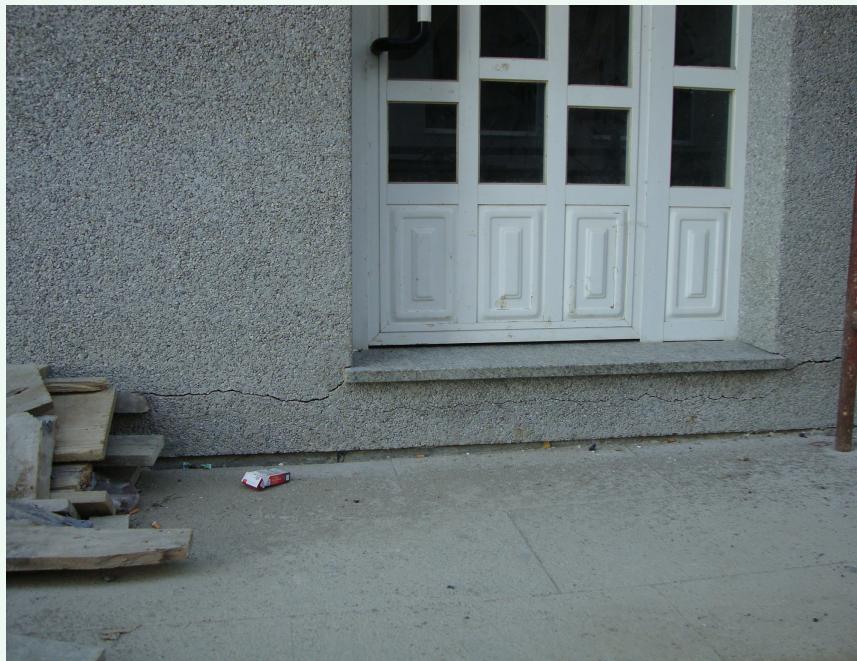
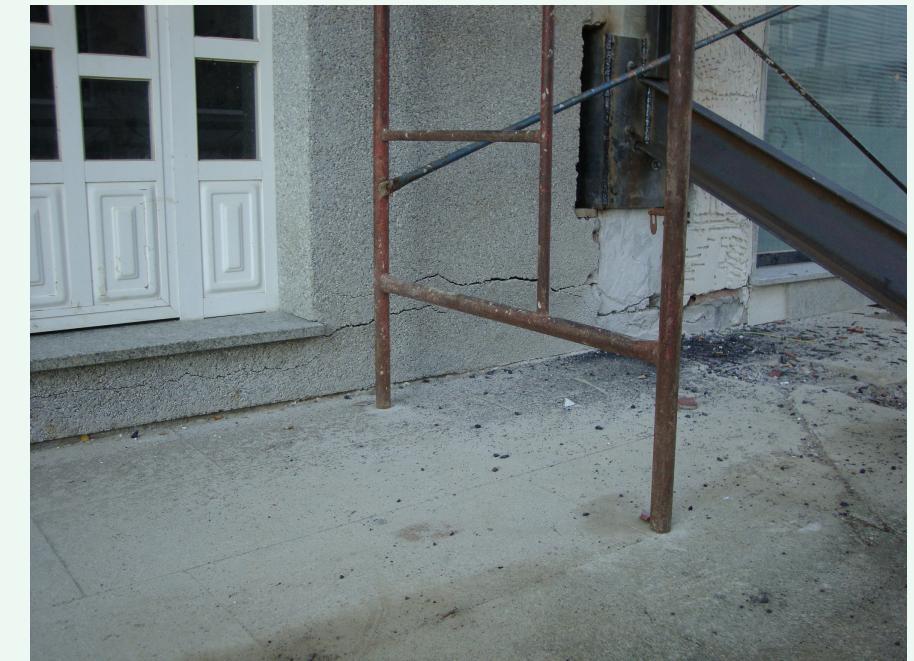
Apuntalamiento del edificio de Eduardo Pondal 18. Extensómetro nº 3

Edificio de Eduardo Pondal 18: grietas en revestimiento del portal.

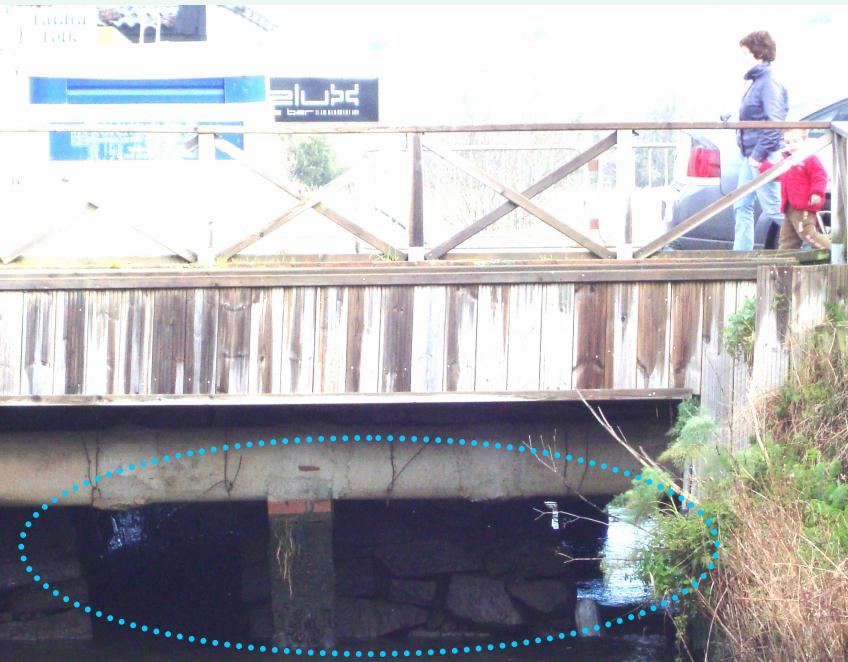
Puente de Eduardo Pondal sobre el río Rego de los Prados. Se puede ver parte de la antigua estructura portante de piedra del vial

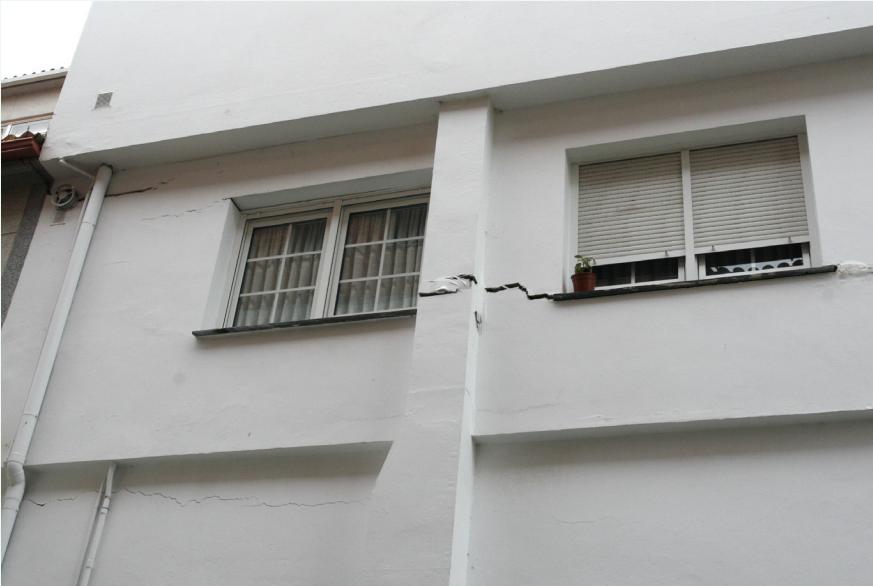
27/08/09: parte trasera de la primera planta del añadido ocupada por una vivienda.
